## **Holztechnischer Schadensbericht**

### **Nr. 18-0725**

Objekt:                      Ehem. Goldener Ochsen, Tübinger Straße 13, D-72131 Ofterdingen.

Holztechnische Zustandsbeurteilung zugänglicher Holzbauteile des Dachwerks und der Fachwerkfassaden im Hinblick auf Schäden bzw. Befall durch Holzschadorganismen.

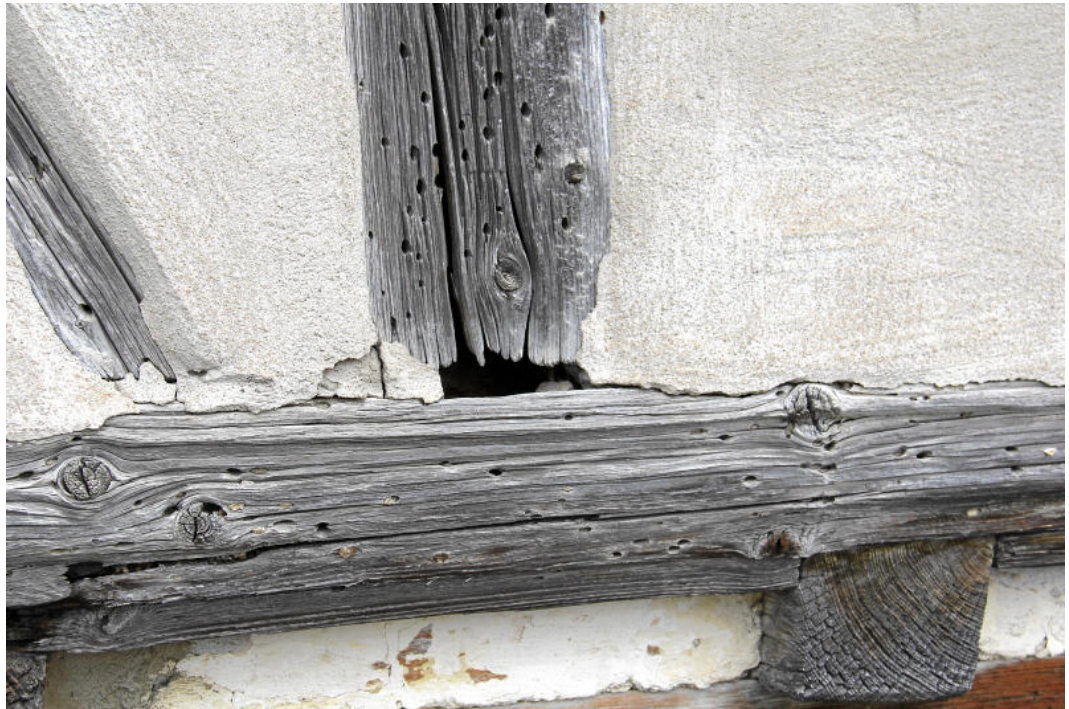
Abb. 02: Schadhafter Ständeranschluss an Schwelle.

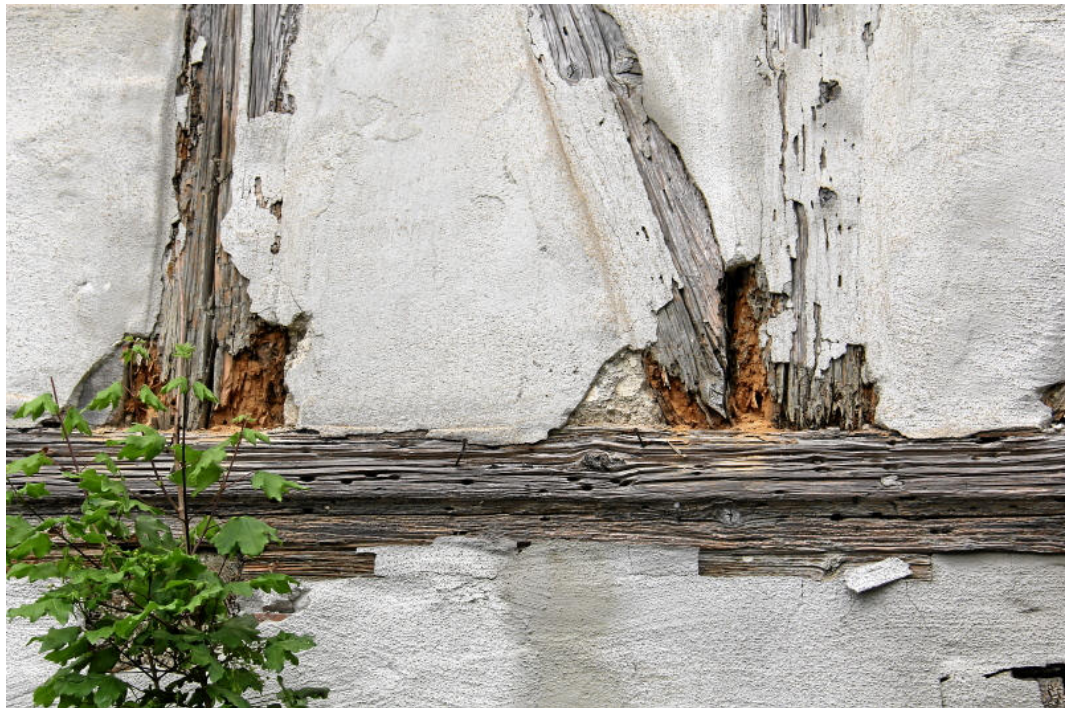
Die in Nadelholz abgezimmerten Fachwerkhölzer besitzen vielfach an ihren Splintholzanteilen und gelegentlich darüber hinaus in das Kern- bzw. Reifholz reichende Fraßschäden der Larven des Hausbockkäfers (*Hyloterpes bajulus*). Entsprechend den konstruktionsbedingten materialklimatischen und mikroklimatischen Holzfeuchten liegt der Schwerpunkt des Holzabbaus durch die Hausbocklarven in Verbindung mit mäßigem Befall durch Braunfäulepilze (*Gloeophyllum* spp., *Coniophora* spp. und *Antrodia* spp.) an den Schwellen und um unteren Bereich der von oben in die Schwellen einbindenden Ständern und Streben (Abb. 02+03). Ein weiteres, weitgehend analog verbreitetes Schadbild liegt an den Fensterbrüstungen vor (Abb. 04). Beim Ortstermin lag an den Fachwerkhölzern augenscheinlich *kein* Lebendbefall des Hausbockkäfers vor.

Abb. 03: Umfangreiche Hausbockfraßschäden an Strebe und Ständern.

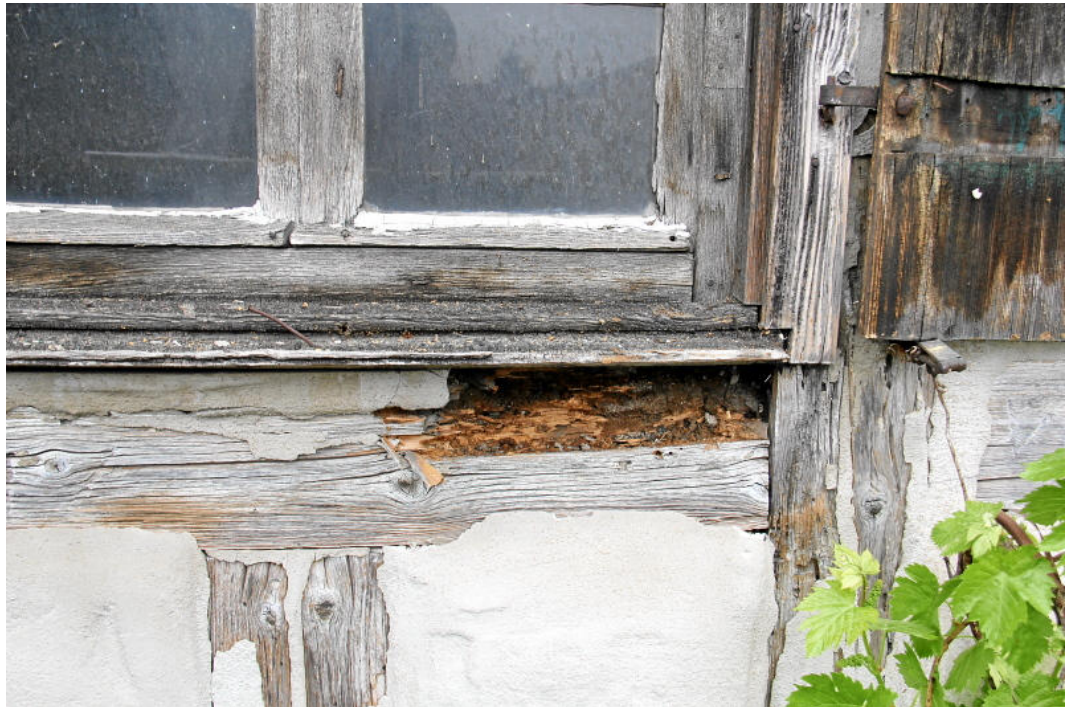
Abb. 04: Schadhafter Brüstungsriegel.

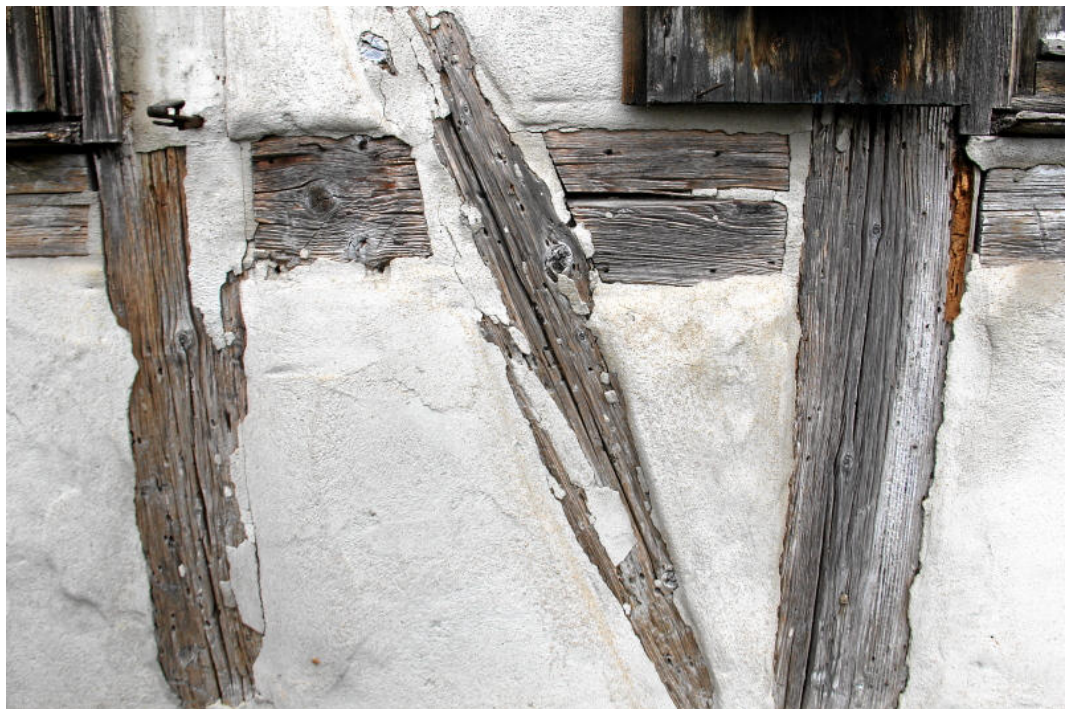
Der neuzeitliche Gefacheputz ist vielfach über die teils baumkantigen Fachwerkhölzer angeputzt, was aufgrund unterschiedlichen hygrischen Verhaltens von Holz und Putz unweigerlich zu Rissen und Abplatzungen an den Putzrändern geführt hat (Abb. 05).

Abb. 05: Risse und Ablösungen am Oberputz des über das Fachwerkholz geführten Gefacheputzes.

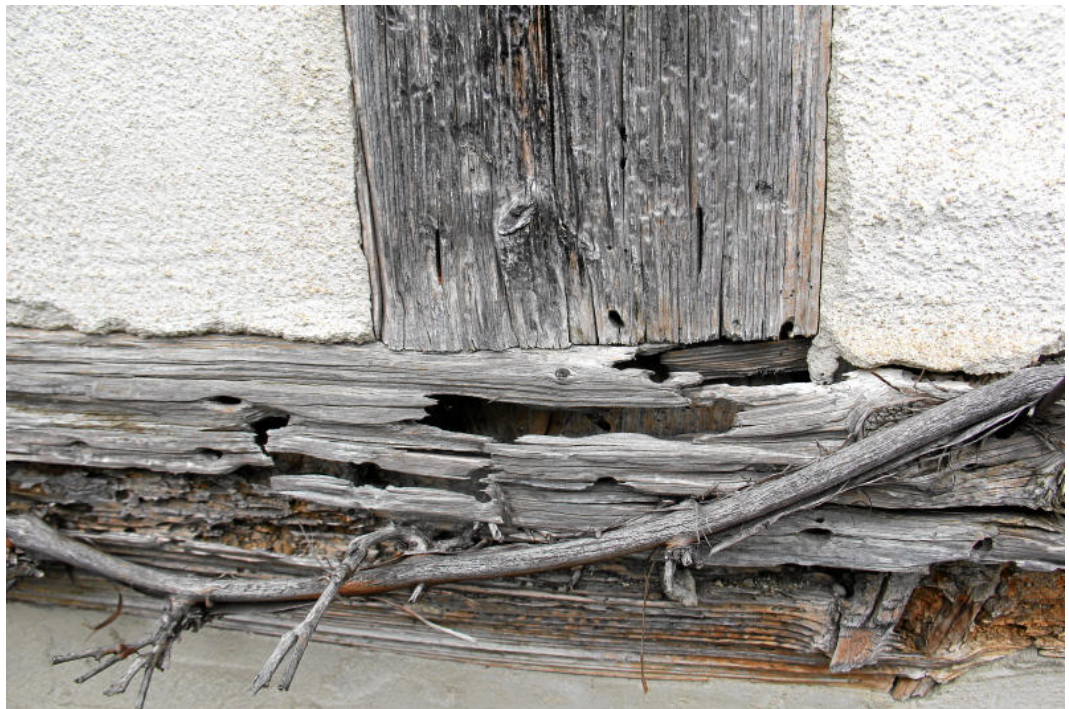
Das Fachwerk über dem Wohnteil ist wiederum in Nadelholz ausgeführt. Es zeigt dieselben Schadbilder an der Schwelle und an den darin von oben einbindenden Fachwerkhölzern wie der straßenseitige Giebel (Abb. 06). Darüber hinaus finden sich Holzschäden auch am Wandrähm, die auf langfristig vorherrschende Undichtigkeiten der Dacheindeckung zurückzuführen sind. Der Holzabbau wird dominiert von verschiedenen Braun- und Weißfäulepilzen, oftmals einhergehend mit einem damit in Zusammenhang stehenden Insektenfraßschäden.

Abb. 06: Pilz- und Insektengeschädigte Schwelle.

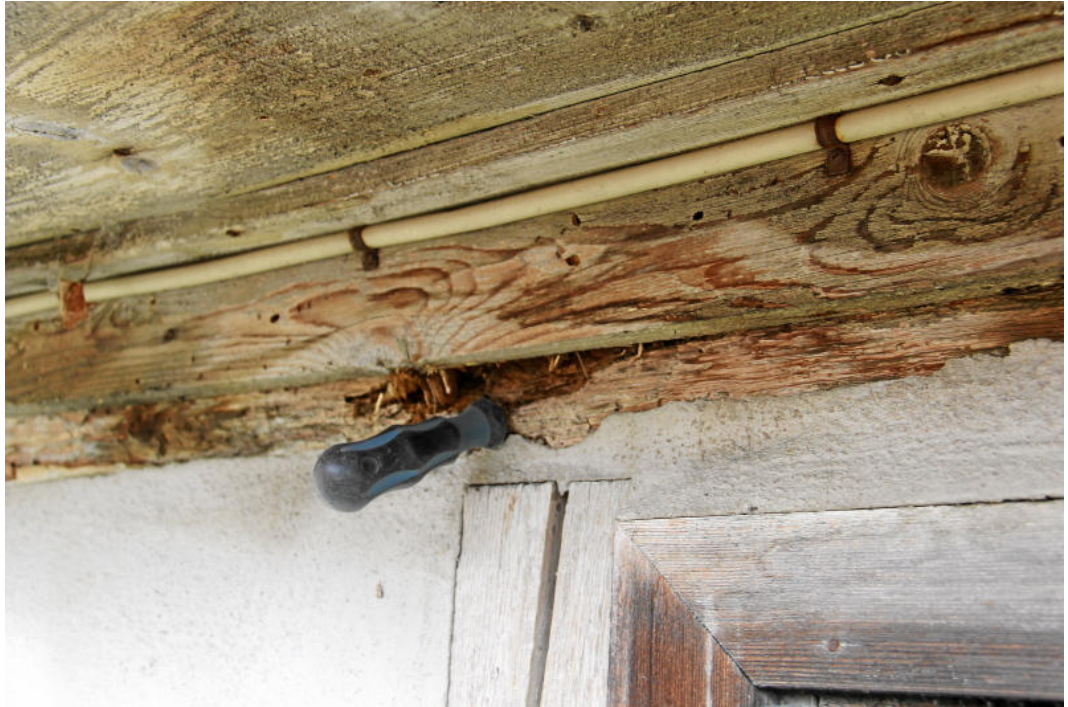
Das Fachwerk über dem ehemaligen Stall ist bis auf das Wandrähm bauzeitlich jünger und – vermutlich als Reaktion auf die ehemals vorhandenen Holzschäden und die Feuchtelasten resultierend aus der Nutzung – vorwiegend in Eichenholz ausgeführt. Nennenswerte Holzschäden liegen lediglich am Wandrähm aus Nadelholz vor (Abb. 07).

Abb. 07: Pilzgeschädigtes Wandrähm.

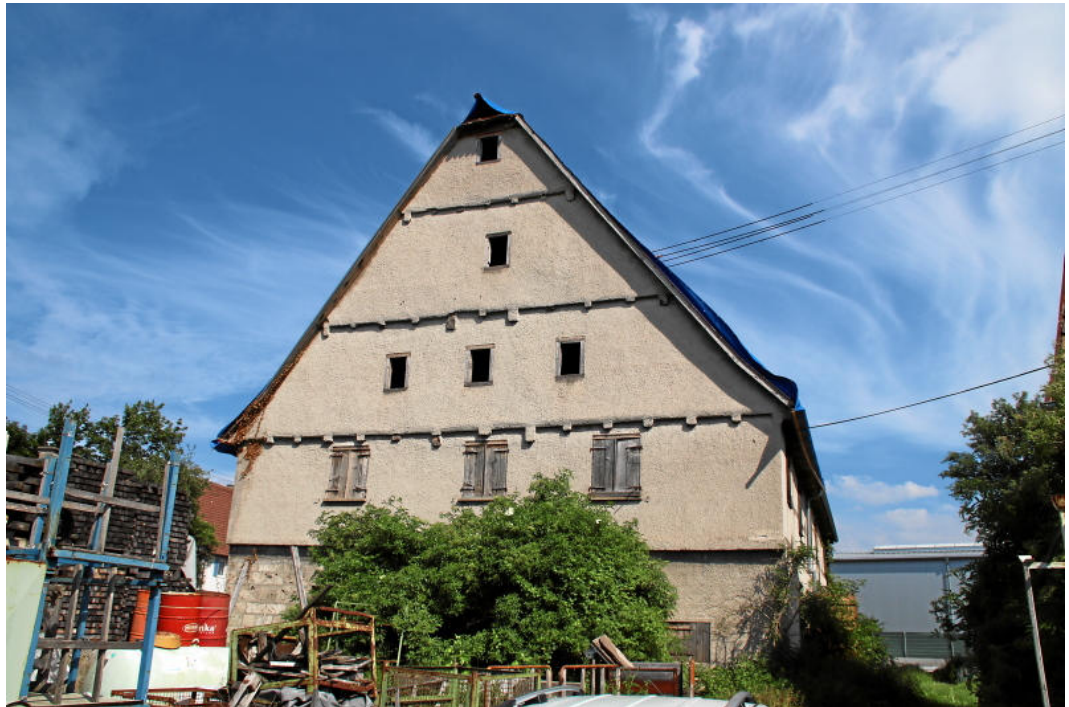
Das nordwestliche Giebelfachwerk ist, vermutlich zum Schutz vor Schlagregen, vollständig verputzt (Abb. 08). Im Obergeschoss wurde das Fachwerk in der Vergangenheit durch Mauerwerk ersetzt.

Abb. 08: Verputzter rückwärtiger Fachwerkgiebel.

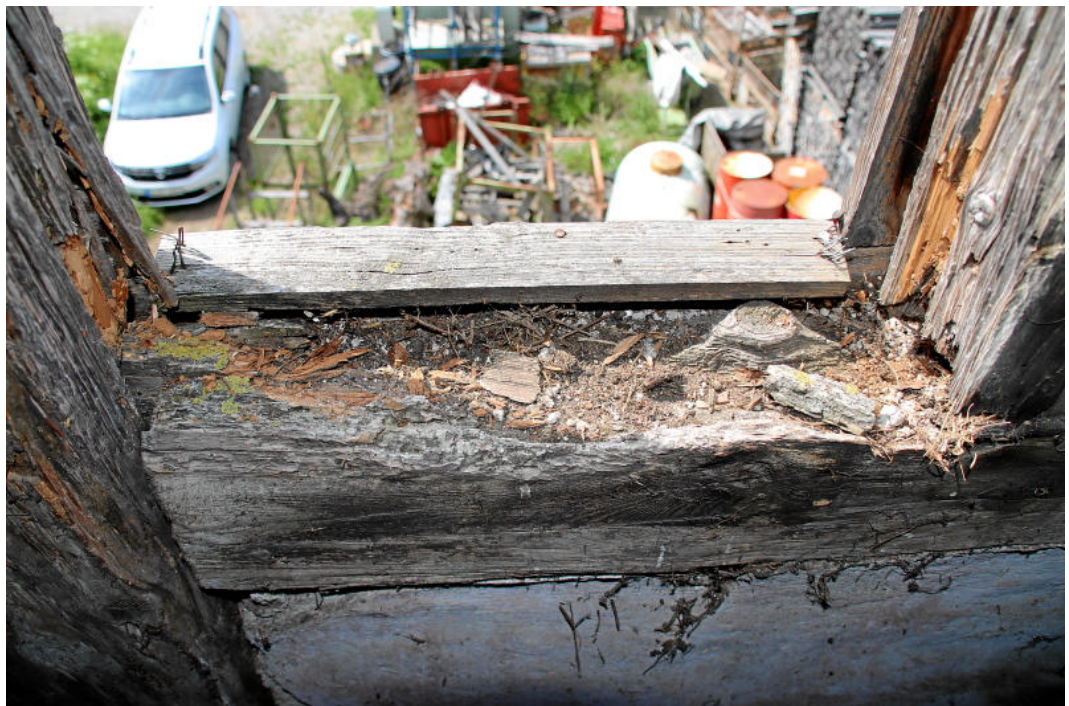
Das Nadelholzfachwerk weist an einer Reihe von Stellen Fraßschäden von Hausbocklarven auf. Besonders im Bereich der Fensterbrüstungen und den darunter befindlichen Schwellen ist das Fachwerk bereichsweise in erheblichem Umfang infolge Holzabbaus von Pilzen und Insekten geschädigt (Abb. 09+10). Weitere Schäden liegen bei den Balkenauflagern und am Krüppelwalm vor (Abb. 11), wo die Dacheindeckung lokal langfristig schadhaft war.

Abb. 09: Holzschäden an der Fensterbrüstung.

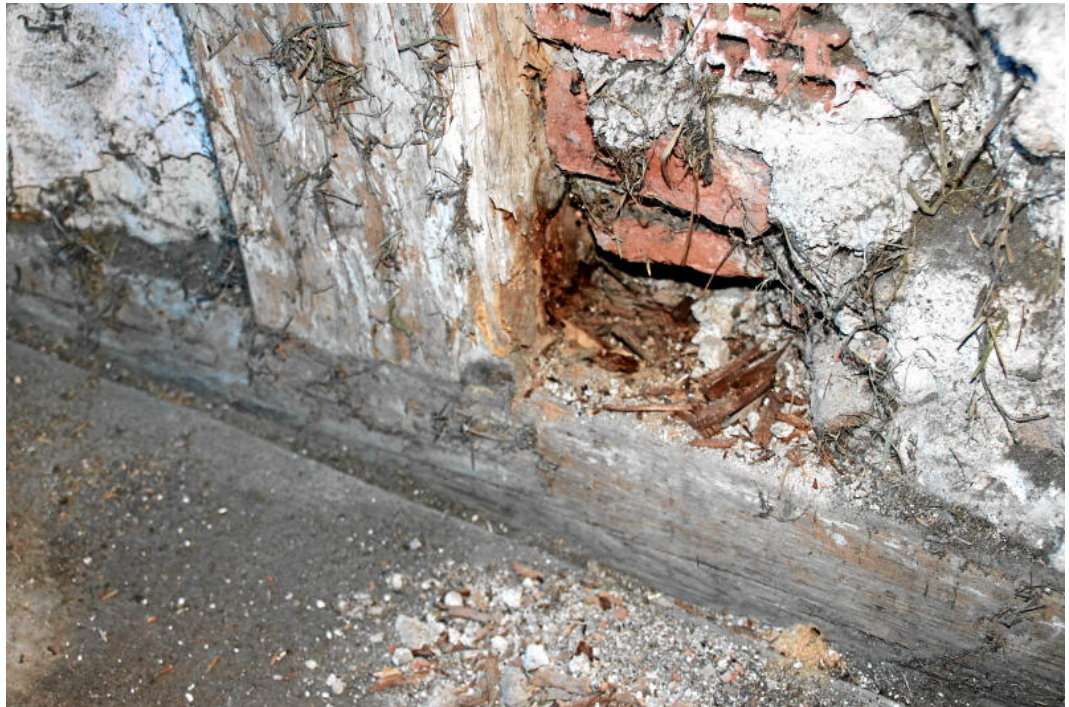
Abb. 10: Pilz- und Insektenschädigung an Schwelle und Fensterständer unterhalb der Brüstung.

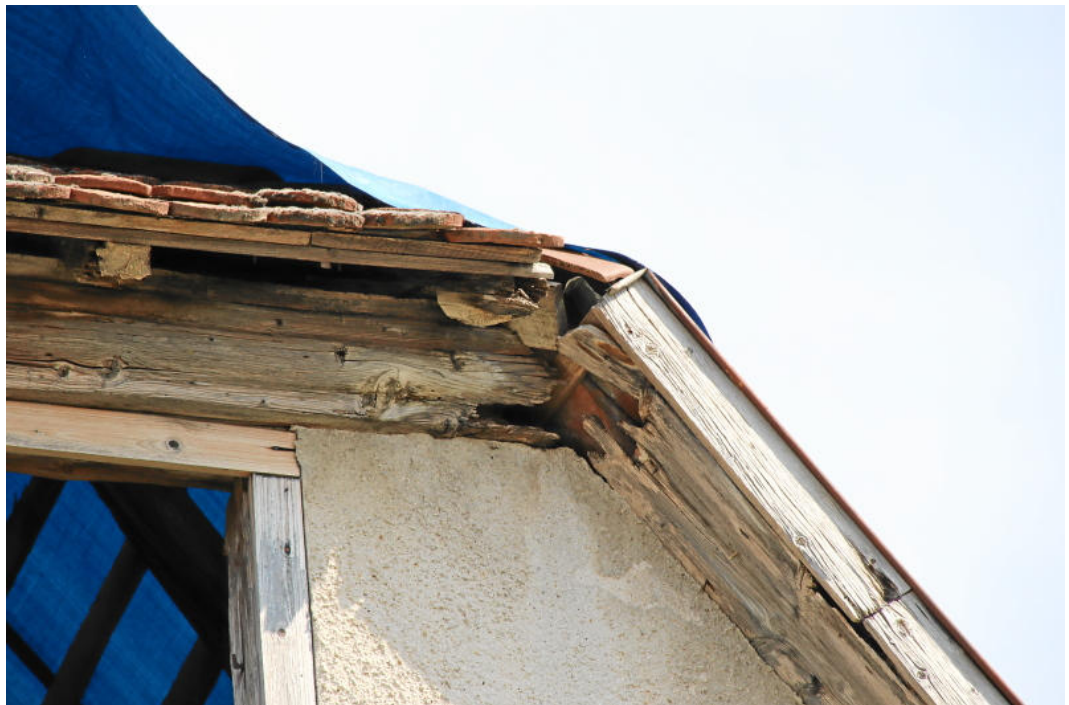
Abb. 11: Schadhafte profiliertes Wandrähm am Krüppelwalm.

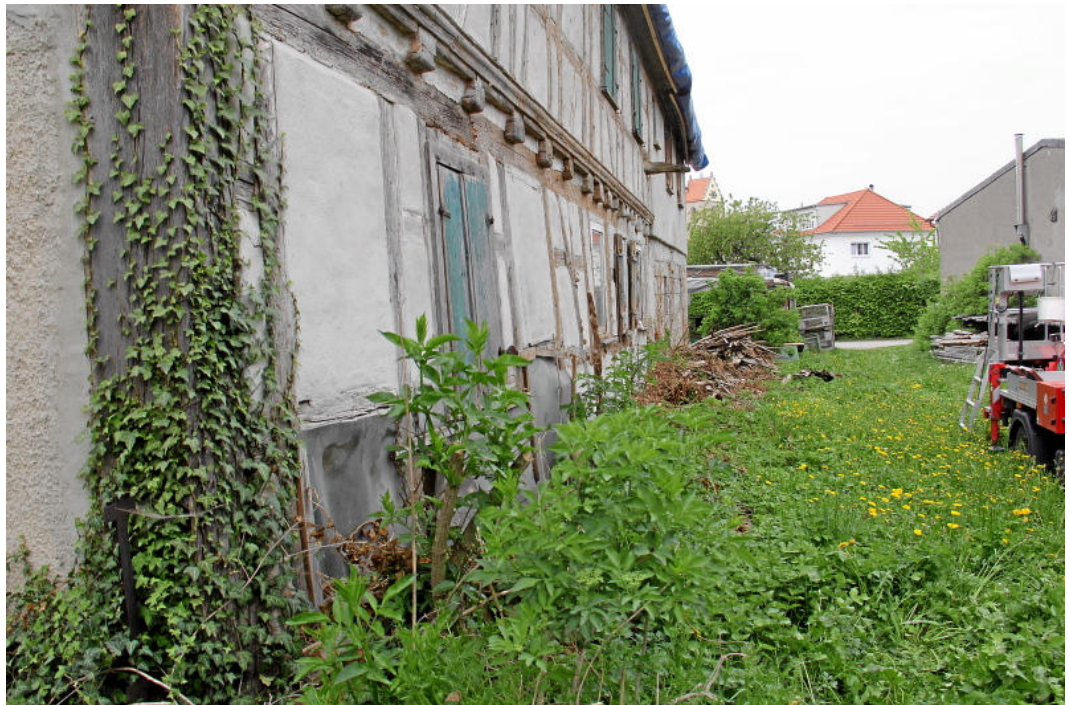
Abb. 12: Geländeanschluss zur Fachwerkwand.

auszubilden, dass durch Spritzwasser keine unzuträgliche Feuchtebelastung für das Holz ausgeht, z.B. durch Herstellen eines ausreichenden Abstands zwischen Gelände und Schwellenunterkante von 15 – 30 cm, und ggf. herstellen eines Kiesbetts.

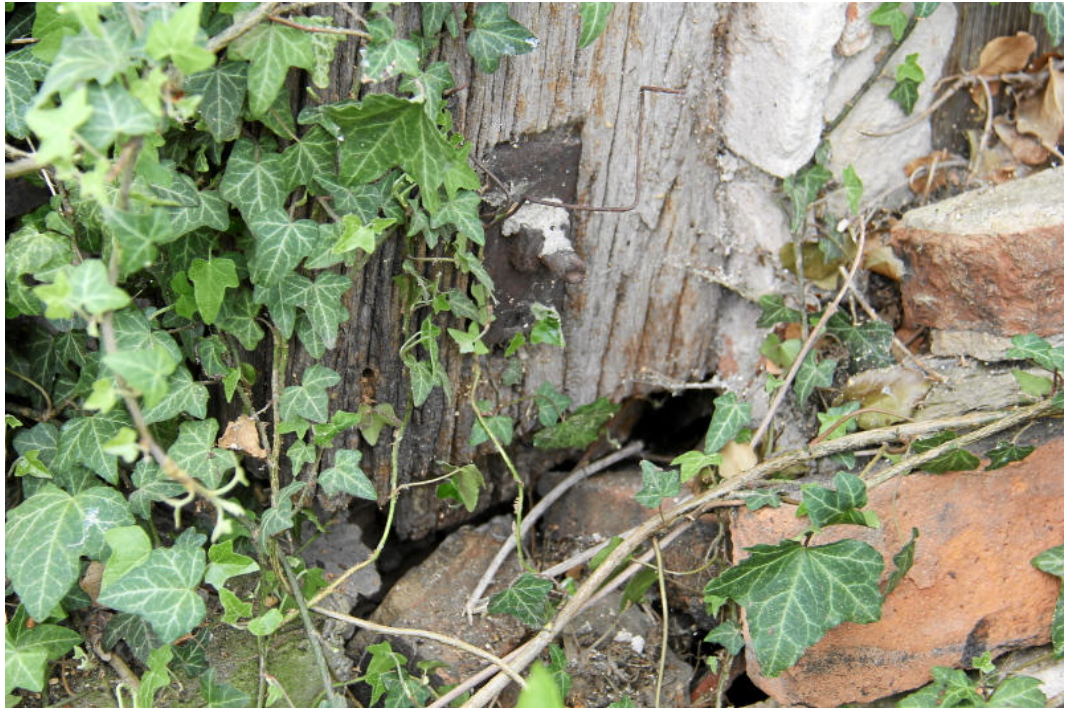
An der nordöstlichen Fassade ist im Bereich des Wohnteils auch im Erdgeschoss Fachwerk ausgeführt, allerdings überwiegend in Eichenholz. Bedingt durch die Höhe des an das Gebäude anschließenden Geländes, welches teilweise gleichhoch oder höher als Schwellenunterkante geführt ist und wegen Pflanzenbewuchs, wurde die Schwelle infolge Holzabbaus durch Pilze bereits in Teilen entfernt; es fehlen dadurch mehrere Ausfachungen (Abb. 12). Der verbliebene Rest ist überwiegend abgängig. Die von oben an die Schwelle mittels Zapfen angeschlossenen Fachwerkhölzer sind dort überwiegend ebenfalls bereichsweise schadhaft (Abb. 13).

Abb. 13: Fehlende Schwelle.

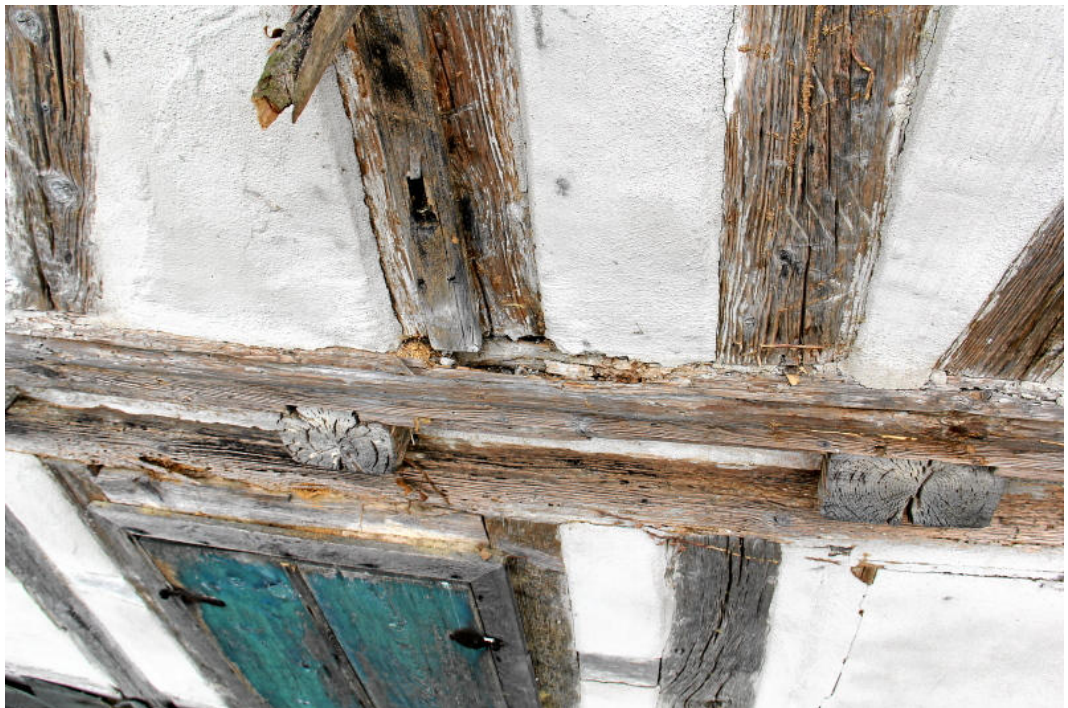
Das Fachwerk des Obergeschosses besitzt lokal Schäden an Fensterbrüstungen, beim Wandrähm und an Stellen, wo unzuträgliche Nutzungsfeuchten vorlagen (Abb. 14+15). Neben den Braun- und Weißfäulepilzen sowie dem Hausbockkäfer sind am Holzabbau auch der Gewöhnliche Nagekäfer (*Anobium punctatum*), der Trotzkopf (*Hadrobregmus pertinax*) und Holzameisen (*Lasius sp.*) beteiligt.

Abb. 14: Schadhafte Schwelle.

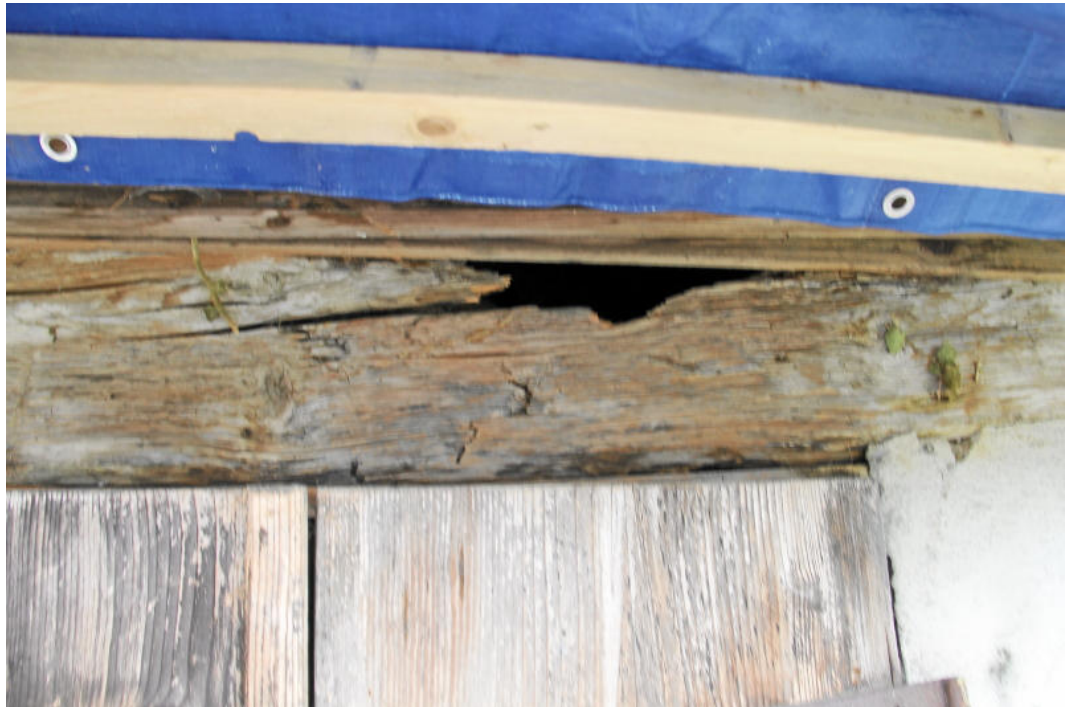
Abb. 15: Schadhafte Wandrähm unterhalb der Dachbalkenlage.

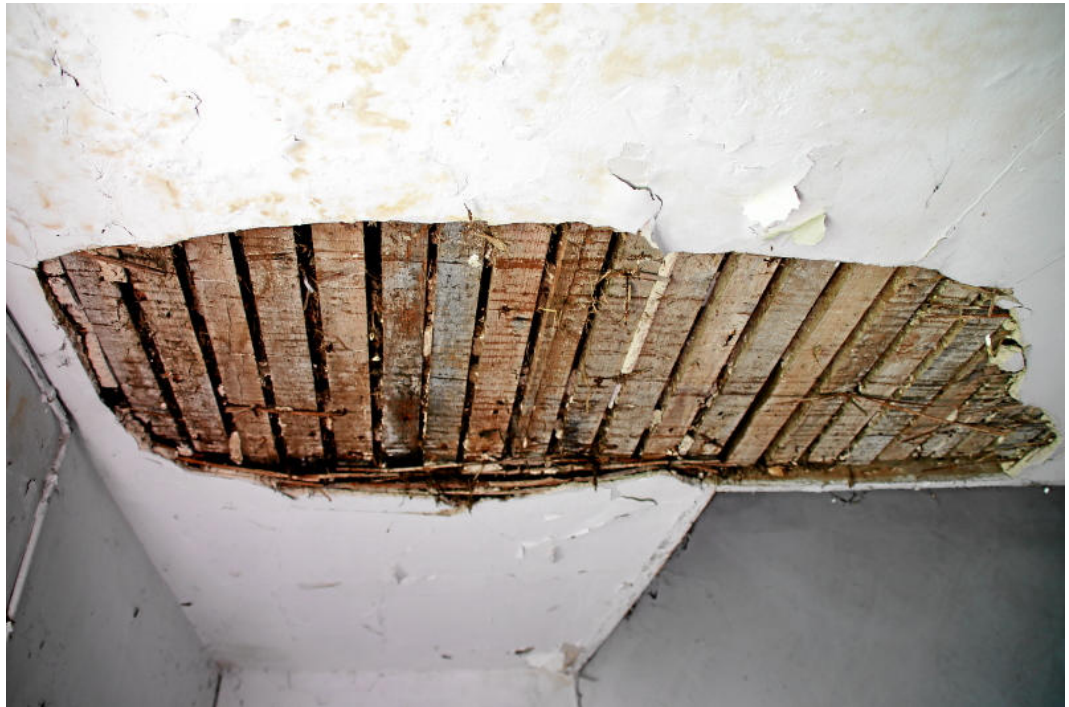
Im Flur (0.01) ist ein Teil des Deckenputzes infolge unzuträglicher Befuchtung herabgefallen (Abb. 16). Bei den Räumen 0.02 und 0.03 sind die vermutlich bauzeitlichen Holzbalkendecken entfernt und durch Hohlziegeldecken mit Stahlträgern ersetzt worden. Bei Raum 0.05 ist unter dem Waschbecken der hölzerne Bodenaufbau pilzgeschädigt (Abb. 17). An der Decke ist partiell der Deckenputz herabgefallen und es liegt unterseitig ein Schimmelpilzbewuchs vor (Abb. 18). In Raum 0.07 liegt am Bodenbelag mäßig entwickelter Nagekäferbefall vor.

Abb. 16: Herabgefallener Deckenputz und bräunliche Wasserflecken.

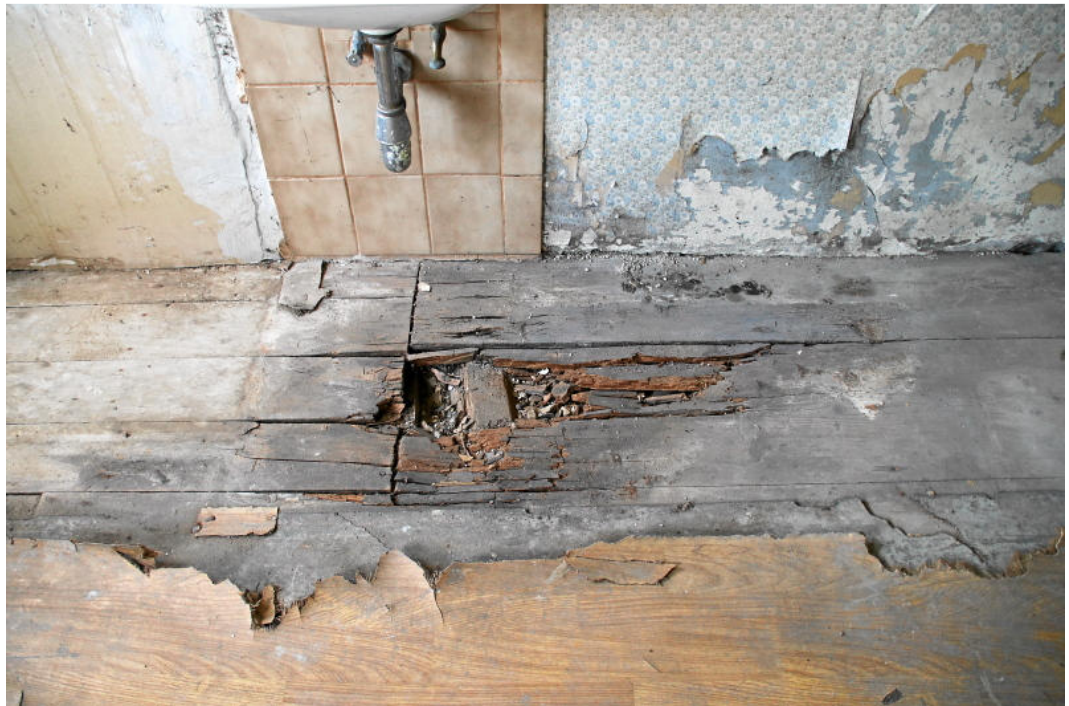
Abb. 17: Pilzgeschädigter Bodenaufbau.

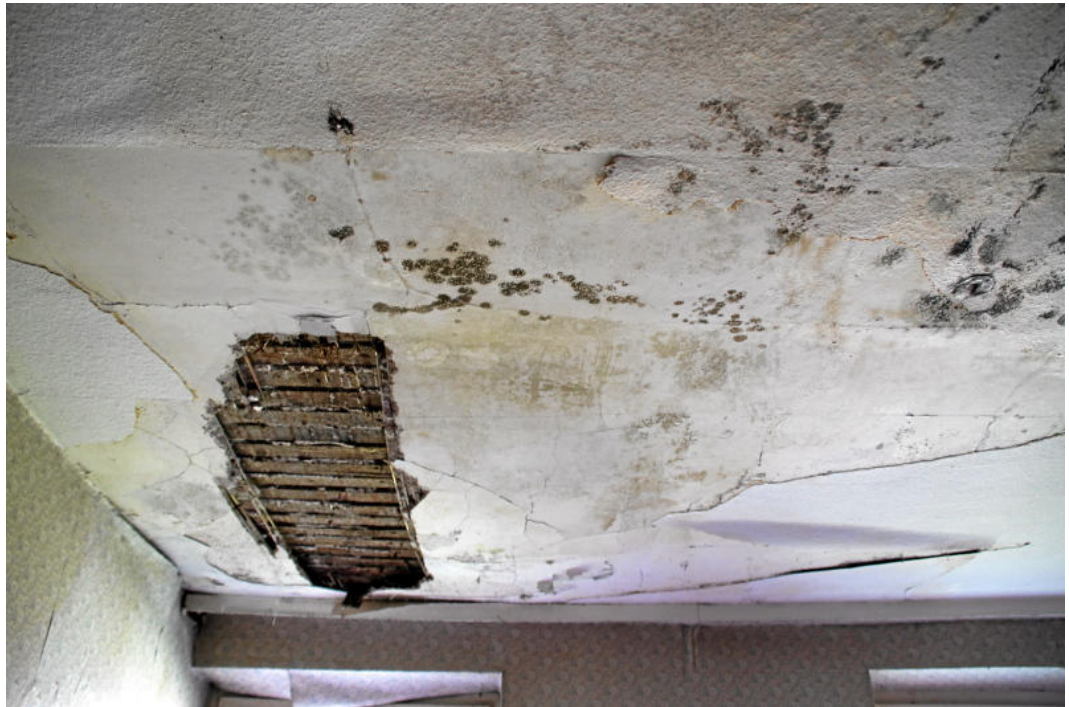
Abb. 18: Feuchteflecken und herabgefallener Deckenputz.

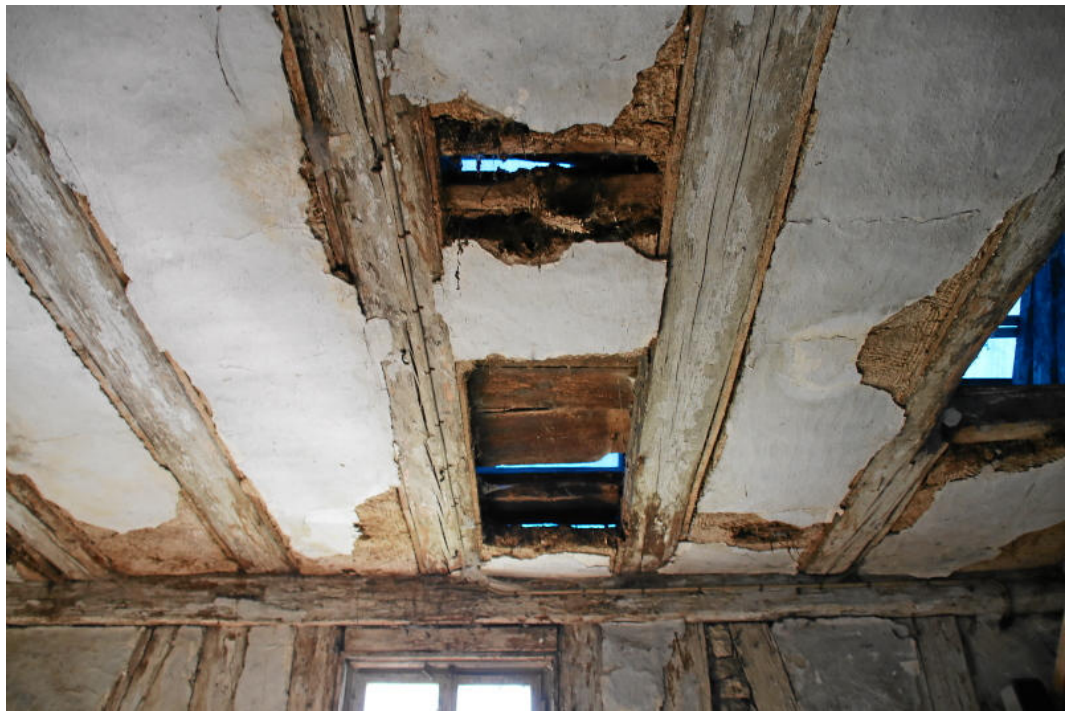
Abb. 19: Herabgefallene Deckenfüllungen.

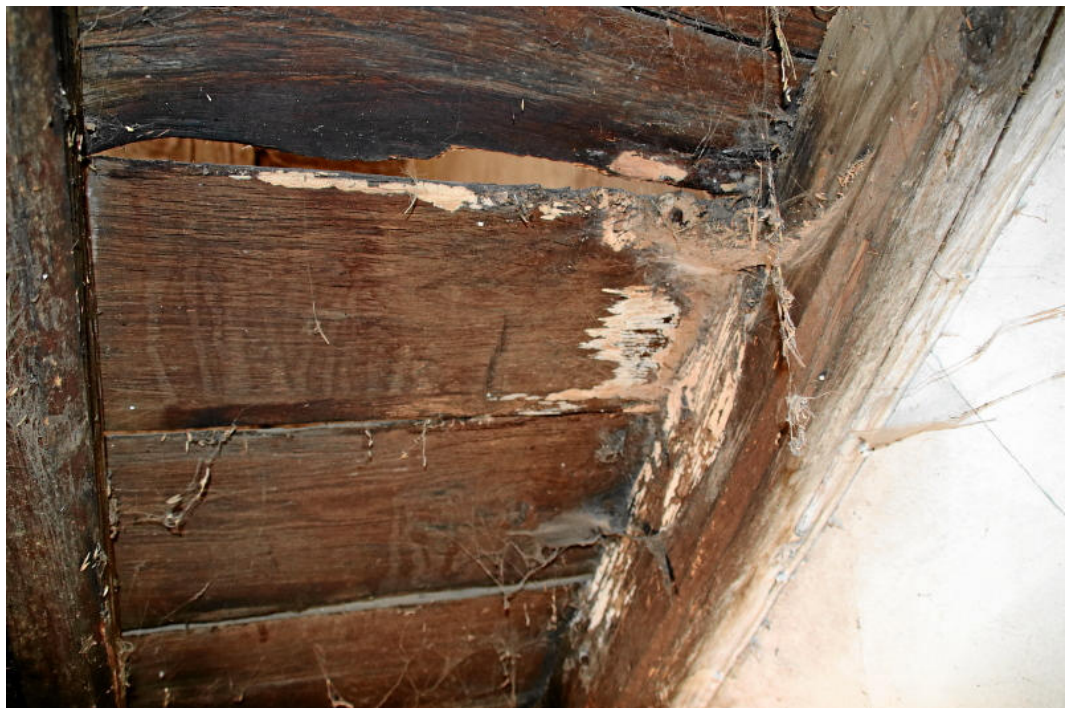
Abb. 20: Pilzgeschädigte Treppe zum DG.

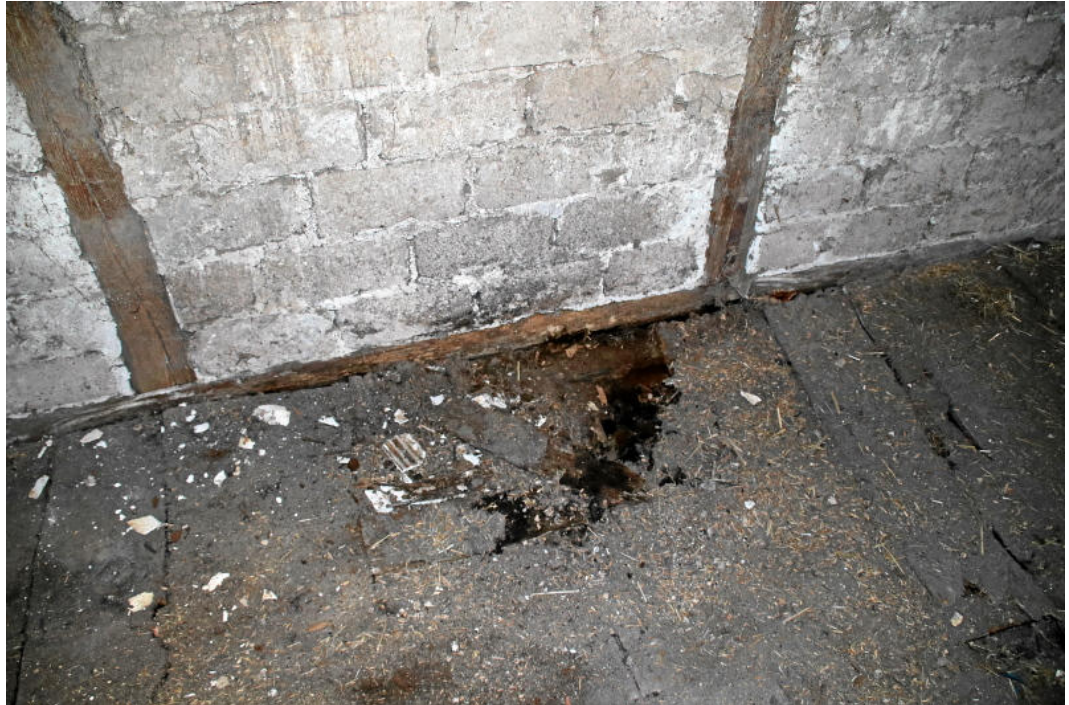
Abb. 21: Schadhafter hölzerner Bodenaufbau.

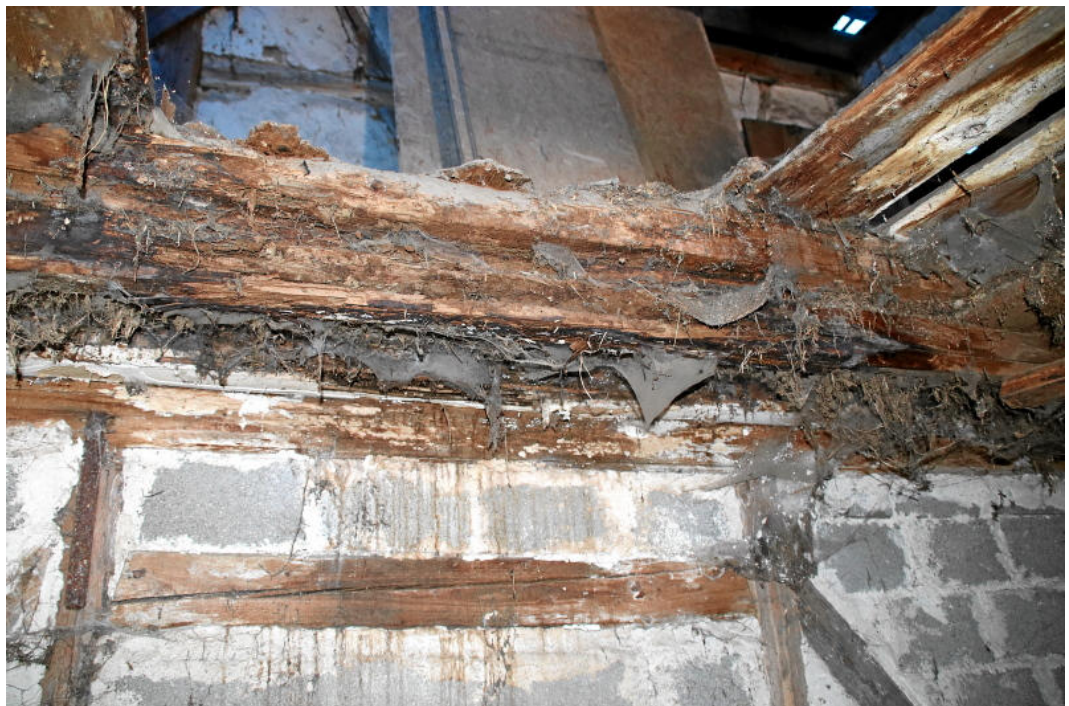
Abb. 22: Schadhaftes Fachwerk bzw. doppeltes Hängesprengwerk.

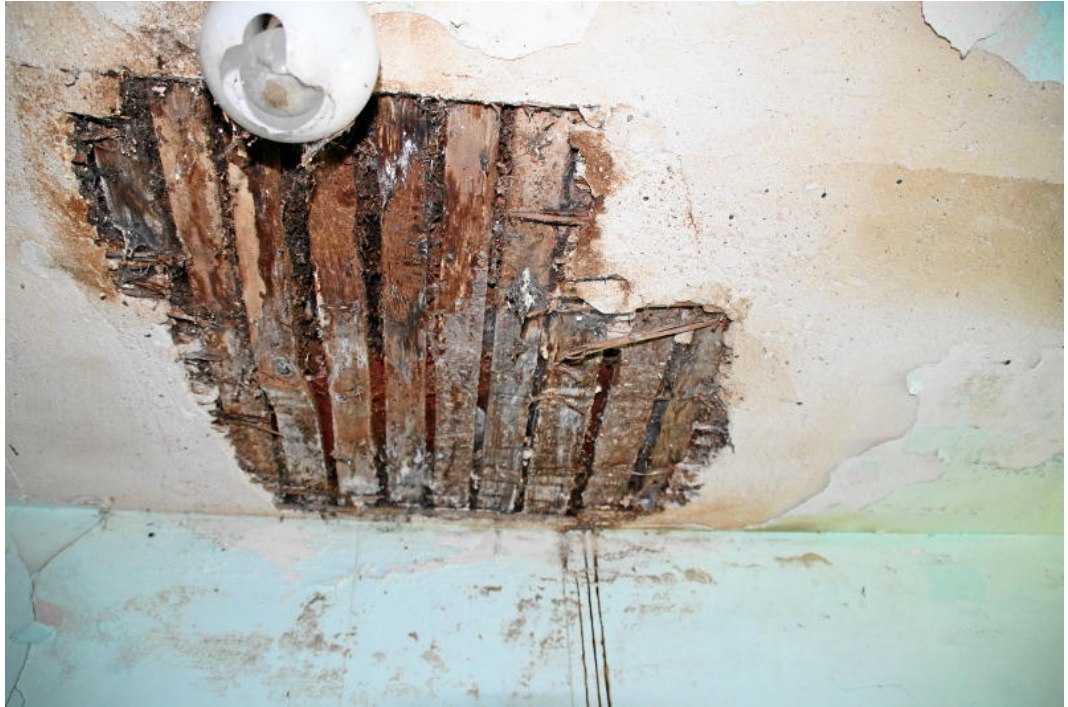
Abb. 23: Schadbereich an der Decke.

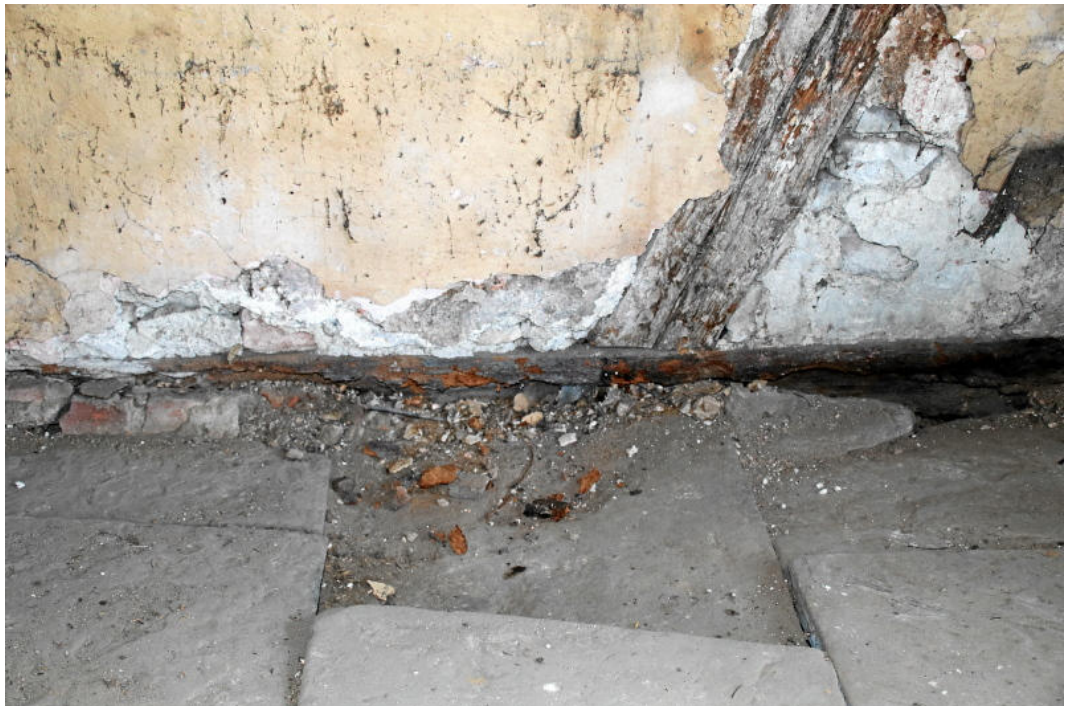
Abb. 24: Teilgeschädigtes Fachwerk.

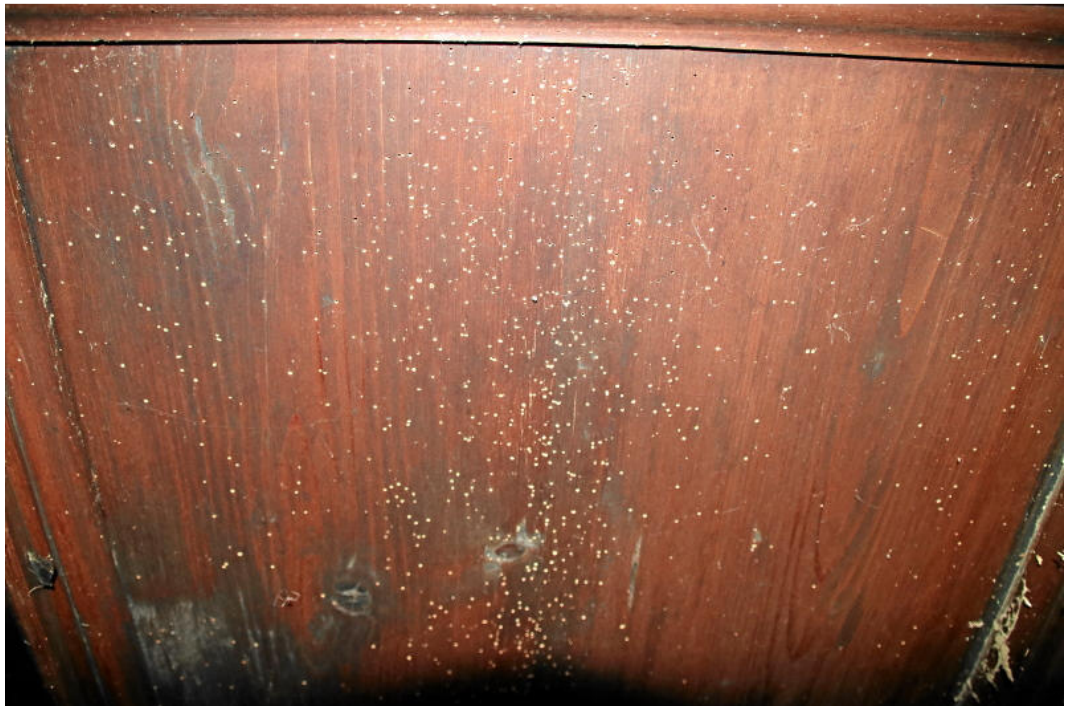
Bei den Räumen 1.05 bis 1.07 liegt an der hölzernen Innenbekleidung ein verbreiteter mäßig bis entwickelter Lebendbefall des Gewöhnlichen Nagekäfers vor (Abb. 26). Im Raum 1.05 lösen sich zum Teil die Profilleisten der Decke, in Raum 1.07 ist die unterseitige Deckenbekleidung infolge der langfristigen Feuchtebelastung teilweise verformt bzw. gewölbt und stellenweise herabgefallen (Abb. 27).

Abb. 26: Nagekäferbefall an Decke.

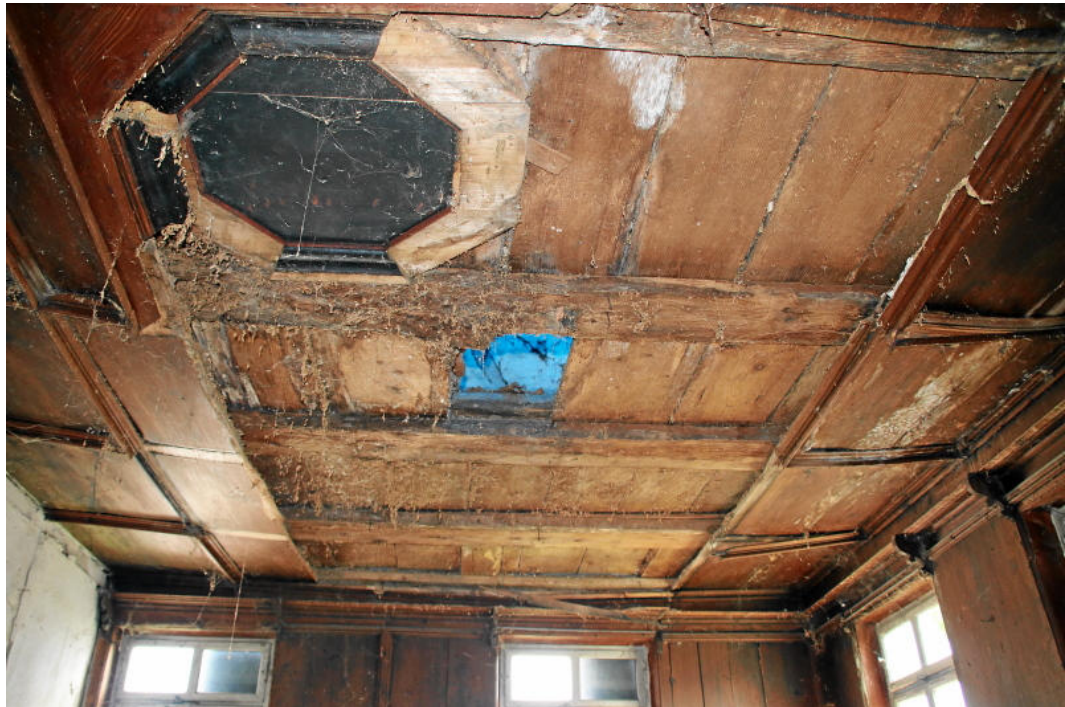
Abb. 27: Abgenommene bzw. herabgefallene Deckenbekleidung.

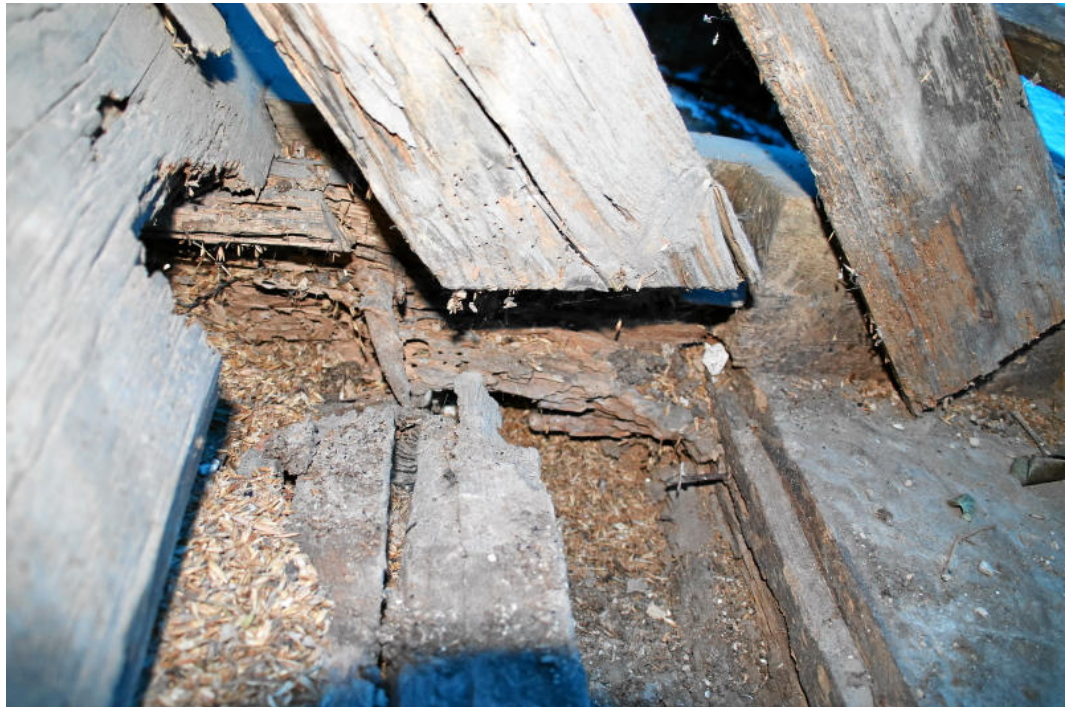
Das Dachwerk ist schwerpunktmäßig an den Auflagerbereichen der Dachfußpunkte geschädigt (Abb. 28-30). Entsprechend weisen an beiden Traufen der überwiegende Teil, d.h. rund 65% der dort verbauten Dachverbandshölzer, Holzabbau durch Brautfäulepilze wie zum Beispiel dem Braunen Kellerschwamm (*Coniophora puteana*), Blättlinge (*Gloeophyllum spp.*) oder Pilze der Artengruppe Weißer Porenschwamm sowie verschiedenen Weißfäulepilze wie zum Beispiel dem Ausgebreiteten Hausporling (*Donkioporia expansa*) und dem Großporigen Feuer-

Abb. 28: Durch Braunfäulepilze, Gewöhnlichen Nagekäfer und Holzameisen geschädigter Auflagerbereich.

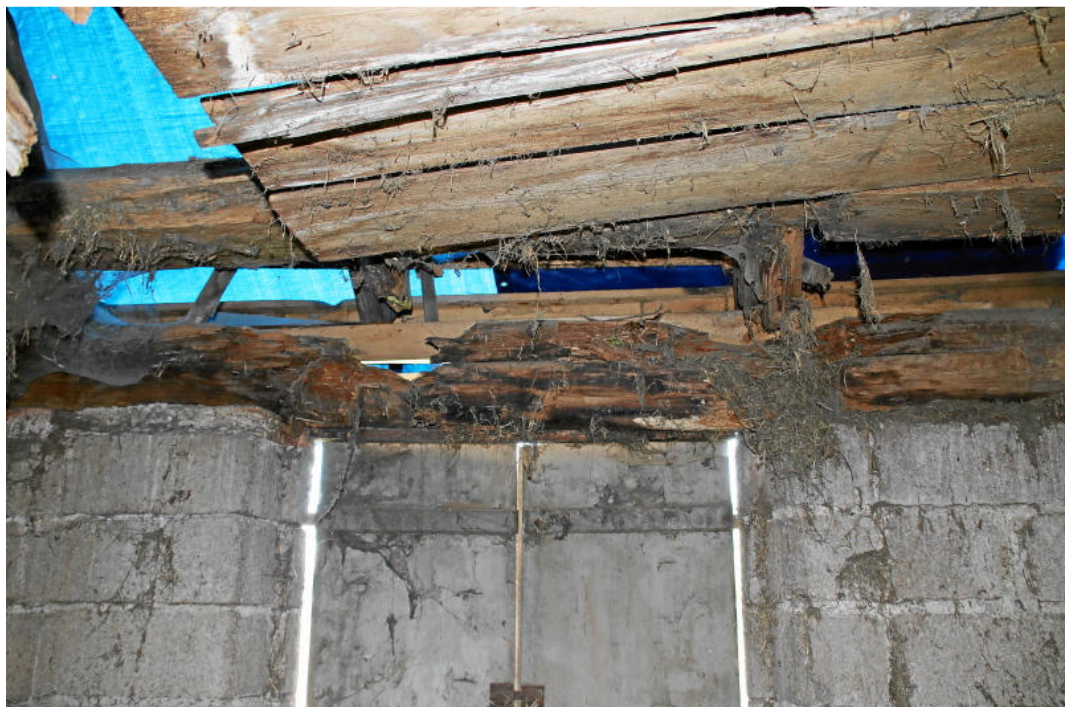
Abb. 29: Schadhafte Wandrähm.
