## **Holztechnischer Schadensbericht**

### **Nr. 18-0725**

Objekt:                      Ehem. Goldener Ochsen, Tübinger Straße 13, D-72131 Ofterdingen.

Holztechnische Zustandsbeurteilung zugänglicher Holzbauteile des Dachwerks und der Fachwerkfassaden im Hinblick auf Schäden bzw. Befall durch Holzschadorganismen.

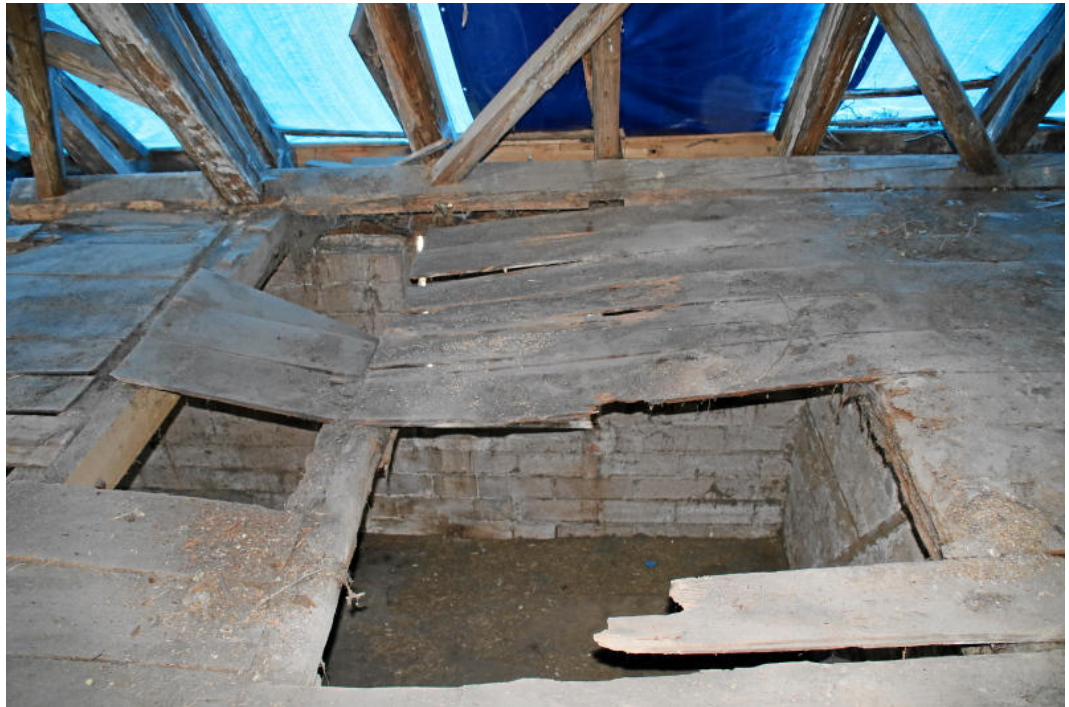
Das Dachwerk ist schwerpunktmäßig an den Auflagerbereichen der Dachfußpunkte geschädigt (Abb. 28-30). Entsprechend weisen an beiden Traufen der überwiegende Teil, d.h. rund 65% der dort verbauten Dachverbandshölzer, Holzabbau durch Brautfäulepilze wie zum Beispiel dem Braunen Kellerschwamm (*Coniophora puteana*), Blättlinge (*Gloeophyllum spp.*) oder Pilze der Artengruppe Weißer Porenschwamm sowie verschiedenen Weißfäulepilze wie zum Beispiel dem Ausgebreiteten Hausporling (*Donkioporia expansa*) und dem Großporigen Feuer-

Abb. 30: Schadhafter Deckenbereich.

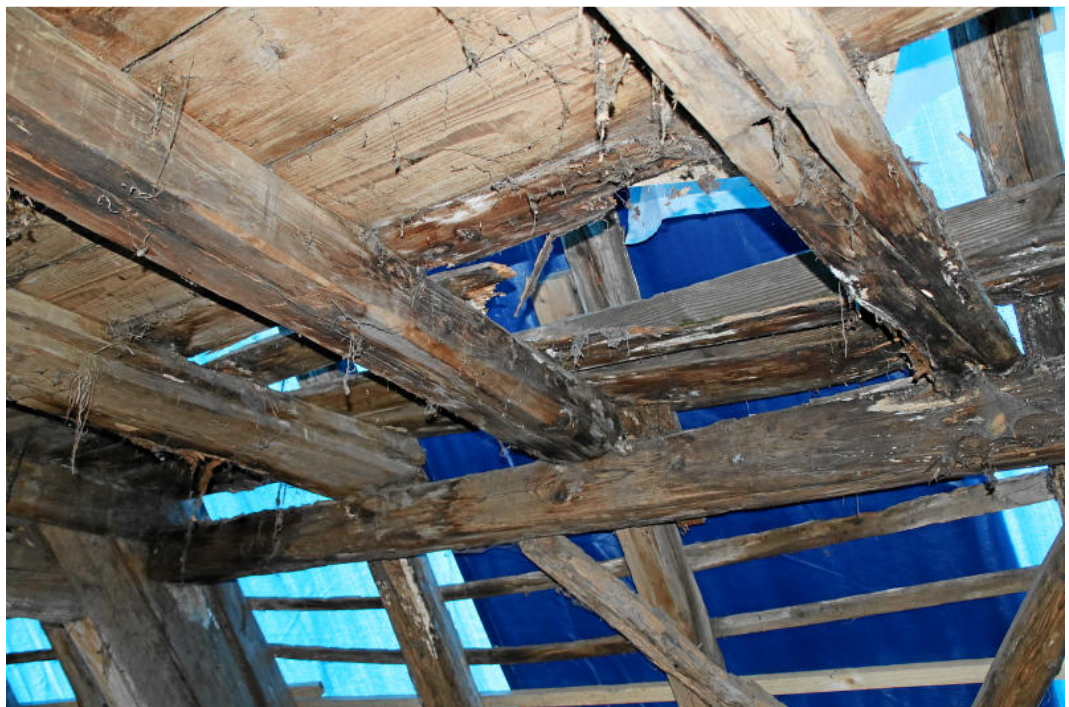
Am aufgehenden Dachwerk treten Pilzschäden lediglich bereichsweise auf, zum Beispiel an Dachverbandshölzern die in unmittelbarer Nähe zu Schornsteinen liegen oder vorwiegend an Längsverbandshölzern, Spar- ren, Stuhlrähmen und Kehlbalken (Abb. 31-34). Bei den angetroffenen Pilzschäden handelt es sich sowohl um Altschäden, in Trockenstarre be- findliche Befallsstellen als auch um vitalen Befall.

Abb. 31: Pilzschäden an Kehlbalken, Stuhlrähm, Sparren und Fünfkantstuhlschwelle.

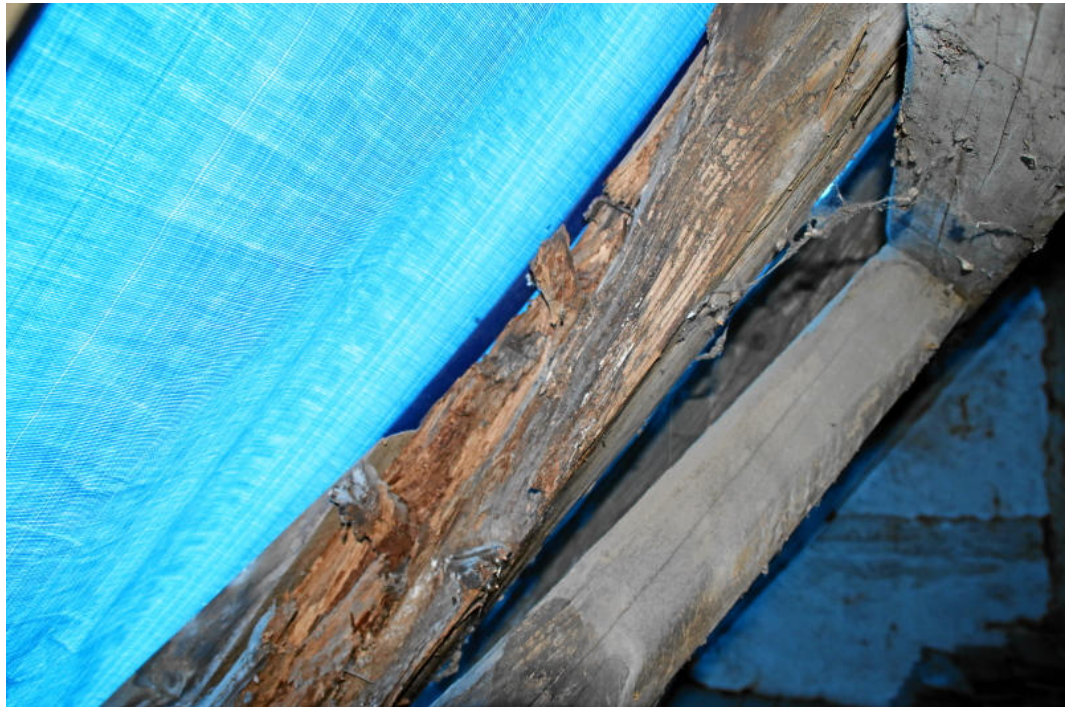
Abb. 32: Pilzgeschädigter Sparrenbereich.

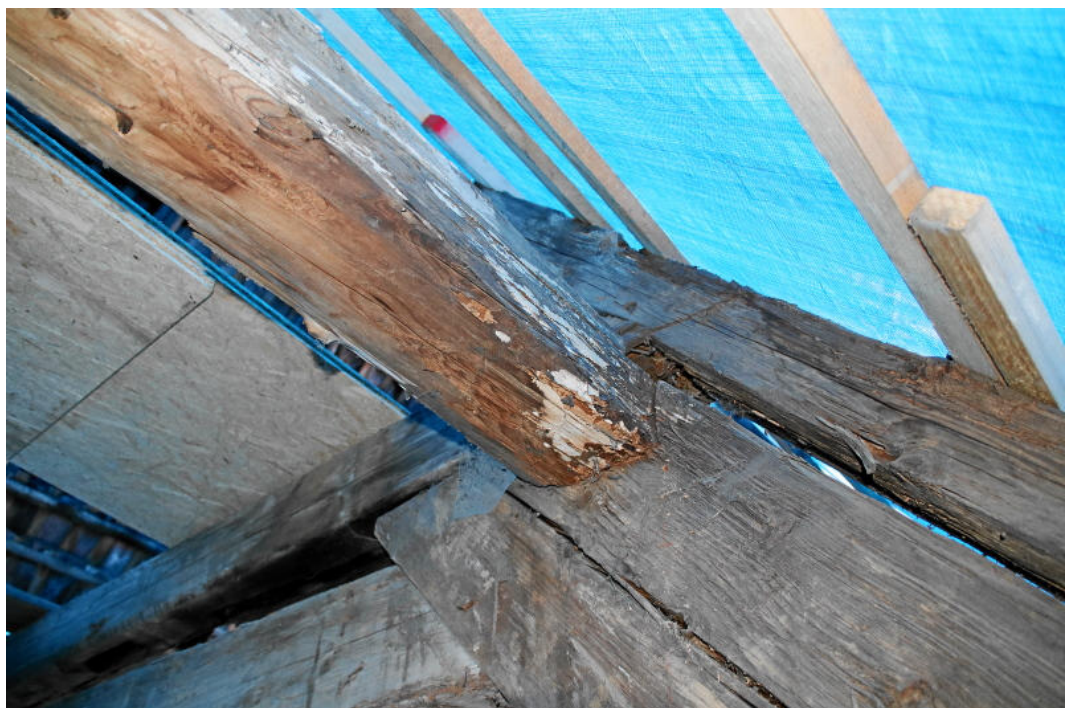
Abb. 33: Holzabbau durch Pilze an Stuhlrahm, Kehlbalcken, Sparren und Stuhlstrebe.

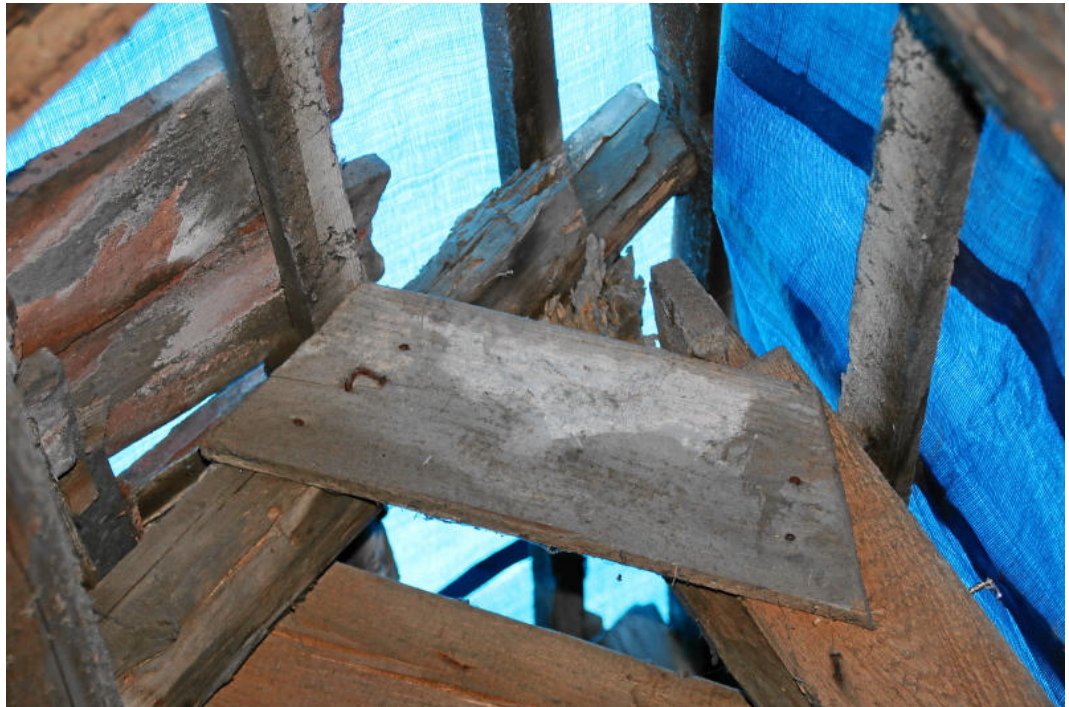
Abb. 34: Schadhafter Sparrenfirstpunkt.

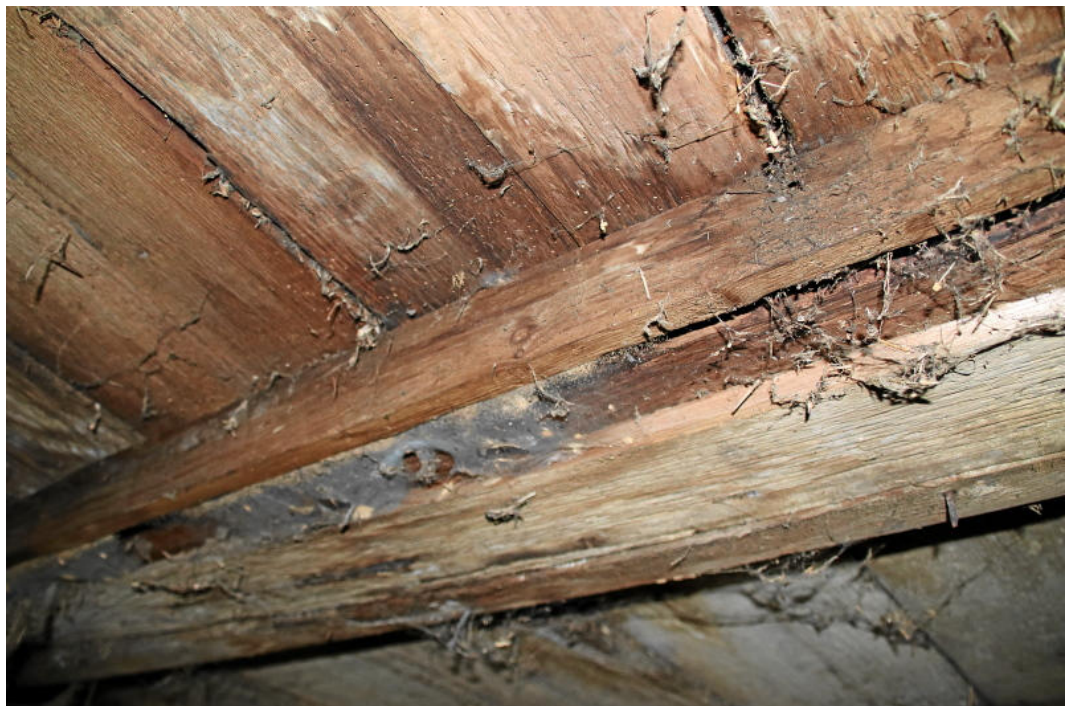
Über den gesamten Dachraum verbreitet liegt an Dachverbandshölzern sowie Bodenbrettern mit Schwerpunkt in den unteren beiden Ebenen und eingelagerten hölzernen Gegenständen ein verbreiteter, mäßig ent- wickelter Lebendbefall des Gewöhnlichen Nagekäfers (*Anobium puncta- tum*) vor, insbesondere an den Deckenbalken (Abb. 35). Viele der Dach- verbandshölzer aus Nadelholz besitzen an ihren Splintholzanteilen zum Teil Fraßschäden der Larven des Hausbockkäfers (*Hylotrupes bajulus*). Lebendbefall liegt augenscheinlich nicht vor (Abb. 36).

Abb. 35: Aktiver Nagekäferbefall an Dachbalken und Bretterboden.

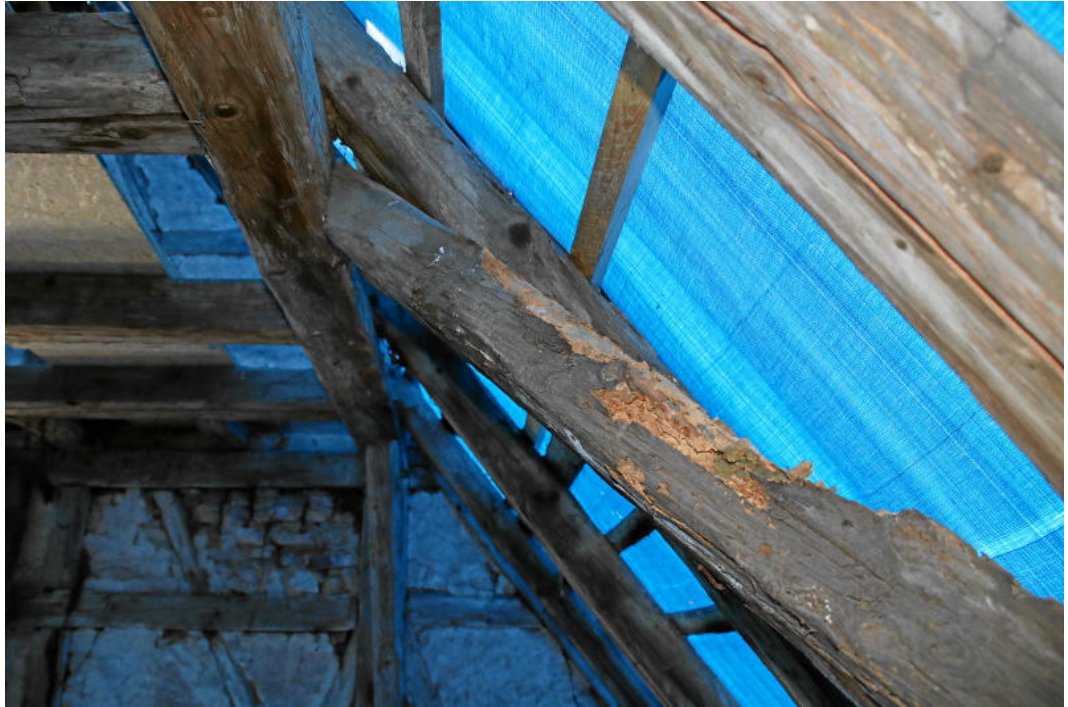
Abb. 36: Hausbockfraßschäden an einer Längsverbandsstrebe.

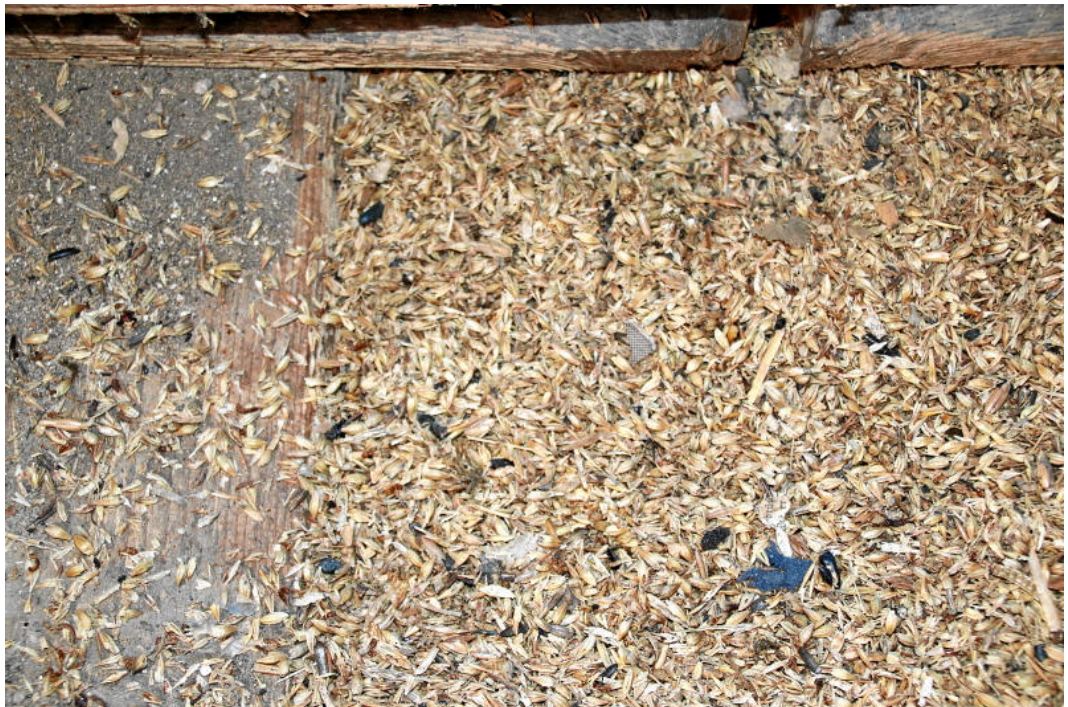
Die Bodenbeläge in den einzelnen Ebenen weisen vielfach Fehlbereiche auf oder sind pilz- und insektengeschädigt, was zu Durchtrittsgefahr führt. Bei den Decken, wo Spreu in den Deckenfüllungen mit verbaut ist, haben sich unter anderem Mehlkäfer angesiedelt (Abb. 37). Es ist wahr- scheinlich, dass sich auch andere Schädlinge, wie zum Beispiel Diebskä- fer, im Bauwerk eingefunden haben.

Abb. 37: Besatz von Mehlkäfern in den Balkengefachen.

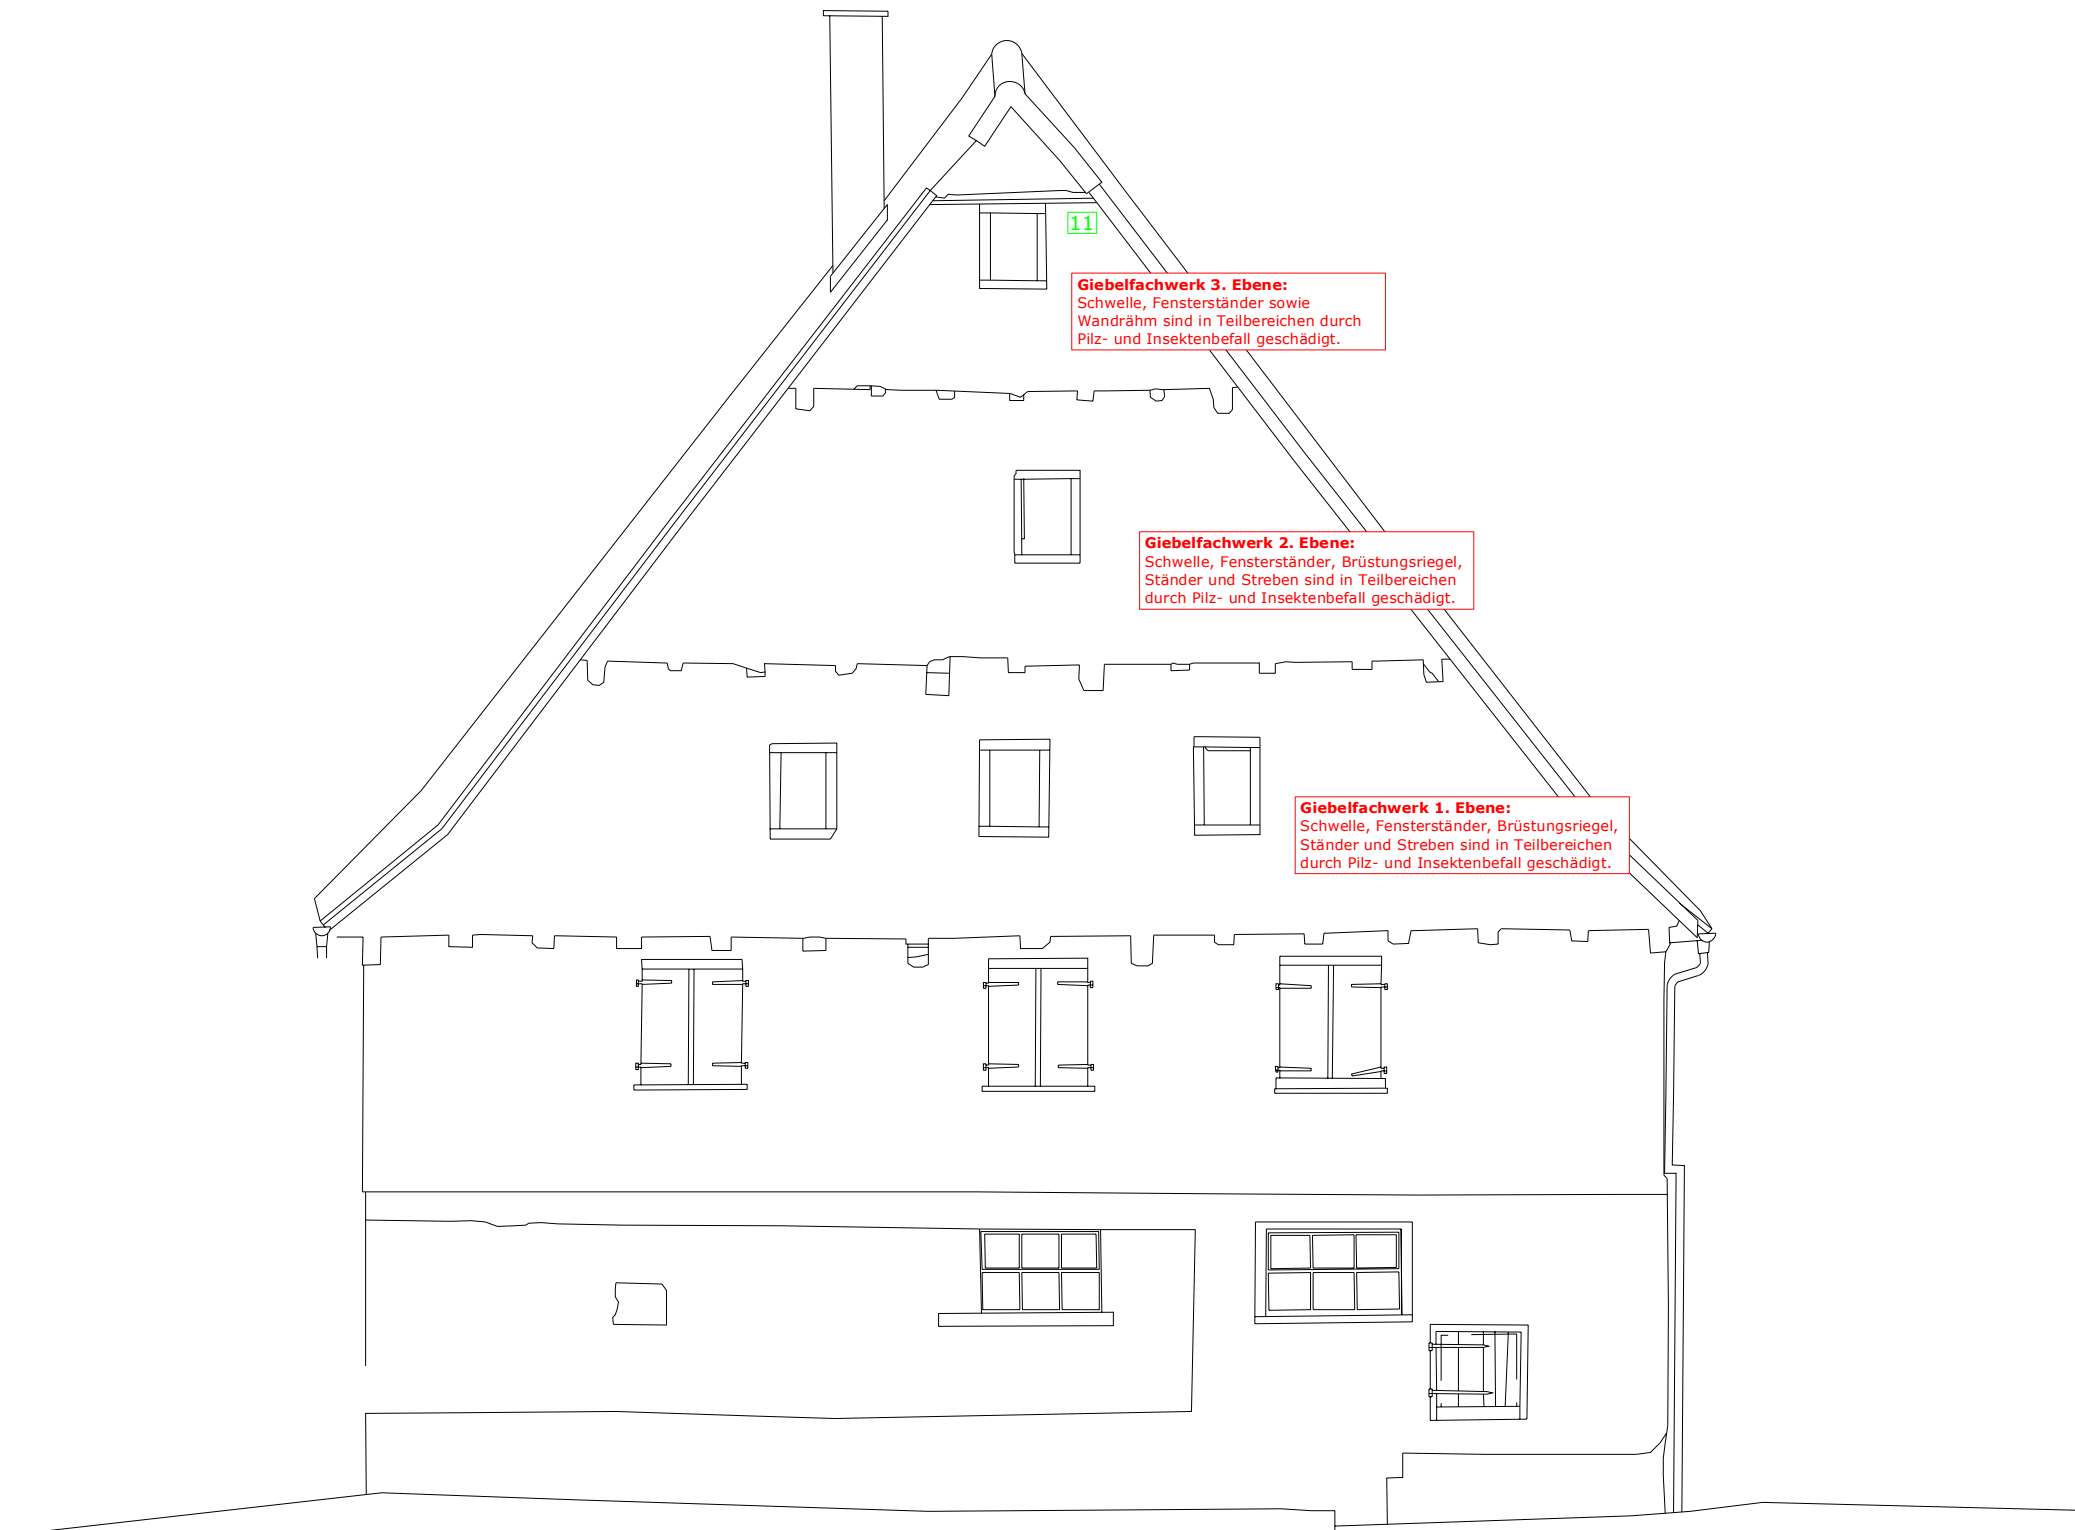
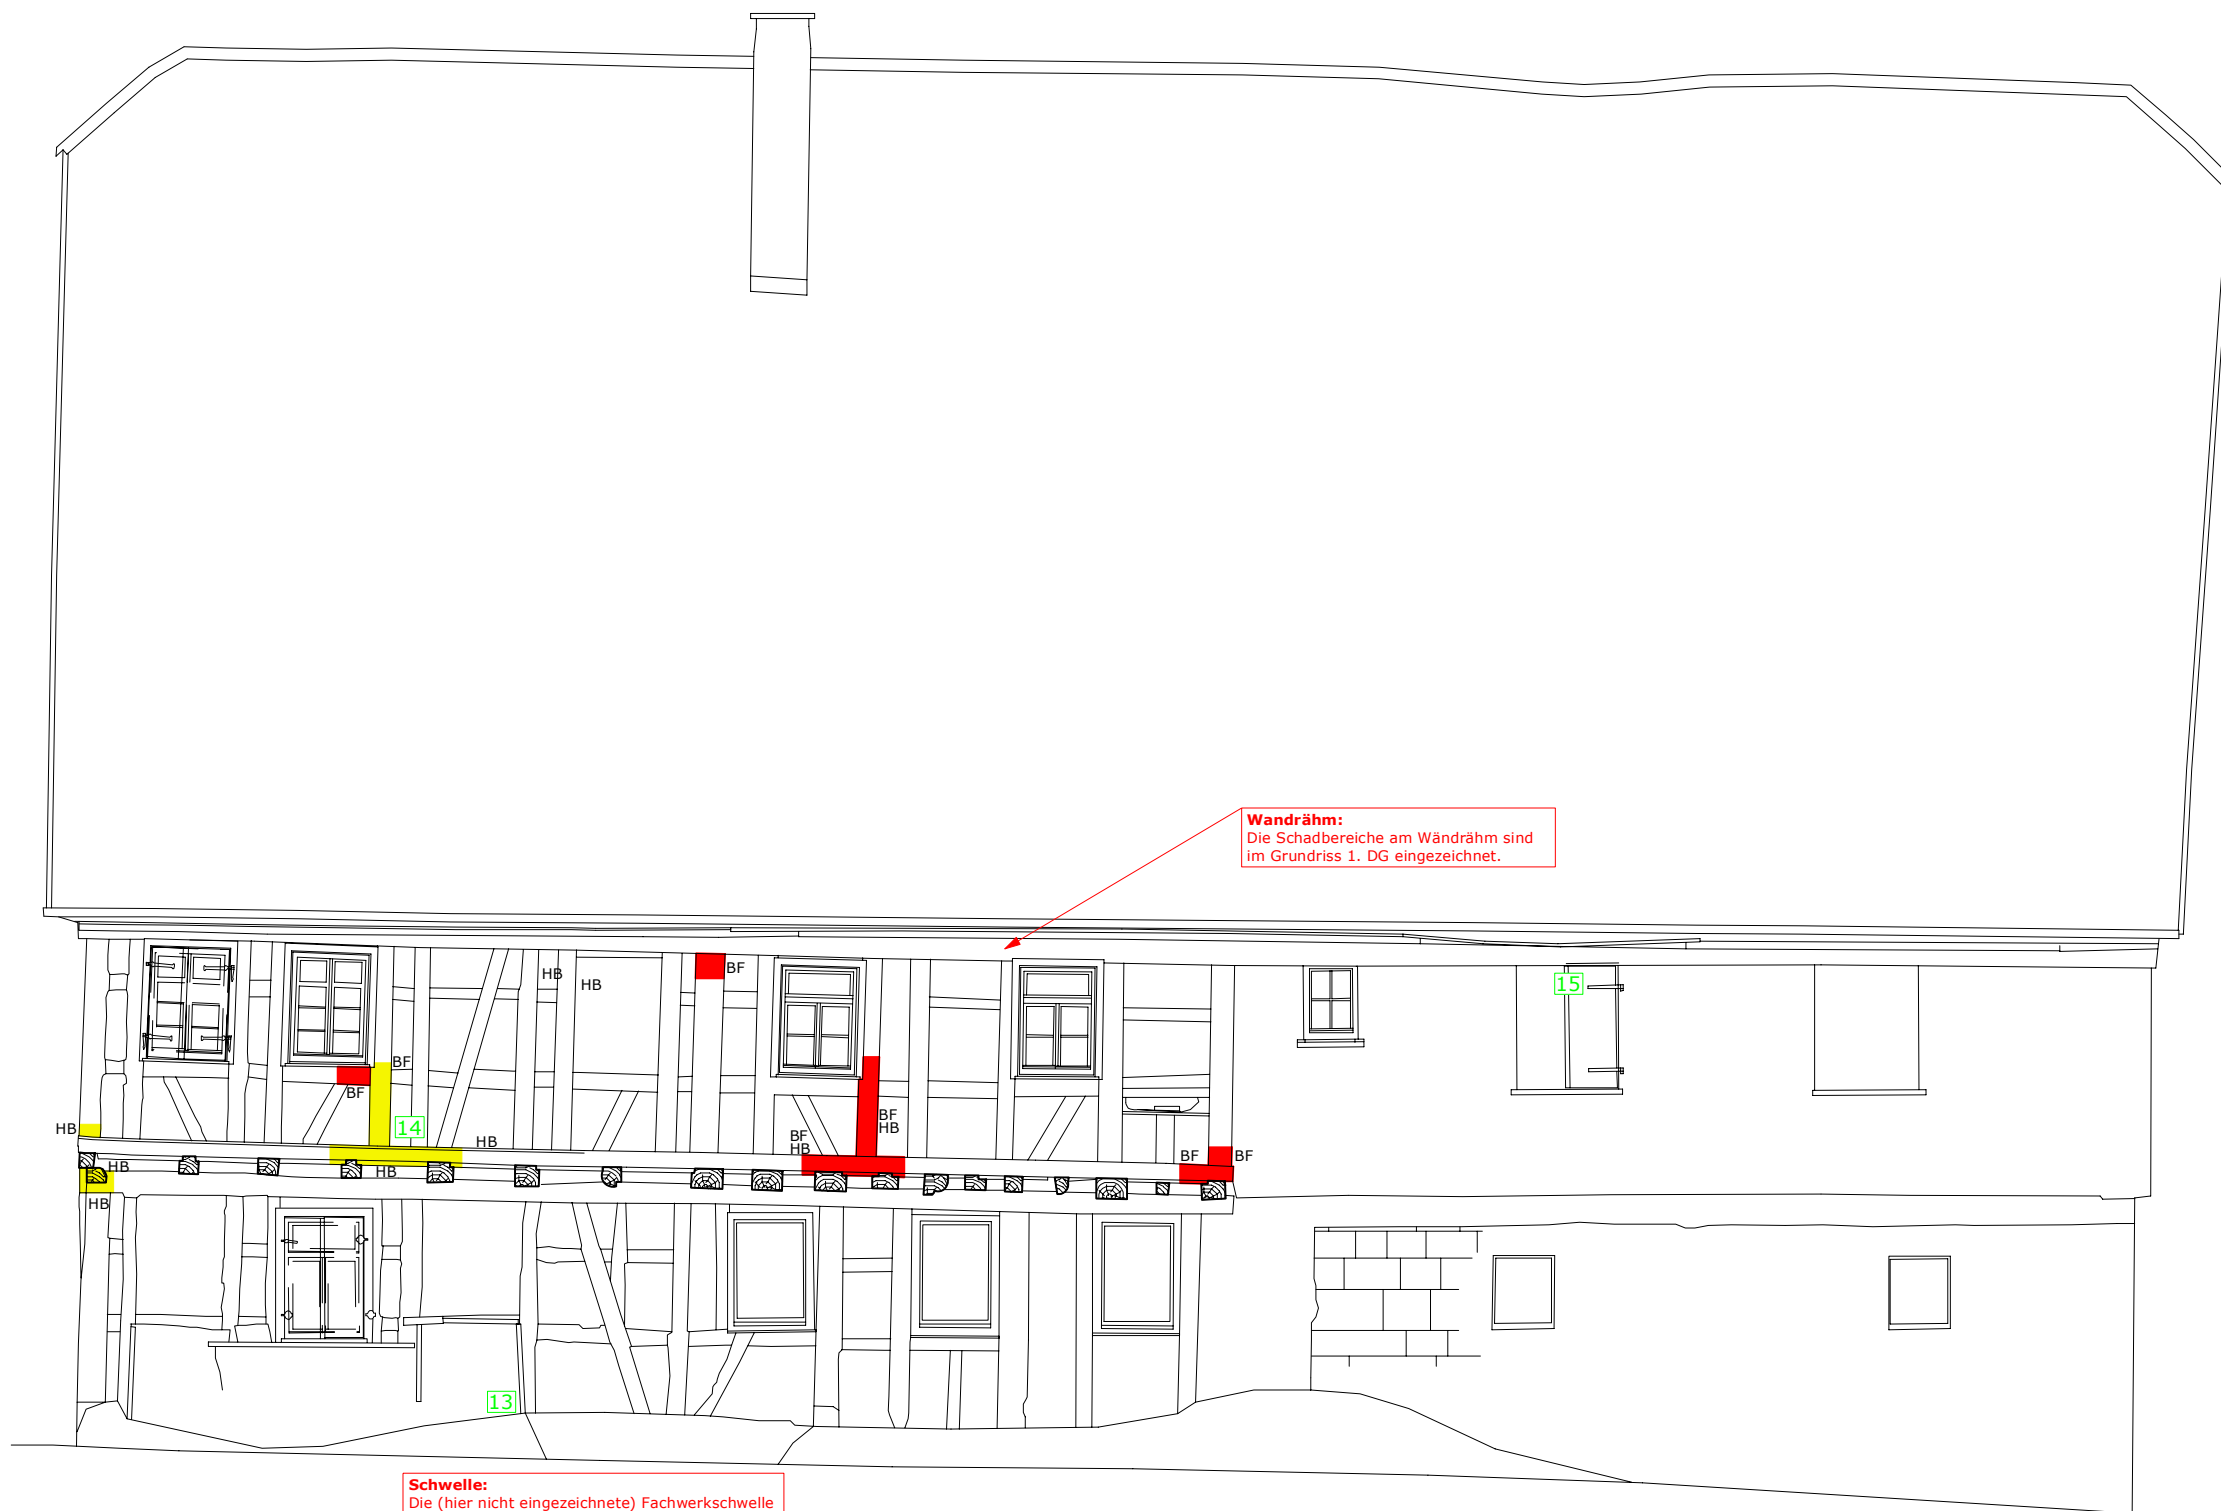
**Plan Nr.:**  
04

**Wandrähm:**  
Die Schadbereiche am Wandrähm sind im Grundriss 1. DG eingezeichnet.

**Schwelle:**  
Die (hier nicht eingezeichnete) Fachwerkschwelle ist in Teilbereichen durch Pilz- und Insektenbefall schadhaft oder bereits abgängig. Von oben darin einbindende Ständer und Streben sind ebenfalls in Teilbereichen geschädigt.
