Holzausstattung des Goldenen Ochsen in Ofterdingen

Befundung, Ausbaumethodik, Restaurierung

Gaststuben im Obergeschoss	Beschreibung, Vorgehensweise, Restaurierungsmethodik und Ausbausystematik der einzelnen Bauteile	Ehemaliges Gasthaus Goldener Ochsen in 72131 Ofterdingen	Seite 1
Beschreibung der Stuben		14.09.2019

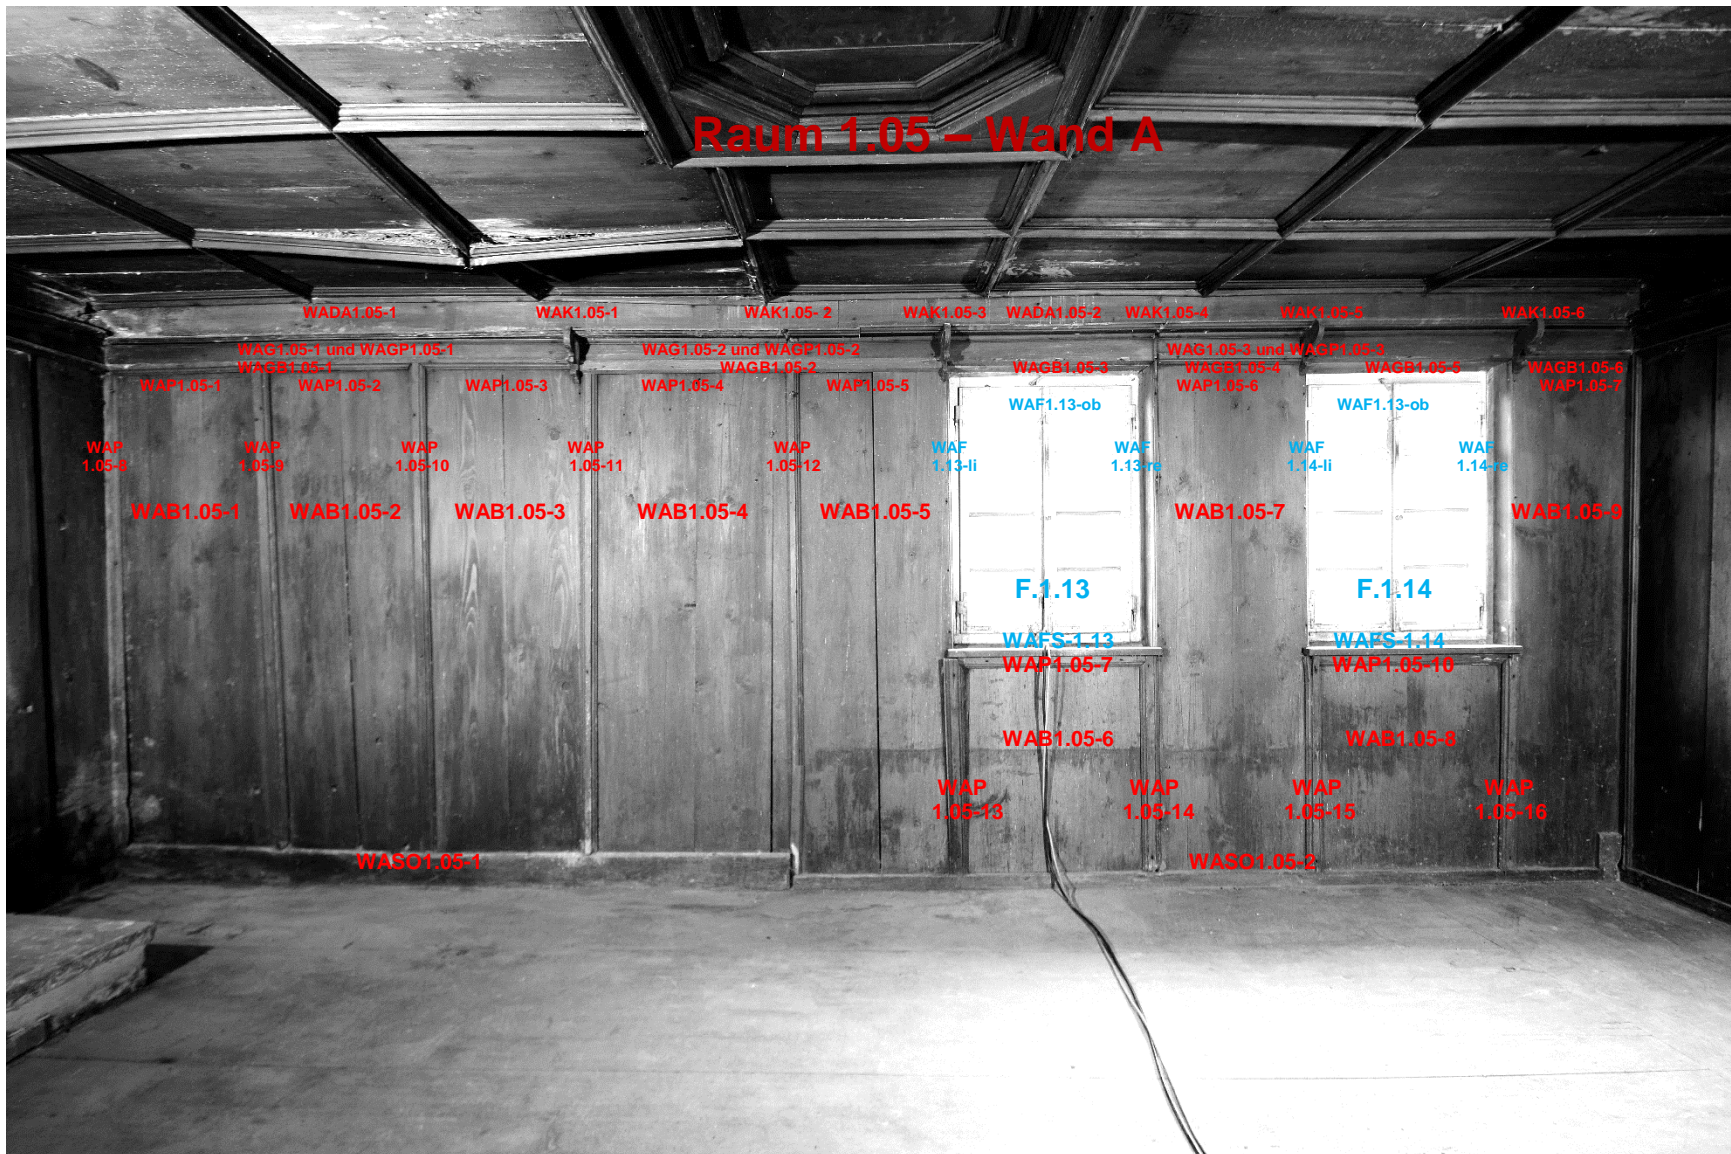
WAK1.05-2 und WAK1.05-4 fehlen

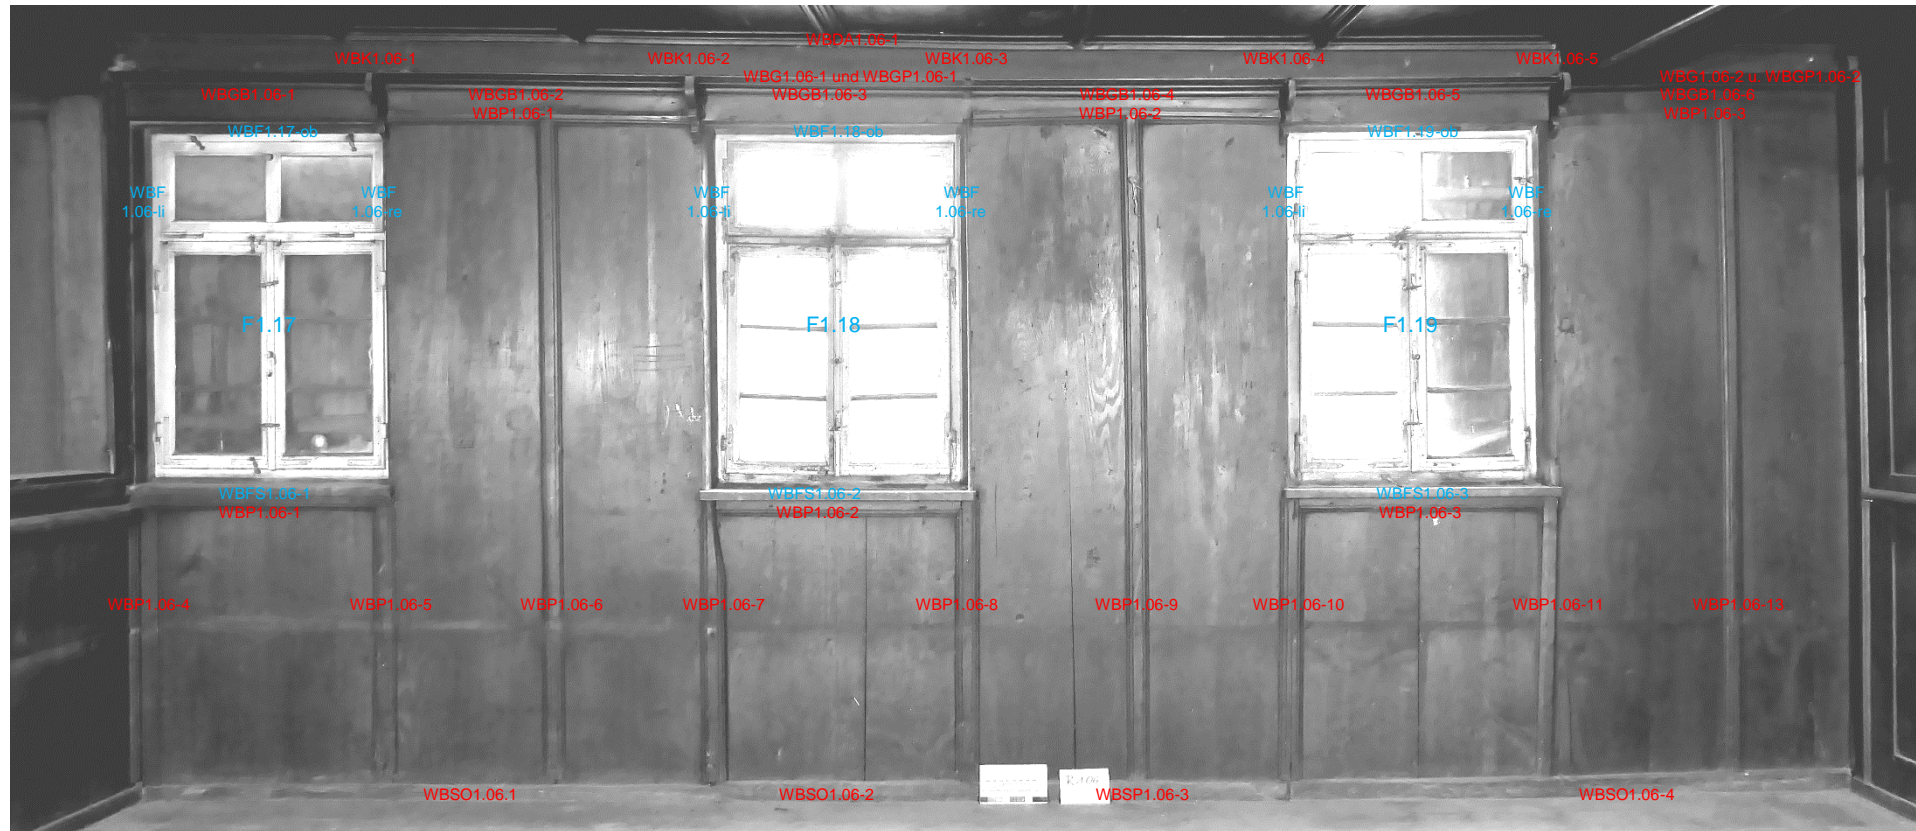
Raum 1.06 – Wand B

WBP1.06-3 und WBK1.06-3 fehlen

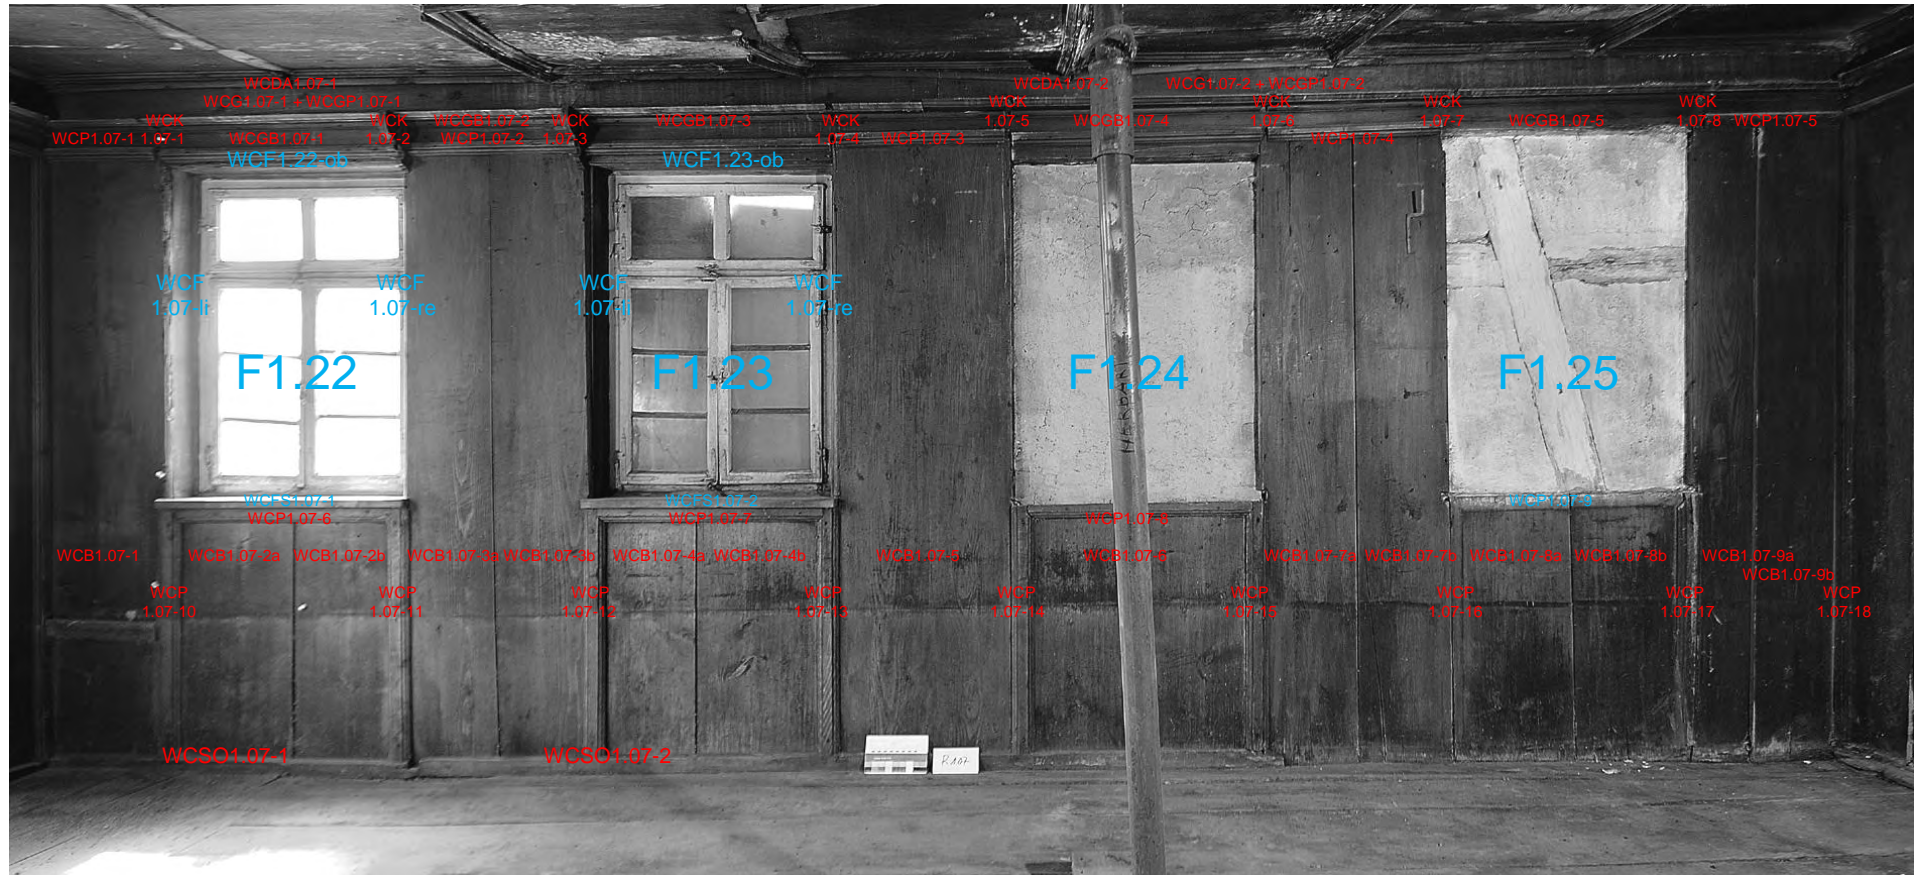
Raum 1.07 Wand C

WCK1.07-1, WCK1.07-4, WCK1.07-5, WCK1.07-6, WCK1.07-7, WCK1.07-8 fehlen, WCFS1.07-3 und WCFS1.07-4 fehlen, WCP1.07-9 fehlt, WCSO1.07-3 fehlt

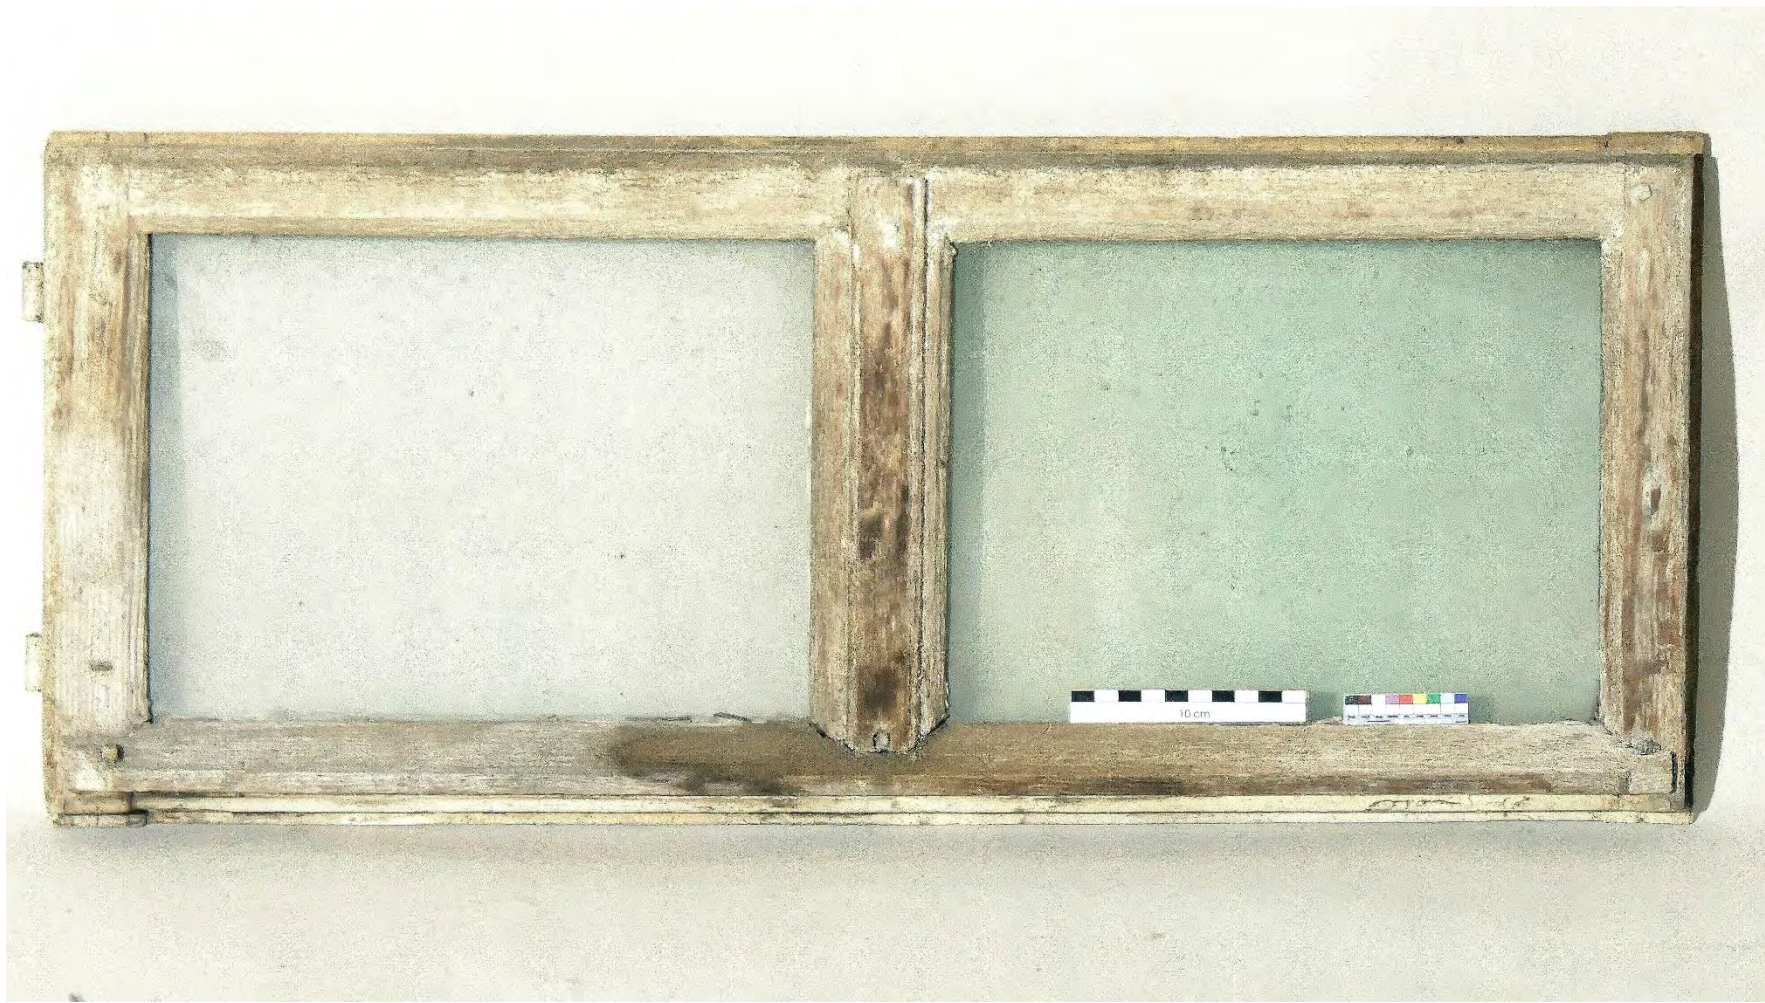
Abbildung F3 Fenster F1.22 im Raum 1.07 Typ A Oberlichtflügel Außenseite
Zu rekonstruierendes Fenster laut Leistungsverzeichnis (siehe Konstruktionszeichnung)

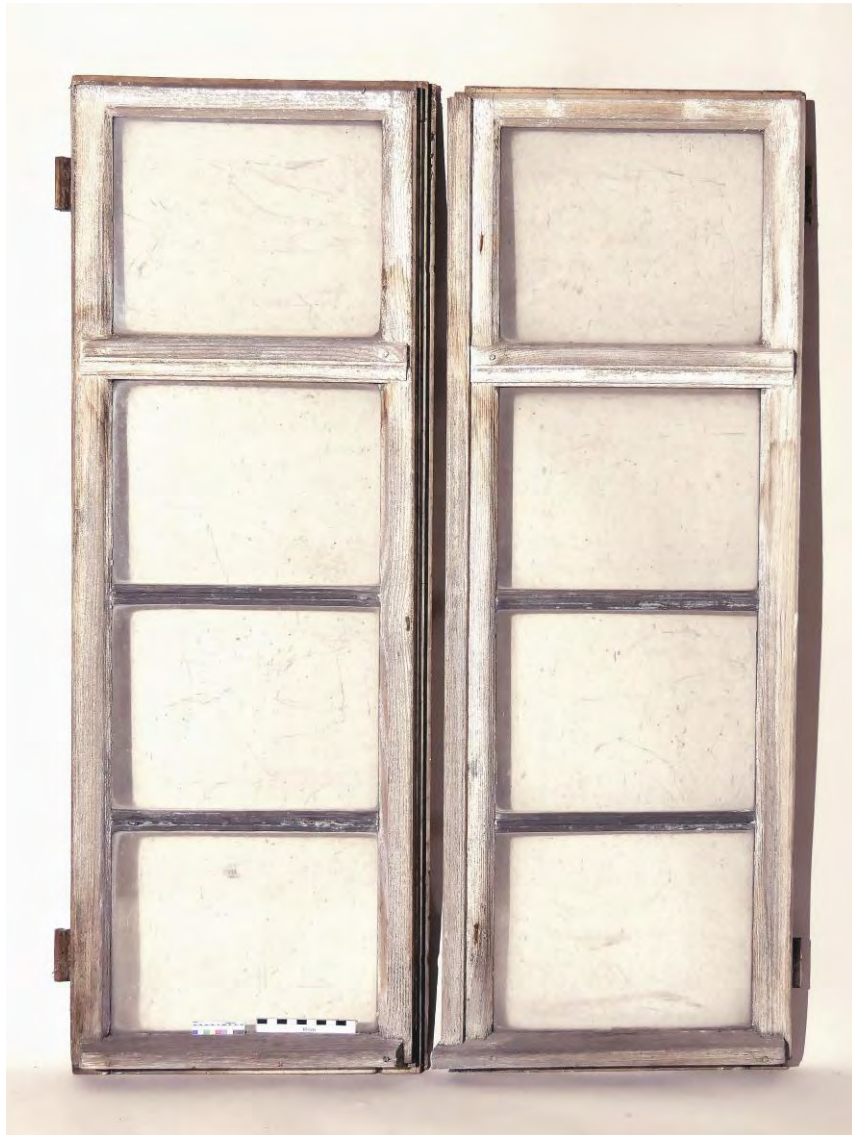
Abbildung F6
Fenster F1.13 im Raum 1.05
Außenflächen der Flügel
Vorlage für die Rekonstruktion des
Fensters links daneben (Bedarfsposition)
siehe auch Konstruktionszeichnung

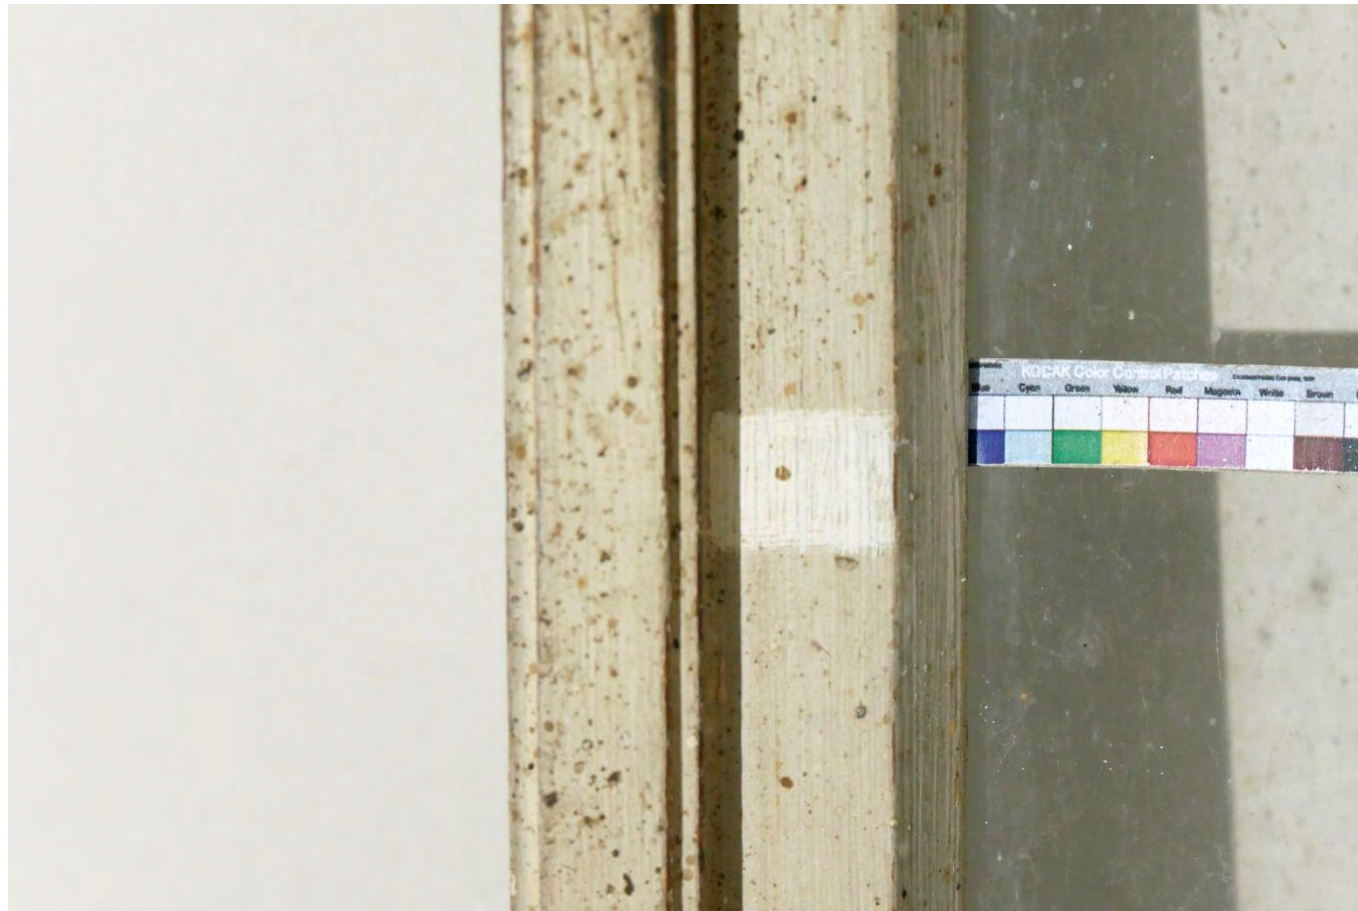
Abbildung F7
Fenster F1.13 im Raum 1.05
Gereinigte Lackfläche

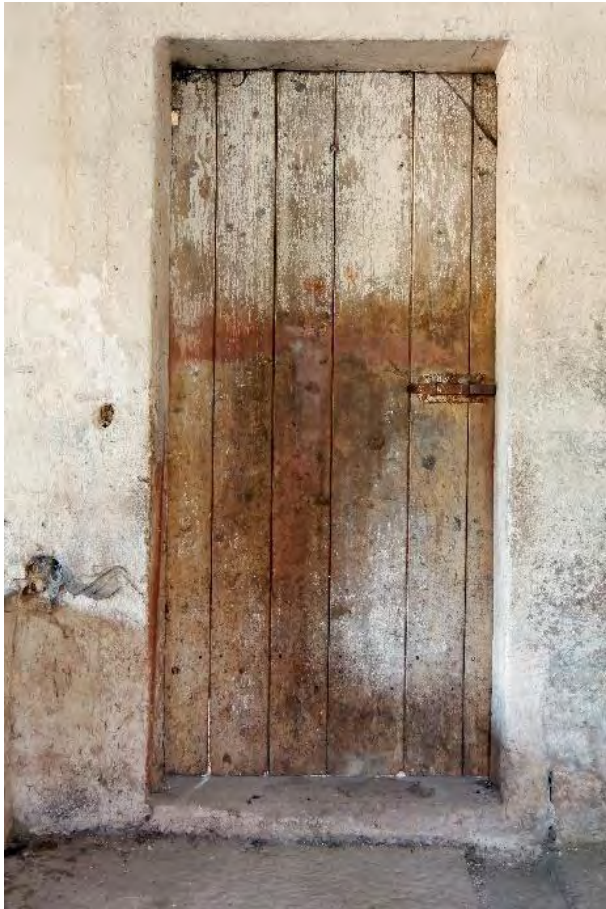
Abbildung T11
Stalltür zwischen den beiden Ställen Dorfseite

Die Türen werden ausgebaut und die Werkstatt gebracht. Es sind die Risse, Ausbrüche und Fehlstellen zu ergänzen.

Die Eisen-Beschläge müssen demontiert werden, entrostet und mit einem lasierend schwarz eingetöntem Owatrolöl behandelt. Um den Glanz des Owatrolöls zu mindern, werden die Beschläge zusätzlich mit schützendem, mikrokristallinem Wachs behandelt. Die originalen Befestigungsmittel werden wiederverwendet.

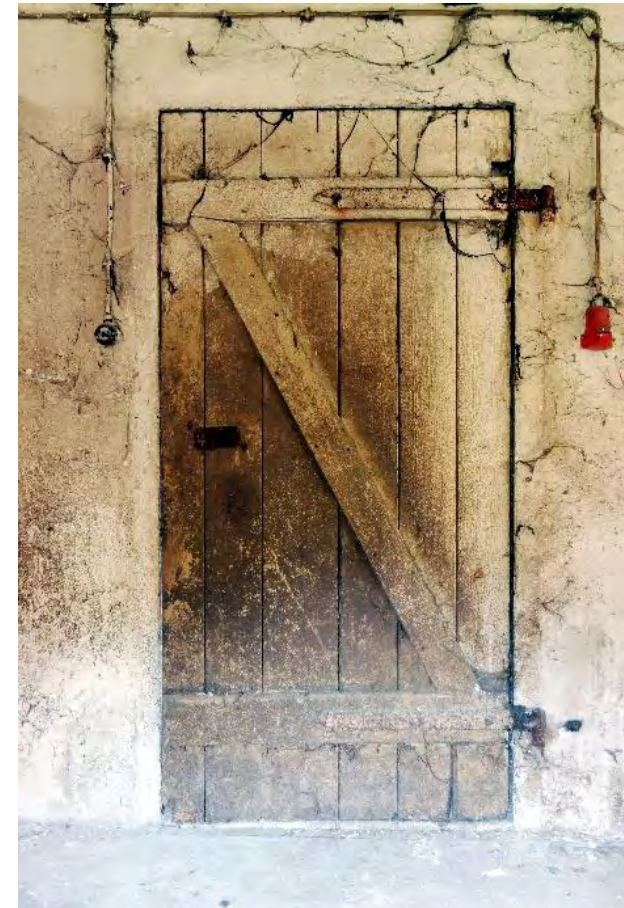
Abbildung T11
Stalltür zwischen den beiden Ställen

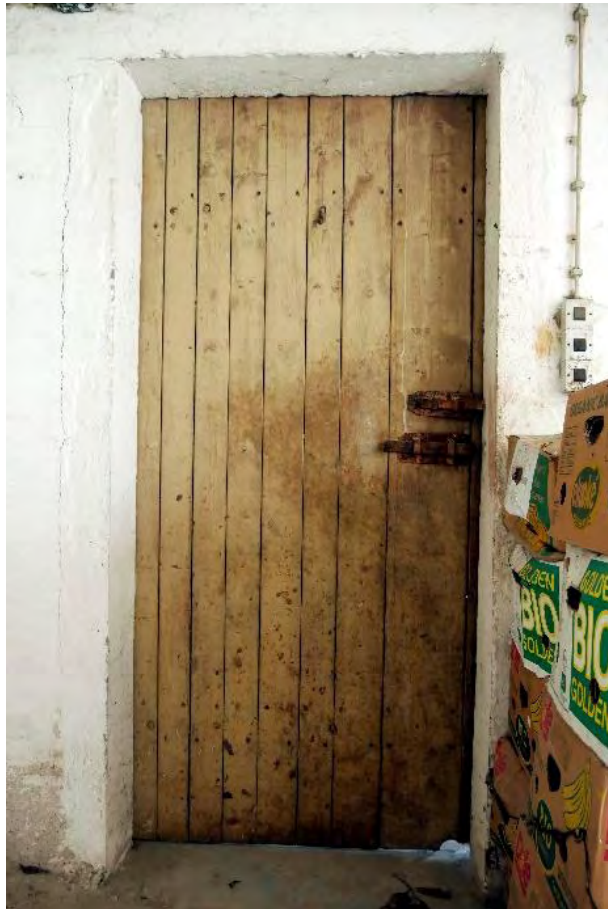
Abbildung T11
Stalltür zwischen den beiden Ställen
Wohnhaus-Seite

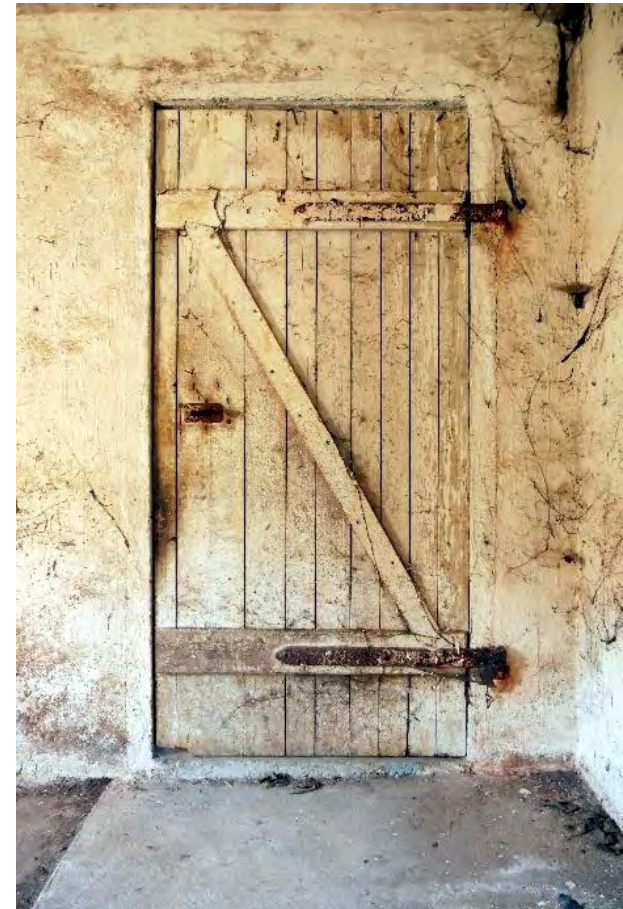
Abbildung T1
Stalltür zwischen den beiden Ställen
Stallseite
