Gaststuben im Obergeschoss	Beschreibung, Vorgehensweise, Restaurierungsmethodik und Ausbausystematik der einzelnen Bauteile	Ehemaliges Gasthaus Goldener Ochsen in 72131 Ofterdingen	Seite 1
Beschreibung der Stuben		14.09.2019

### **Ausbau der Holzausstattung der drei Stuben**

Das Gebäude und sein Fachwerk mit allen Deckenbalken werden umfangreich saniert. Es ist deshalb unerlässlich die gesamte Holzausstattung aller drei Stuben (Wandverkleidungen, Decken, Böden) auszubauen, zu lagern, zu restaurieren und nach erfolgter Fachwerks- und Gebäudesanierung wieder einzubauen.

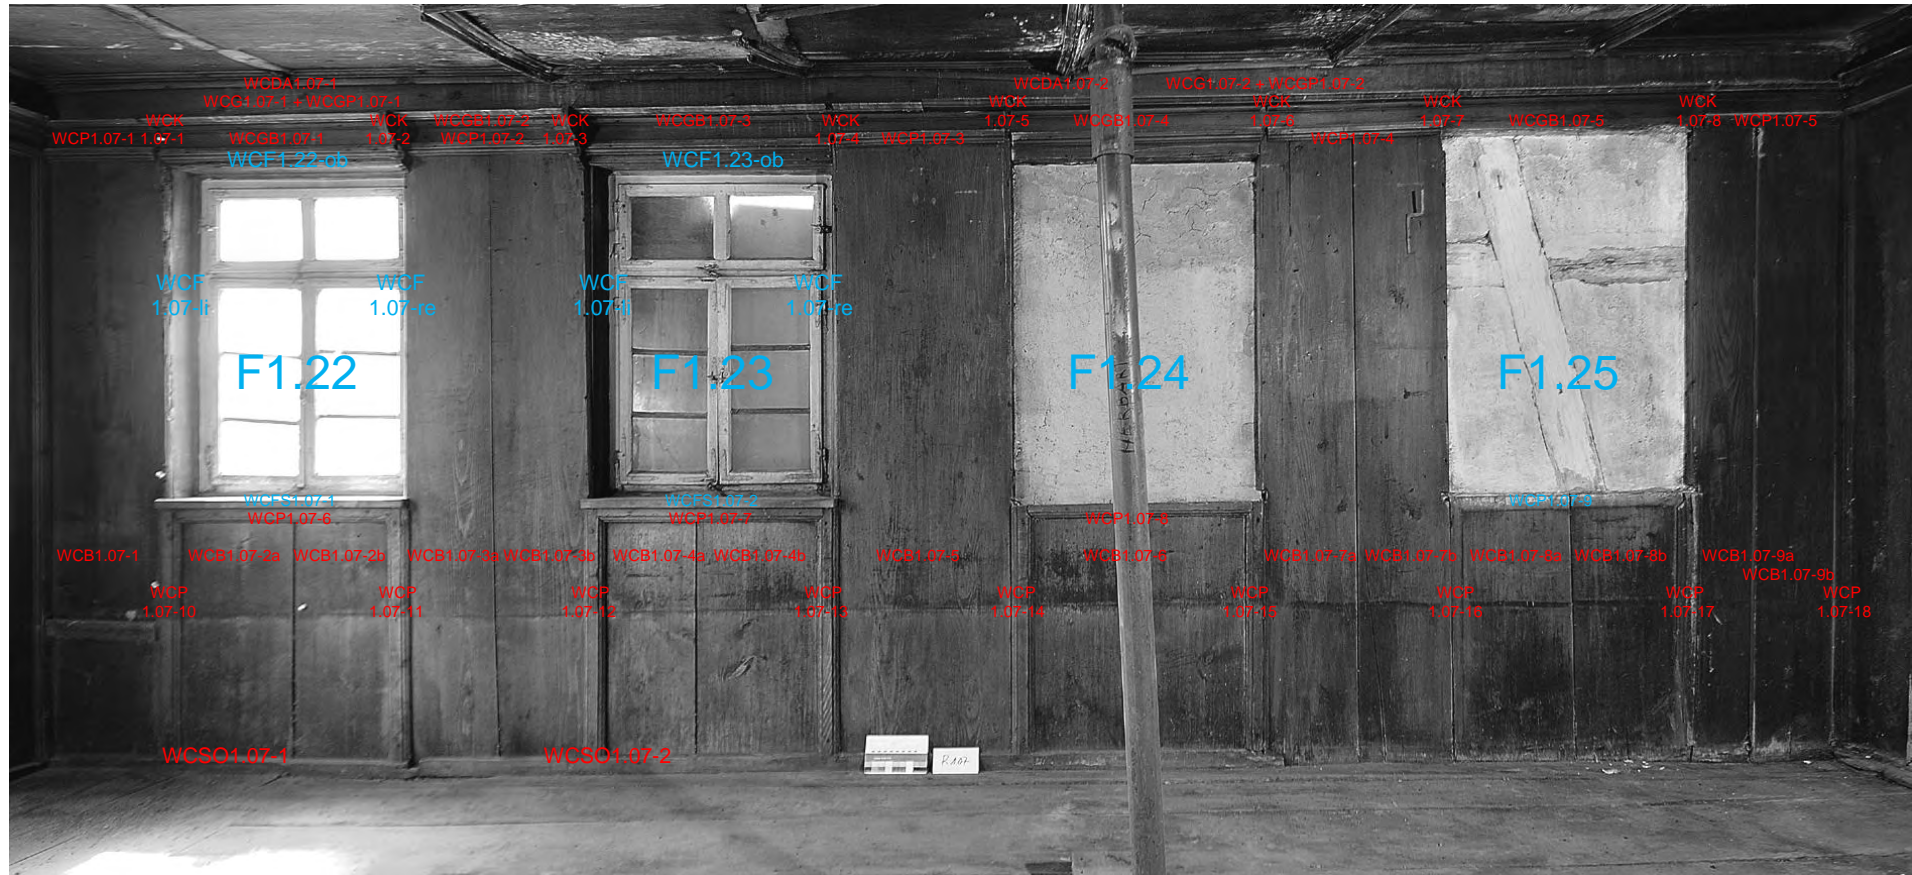
### Raum 1.07 Wand C

WCK1.07-1, WCK1.07-4, WCK1.07-5, WCK1.07-6, WCK1.07-7, WCK1.07-8 fehlen, WCFS1.07-3 und WCFS1.07-4 fehlen, WCP1.07-9 fehlt, WCSO1.07-3 fehlt

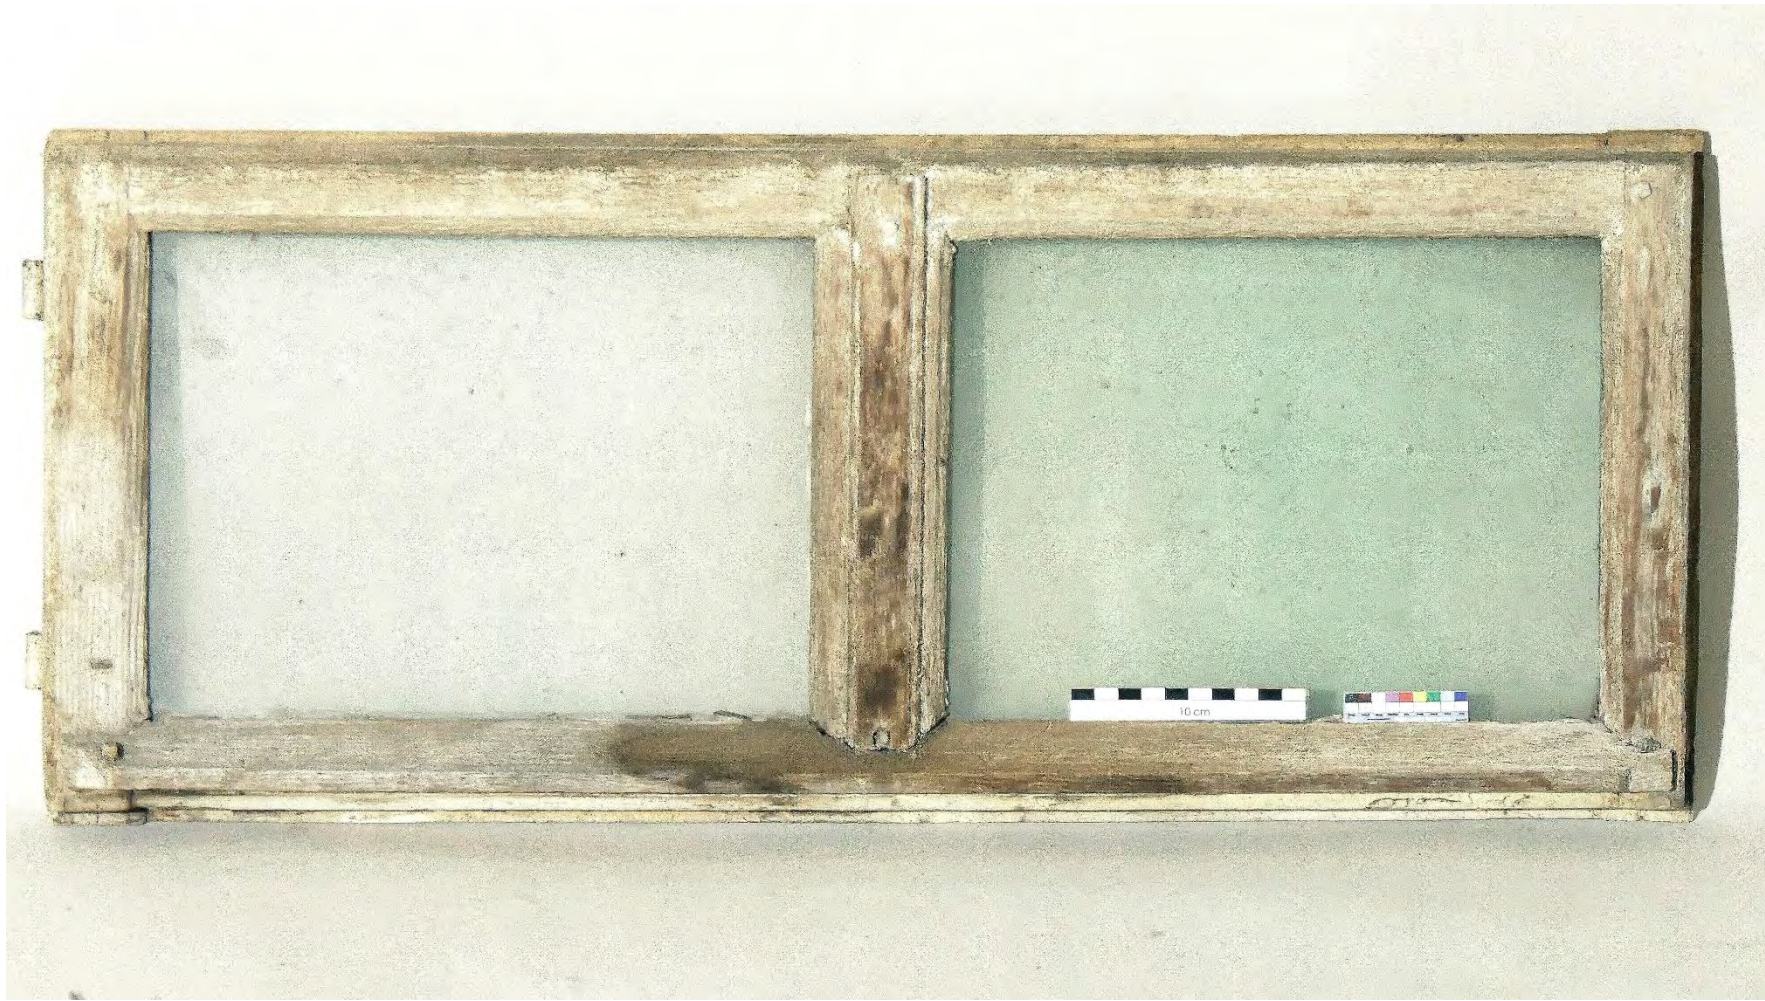
Abbildung F3    **Fenster F1.22 im Raum 1.07 Typ A**    Oberlichtflügel Außenseite  
Zu rekonstruierendes Fenster laut Leistungsverzeichnis (siehe Konstruktionszeichnung)
