13. September 2019	Schadensbilder in den drei Wirtsstuben, der Fenster, Läden, Türen und der Blockstufentreppe	Ehemaliges Gasthaus Goldener Ochsen in 72131 Offerdingen
		Seite 1

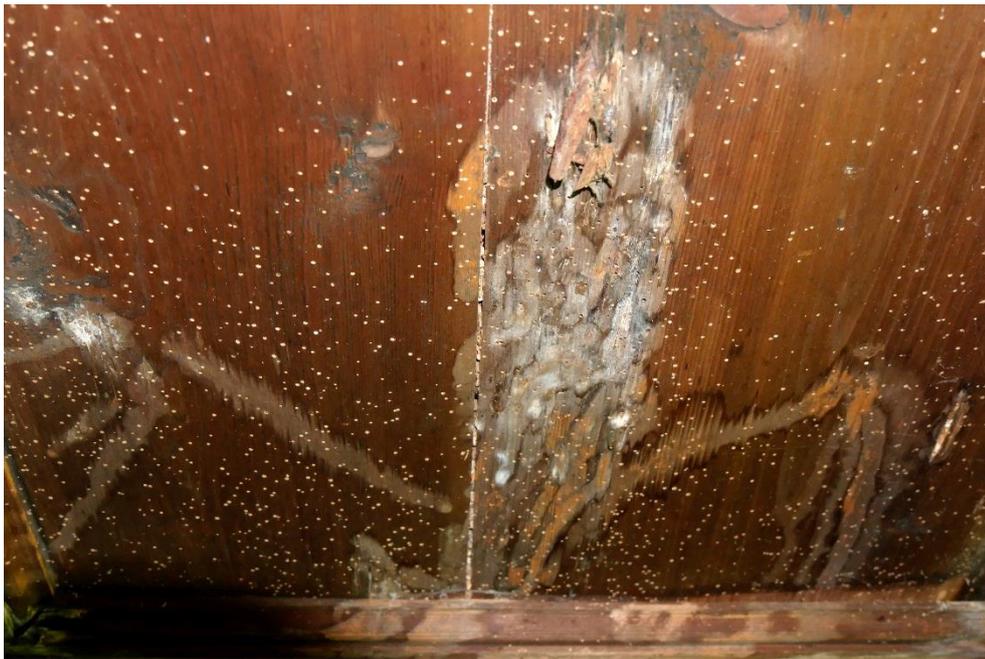
Abbildung ST1 Wasserschaden und Holzwurmbefall an Decke R1.05

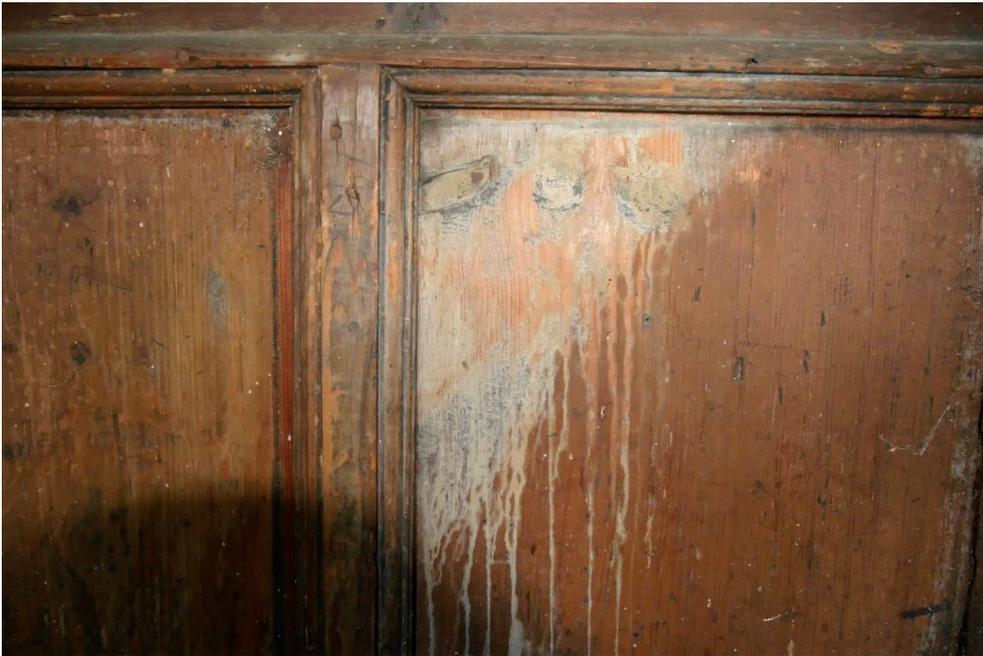
Abbildung ST3 Oberflächenschaden an Wand C im Raum 1.05

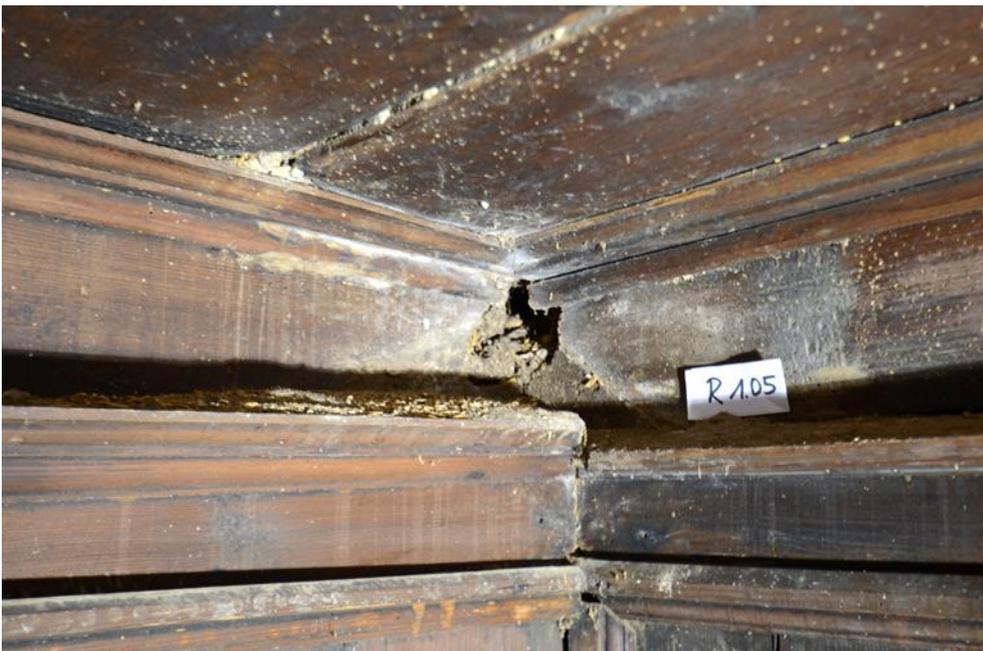
Abbildung ST4 Mäusefraß und Holzwurmbefall an Decke und Deckenanschlussbrett in Raum 1.05 Wand A und D

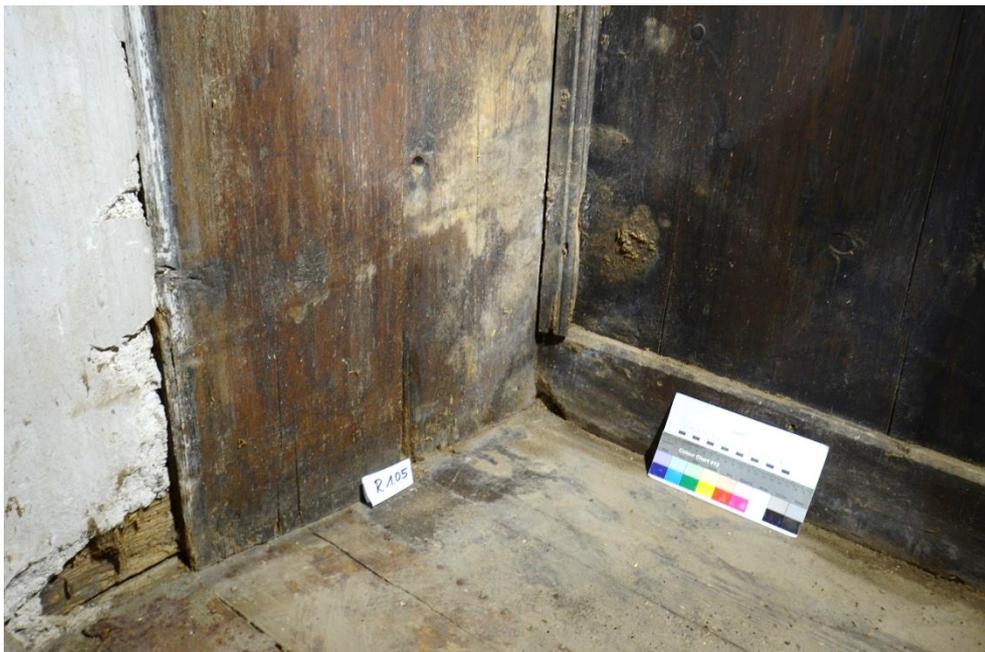
Abbildung ST5 Mäusefraß und Feuchteschaden in der Wandecke Wand A und Wand D

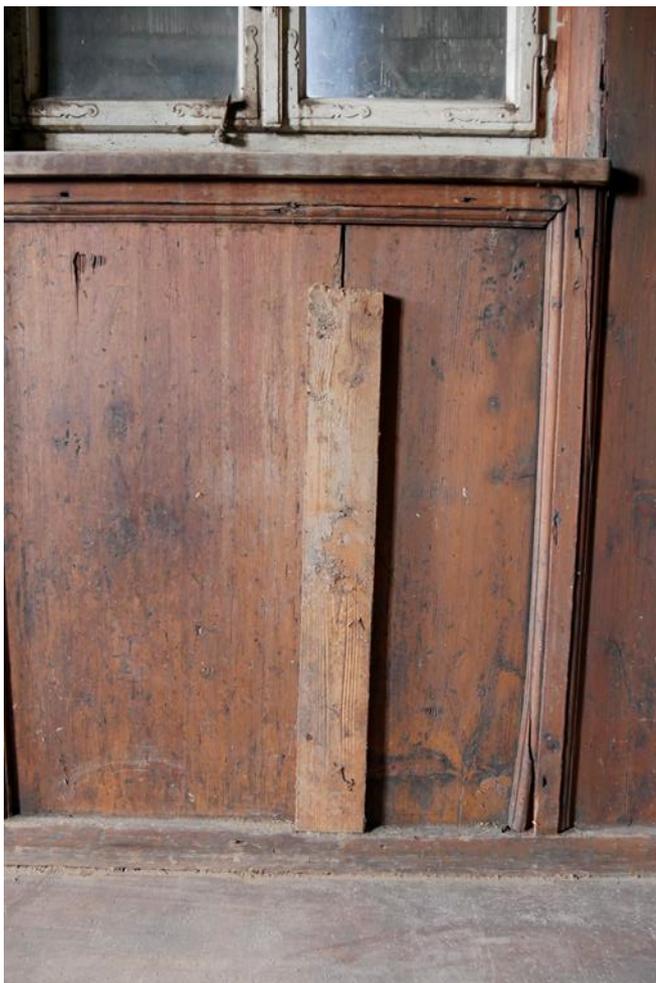
Abbildung ST6 Leiste auf offener Schwundfuge R1.05 Wand B

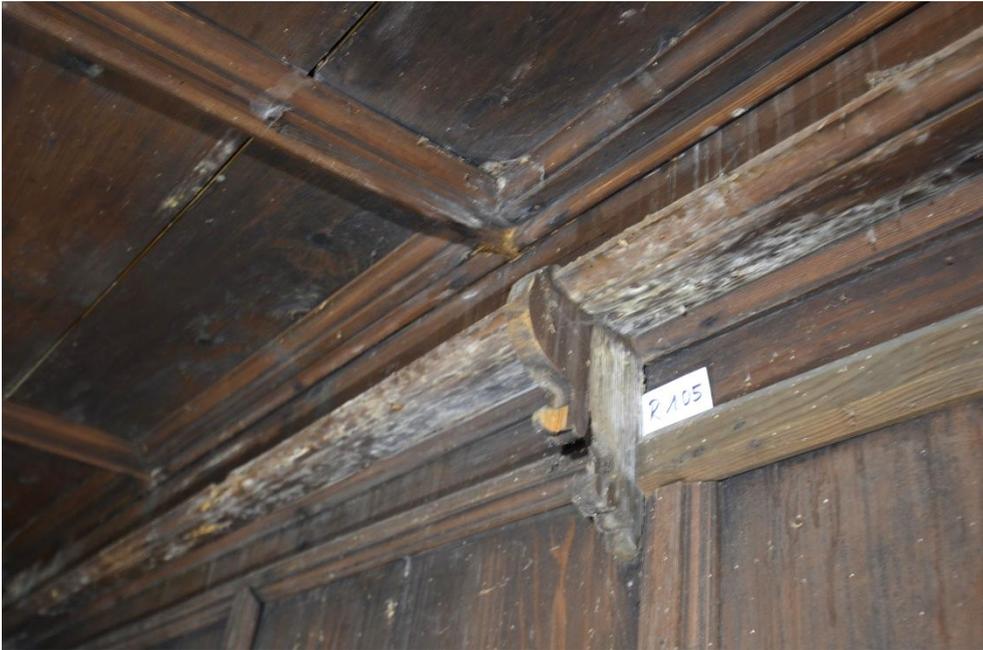
Abbildung ST7 Feuchteschaden und Fehlstelle an Konsole R1.05 Wand B

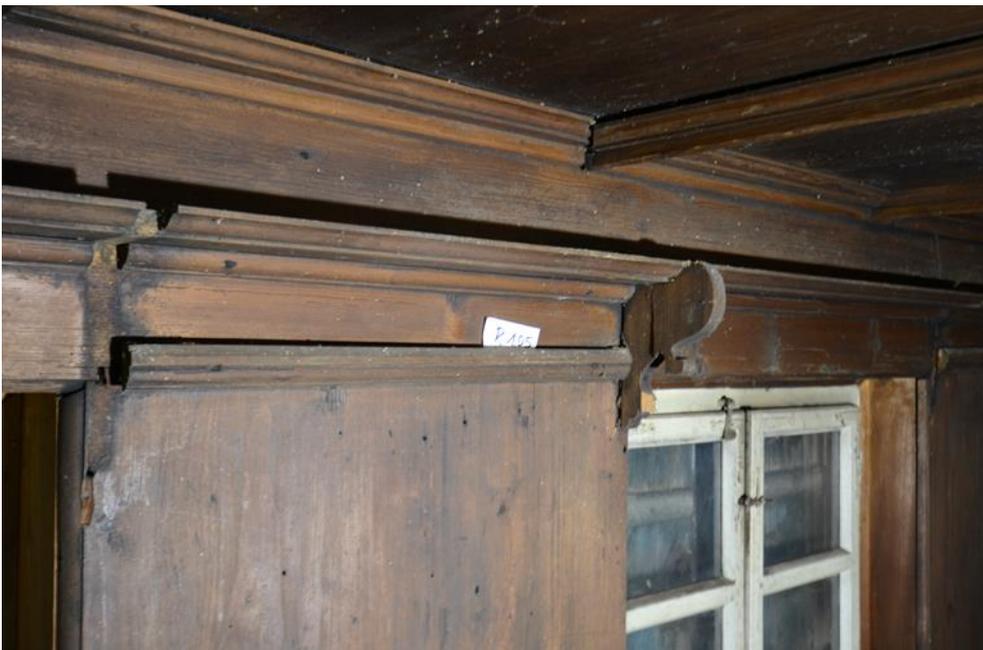
Abbildung ST8 Fehlende Konsole im Vordergrund, Ausbrüche an Konsole im Hintergrund im Raum 1.05 Wand B

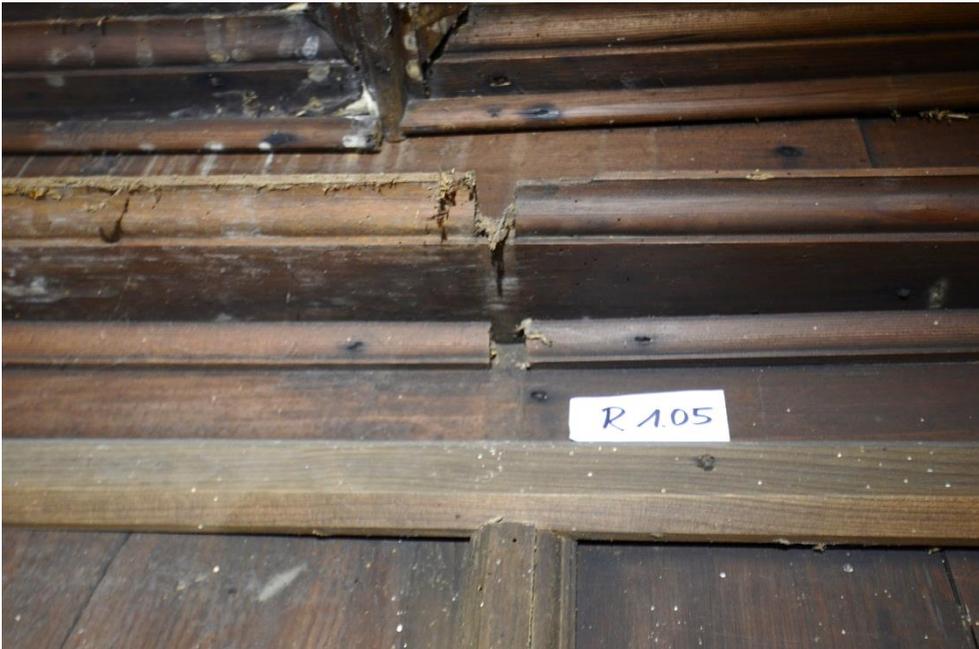
Abbildung ST9 Fehlende Konsole, Wasserschaden, herunterhängendes Abdeckprofil der Decke, falsches Wandprofil in Raum 1.05 Wand A

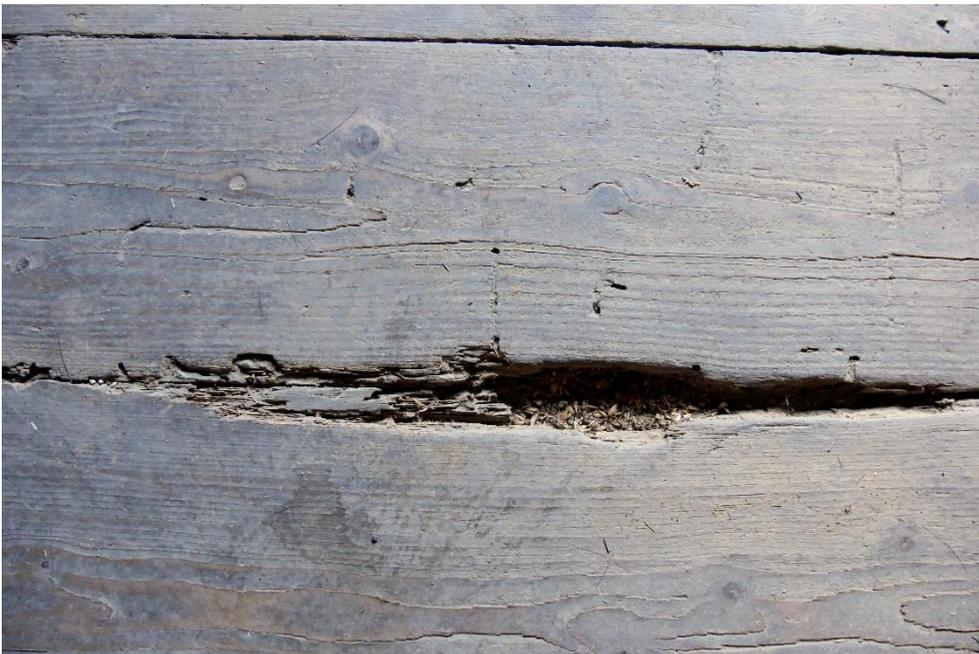
Abbildung ST10 Ausbruch im Dielenboden Raum 1.05

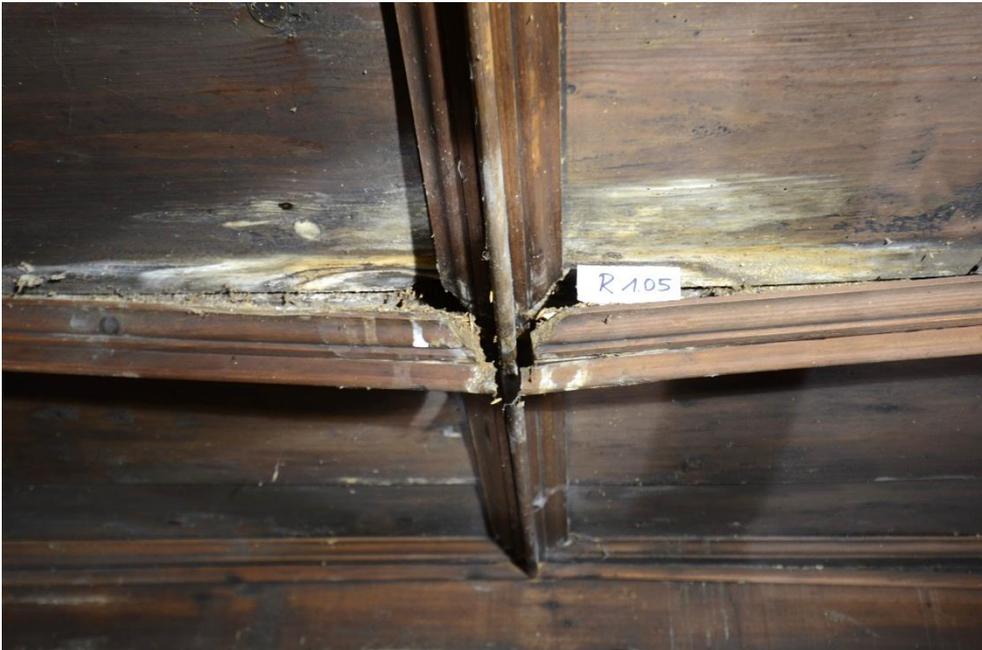
Abbildung ST11 Wasserschaden und herabhängende Abdeckprofile an Decke Raum 1.05

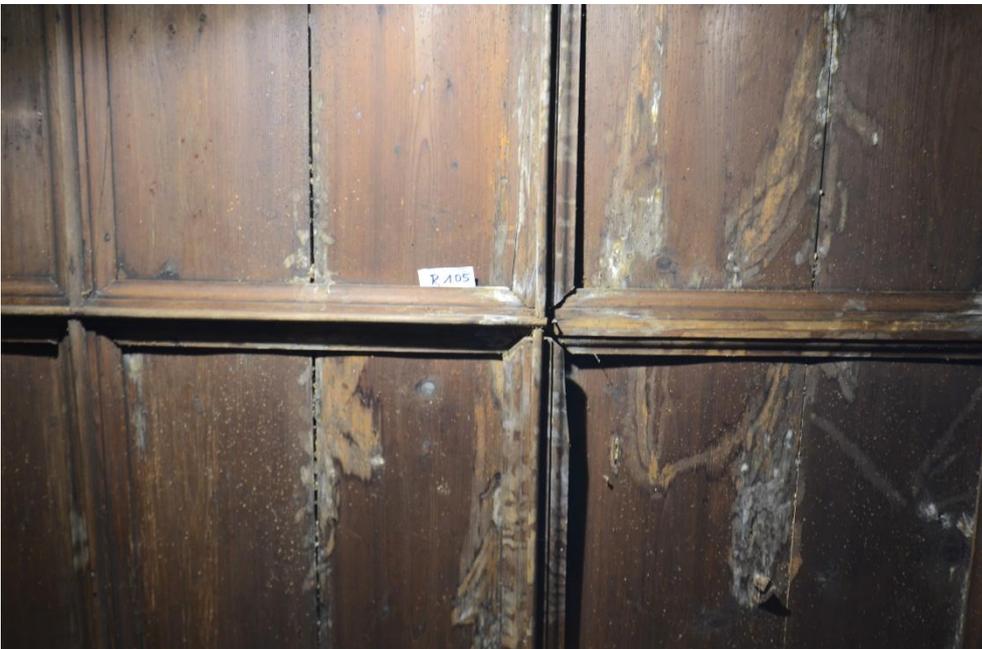
Abbildung ST12 Wasserschäden an Decke Raum 1.05

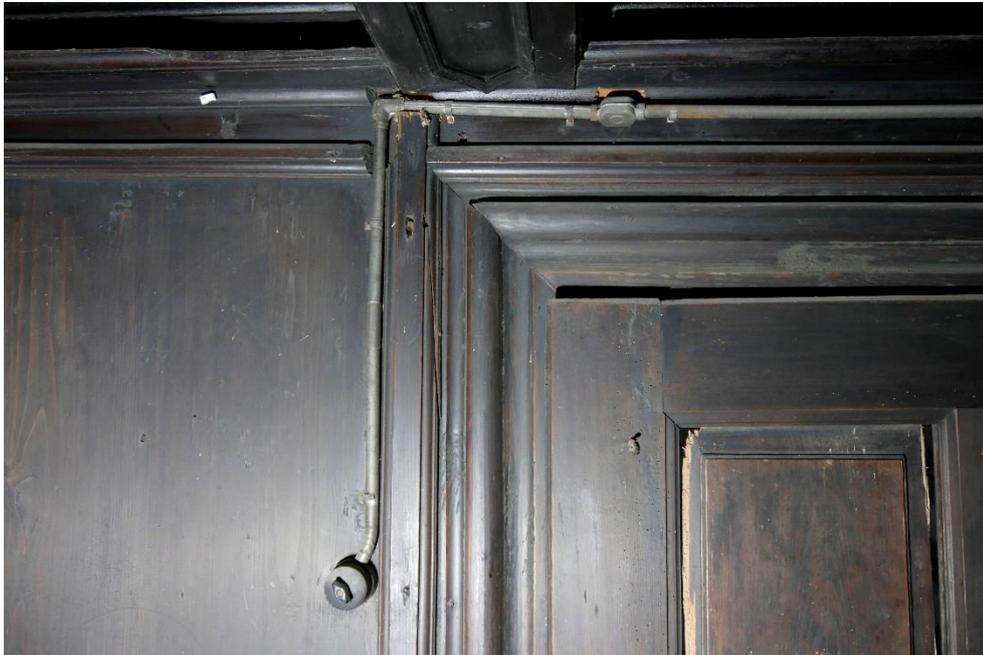
Abbildung ST13 Stromleitungen, Strak verschwärzte Oberflächen in R1.06

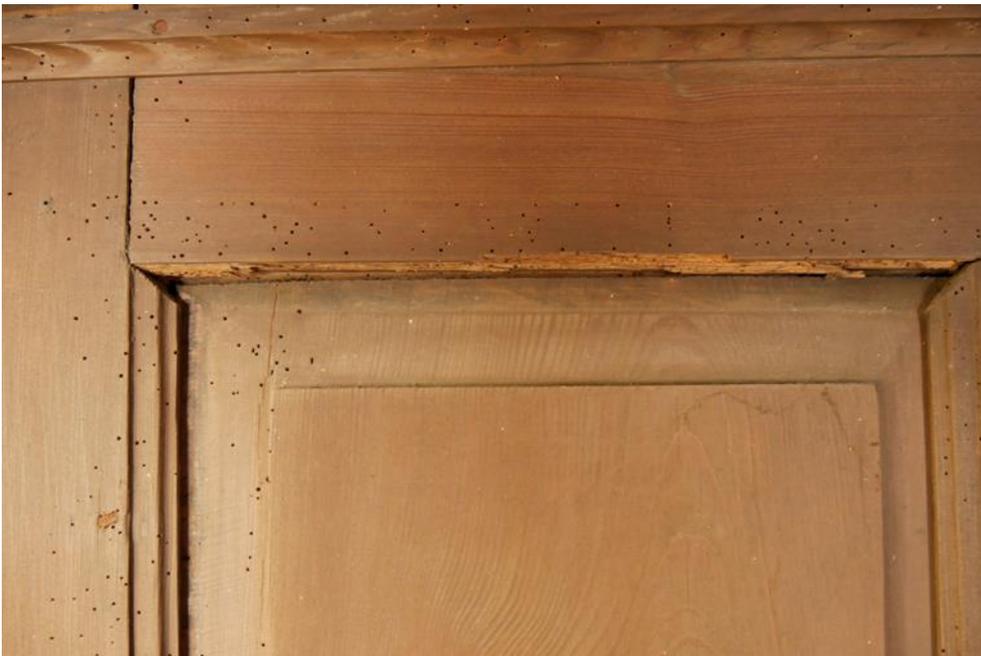
Abbildung ST14 Tür 1.07 Ausgebrochen und fehlende Nutwange an Zarge  
Frageschädigtes Holz

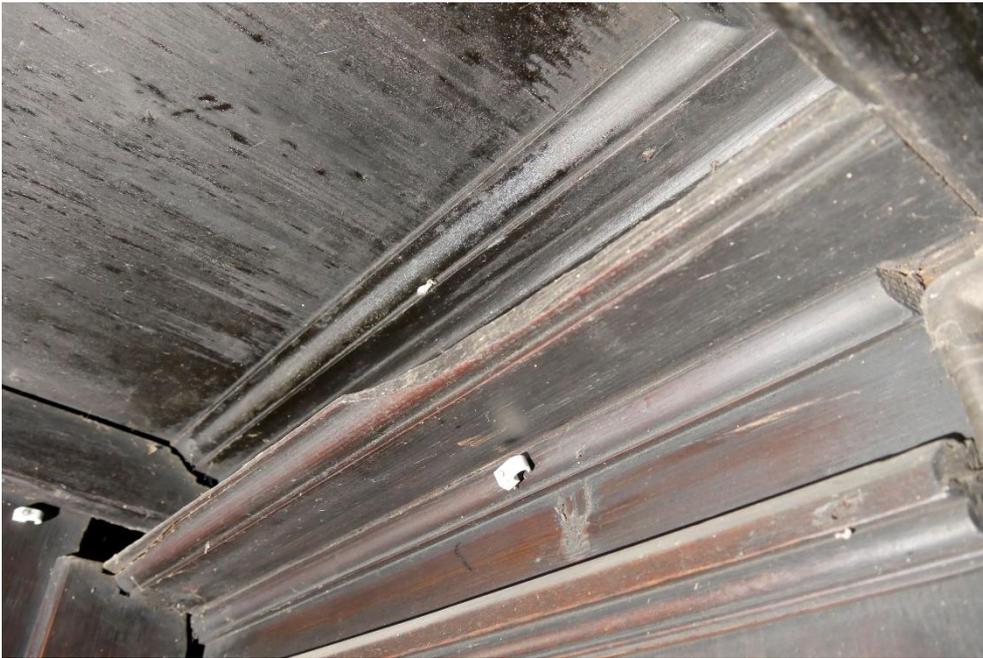
Abbildung ST15 Überarbeitet Decke im Raum 1.06, glänzend schwarz, krepierete Lackierung, Wände matt schwarz

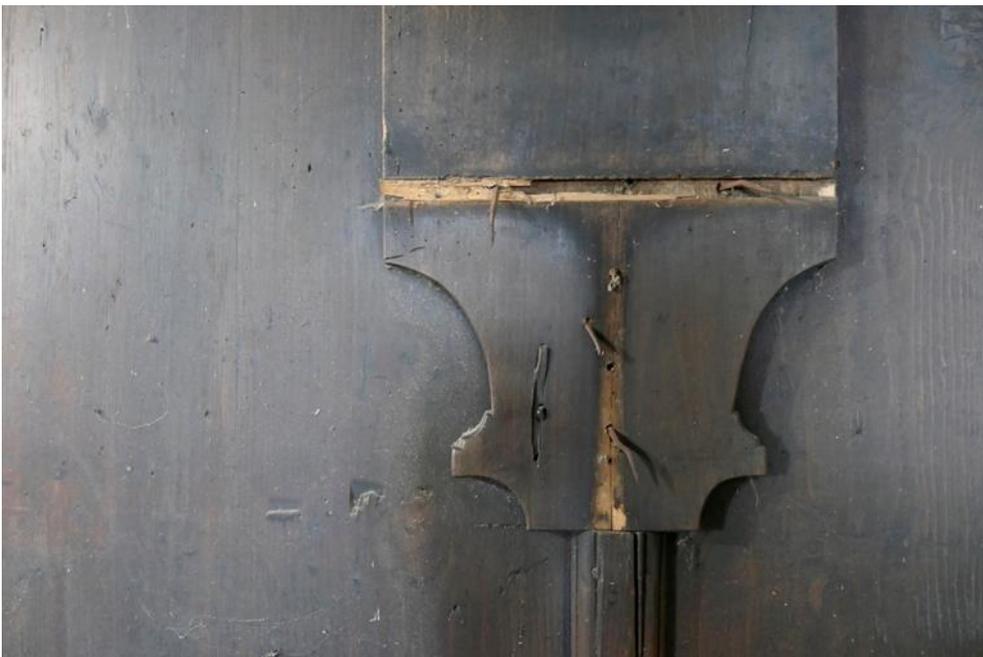
Abbildung ST 16 Rückwandplatte an Wand D im Raum 1.06, vermutlich eine Uhrenkonsole, Platte und Konsole fehlen

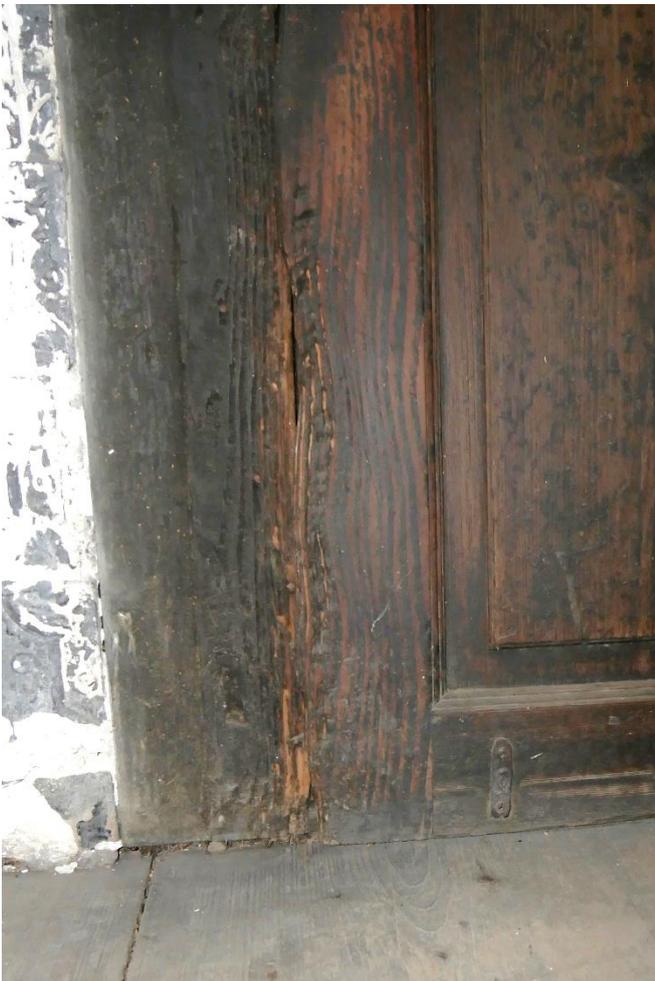
Abbildung ST18 Frageschädigtes Holz im Raum 1.06 rechts neben Ofenrückwand

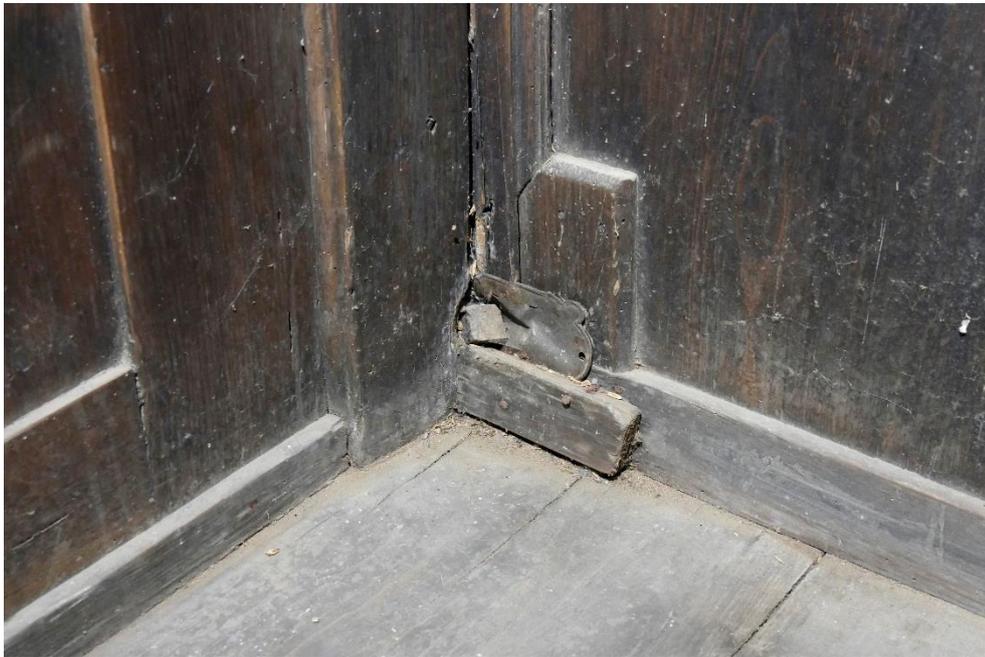
Abbildung ST19 Reparierte Stelle wegen Mäusefraß im Raum 1.06, Wand C,D

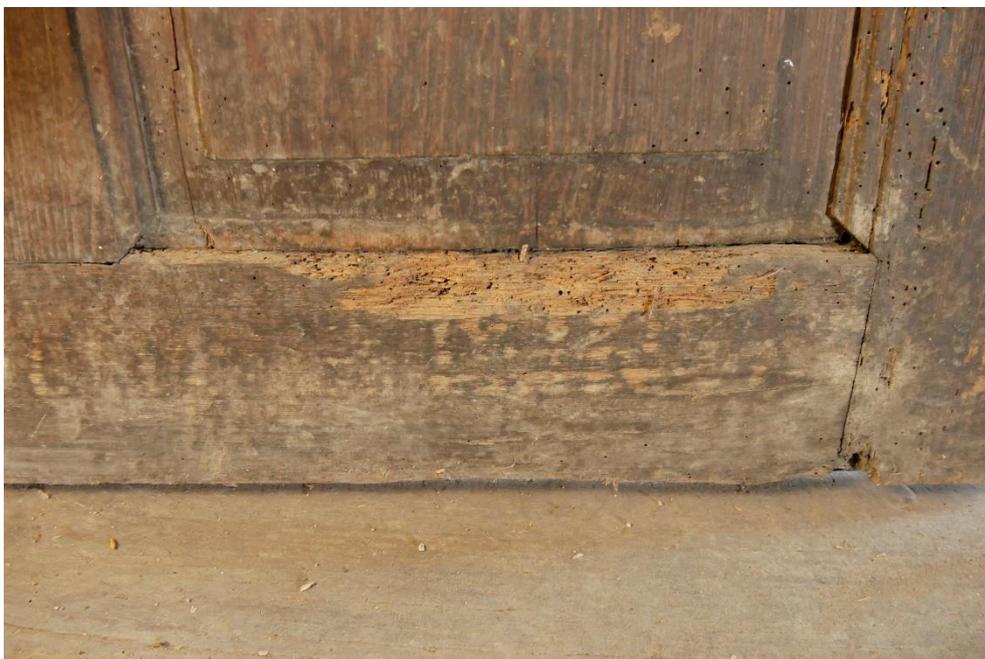
Abbildung ST20 Tür 1.07 im Raum 1.06 Ausgebrochene Nutwange in der unteren Füllung

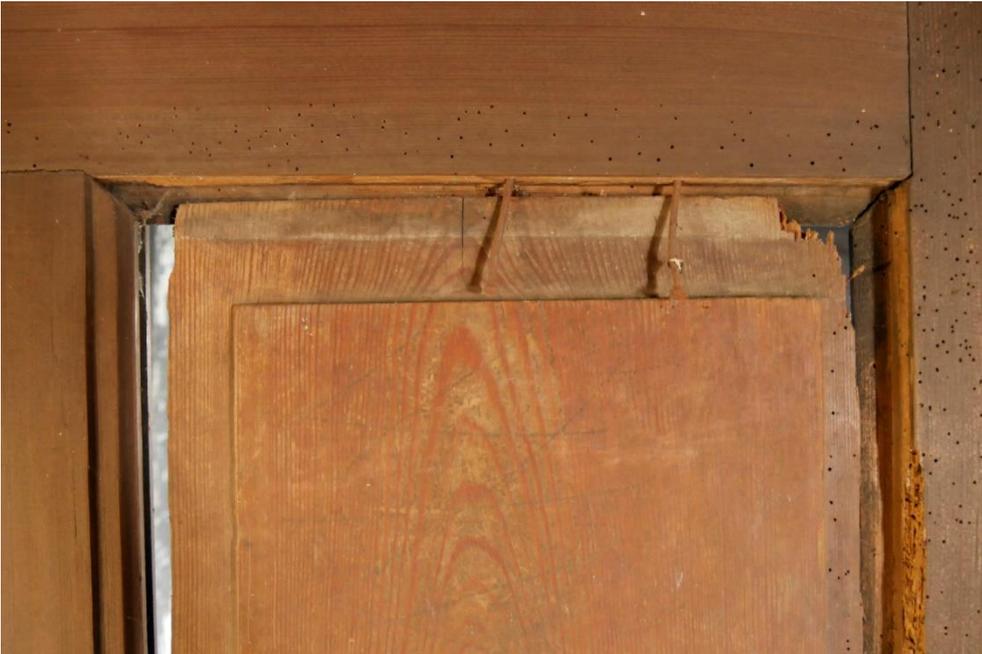
Abbildung ST21 Tür 1.07 im Raum 1.06 Ausgebrochenen Nutwangen an oberer Füllung

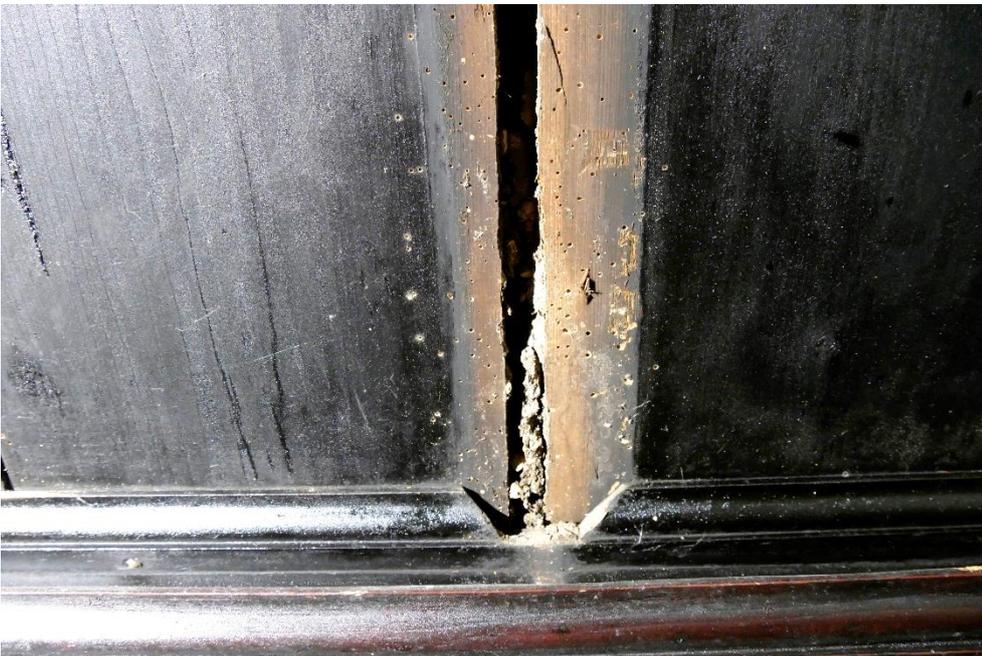
Abbildung ST22 Fehlendes Abdeckprofil an Decke Raum 1.06

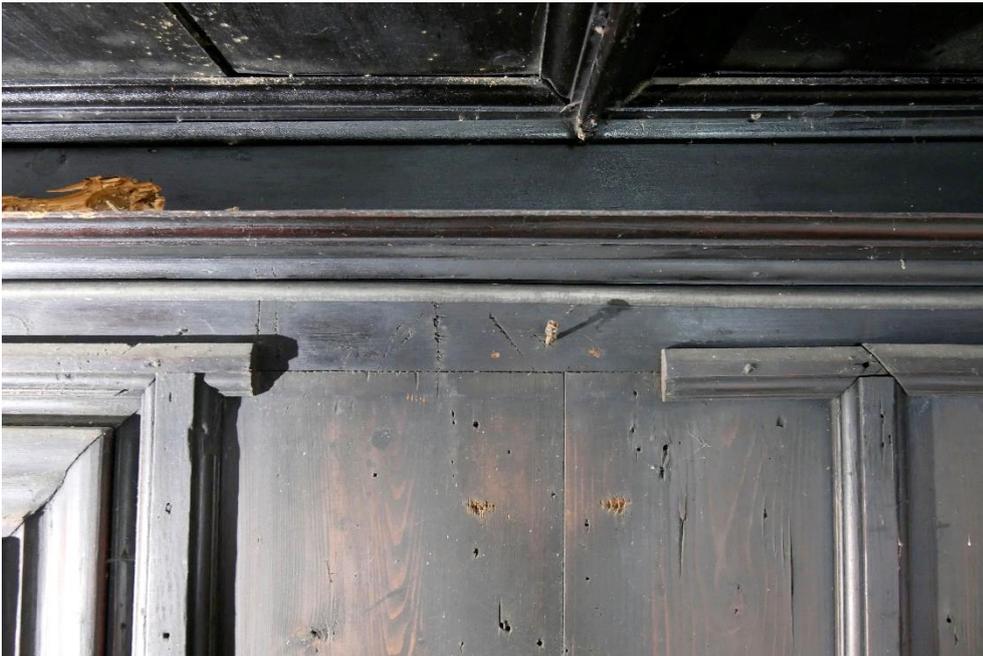
Abbildung ST23 Raum 1.06 Wand D, Ausgerissene Stelle im Gesimsbereich  
Fehlende Profilleiste, Nagelsspuren

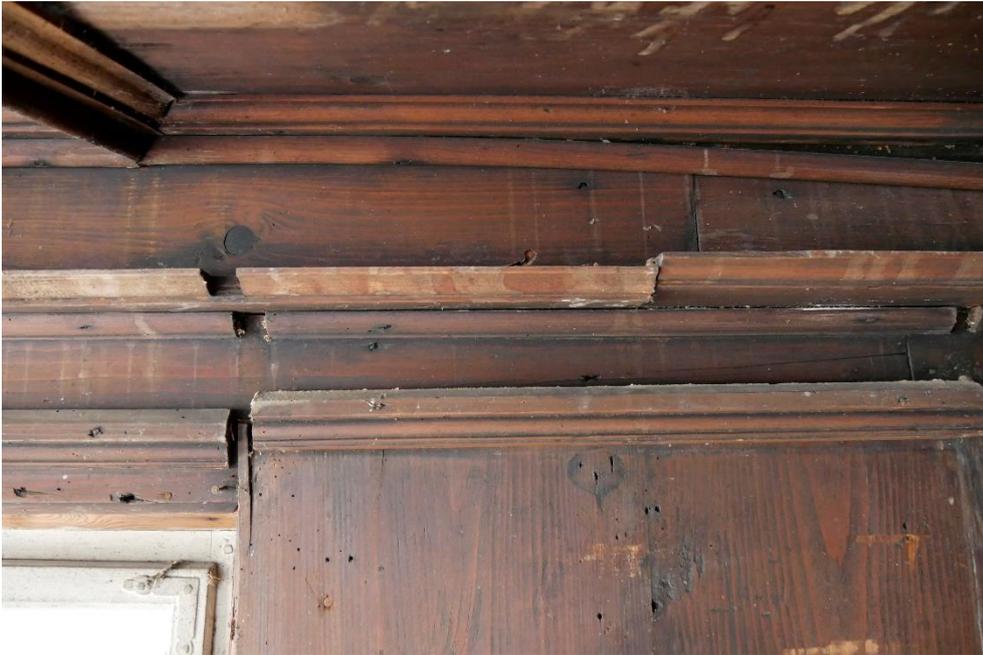
Abbildung ST24 Raum 1.07, Wand C, fehlende Konsole, gelockertes Gesimsbrett, Nagelspuren in Wandbrett

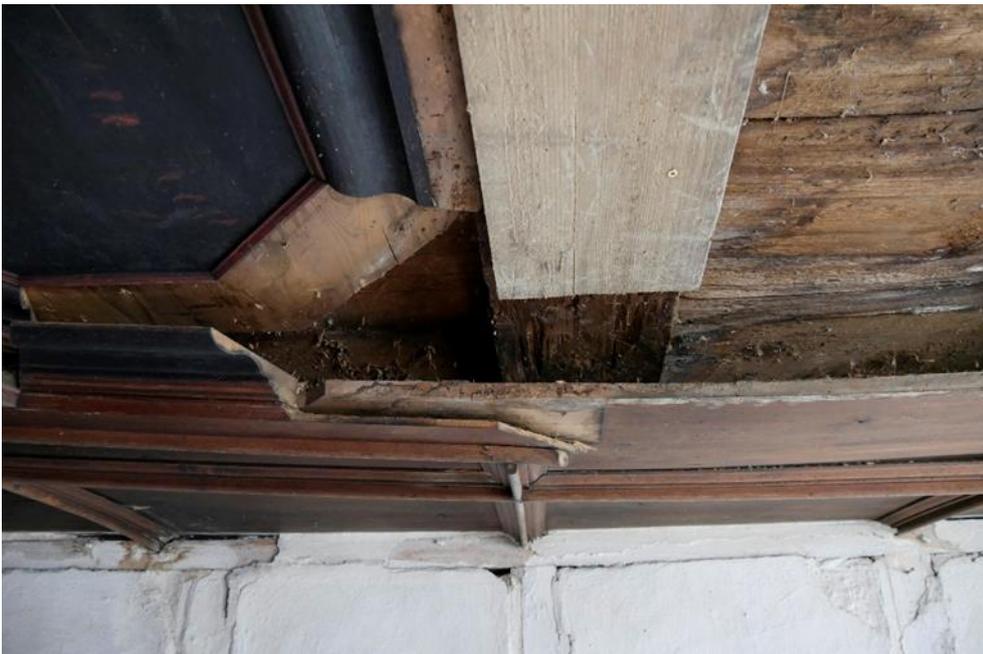
Abbildung ST25 Raum 1.07, Stark gelöste Deckenteile, ca. 6 qm sind bereits heruntergefallen und liegen auf dem Boden

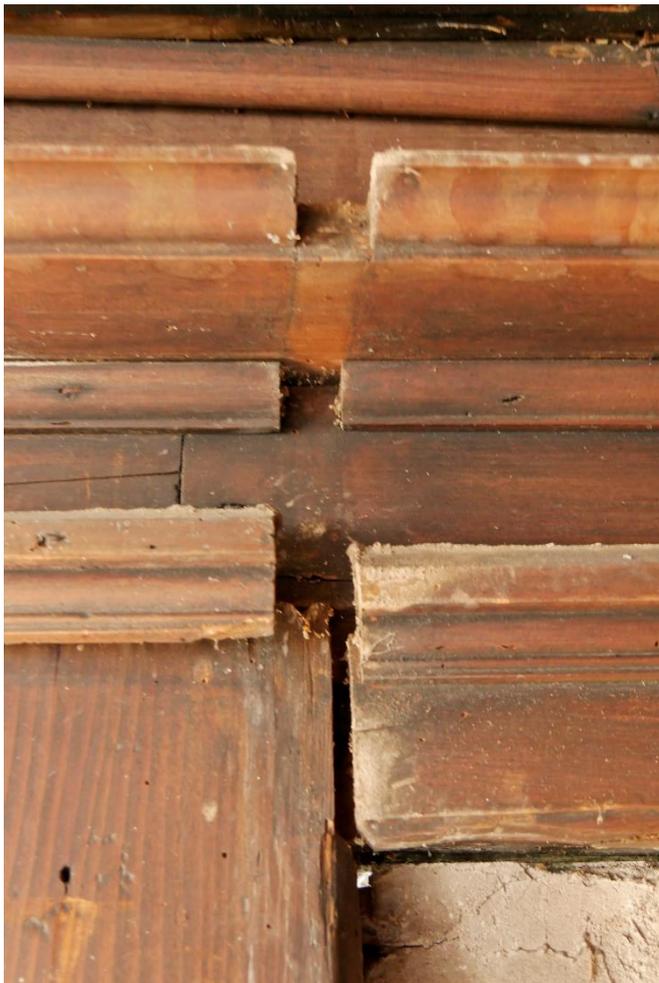
Abbildung ST26 Fehlende Konsole an Wand C von Raum 1.07

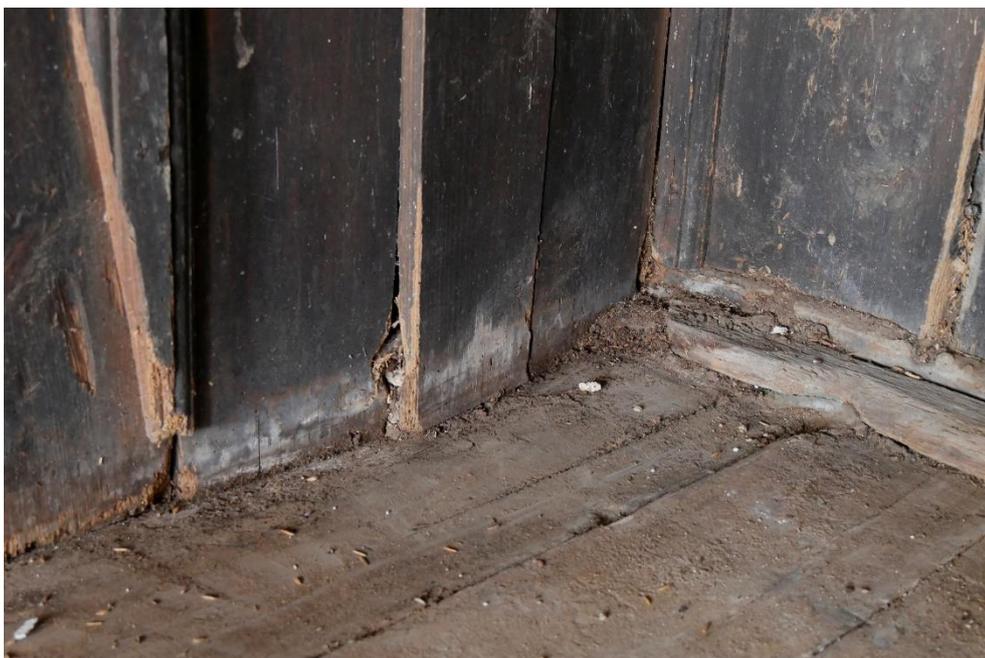
Abbildung ST27 Raum 1.07, Ecke zwischen Wand C und D: Feuchteschäden  
Mäusefraß, fehlende Profilteile

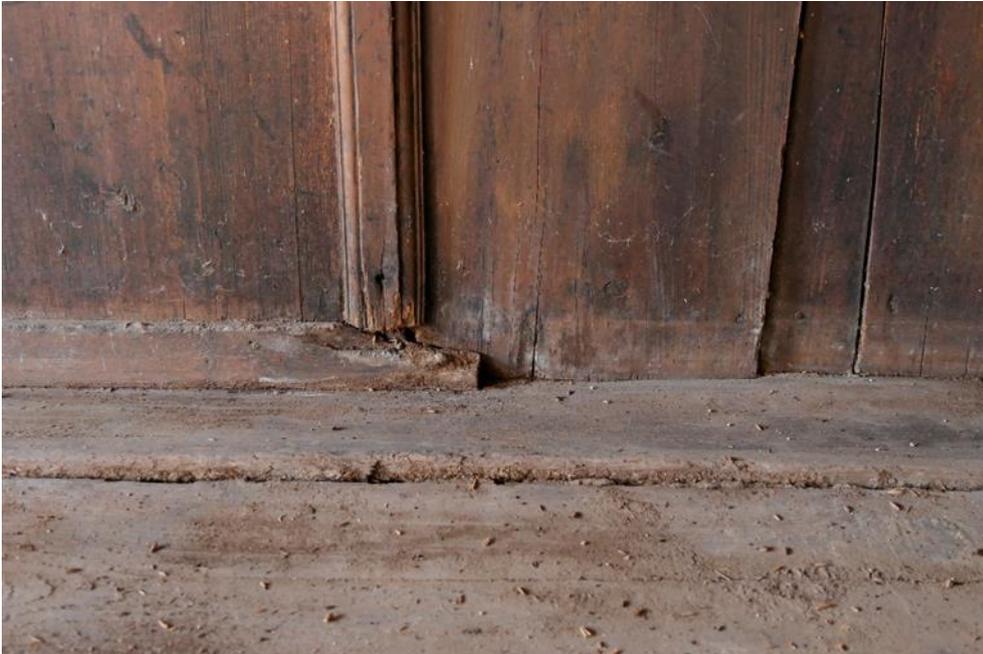
Abbildung ST28 Raum 1.07, Wand B, Fehlende Sockelleiste

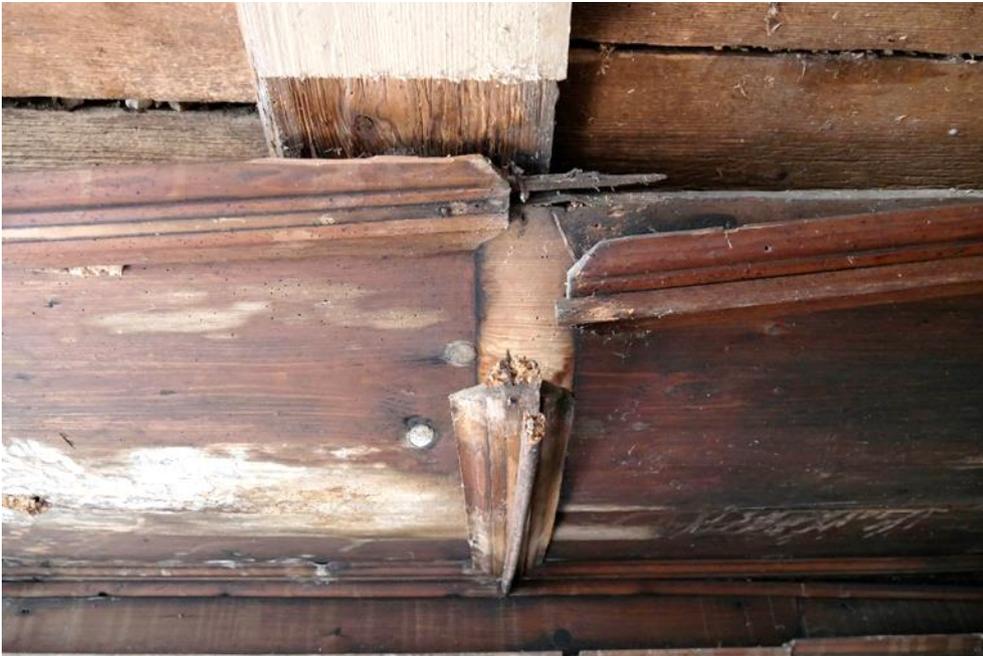
Abbildung ST29 Decke in Raum 1.07: Stark gelockerte Deckenbretter und Abdeckprofile

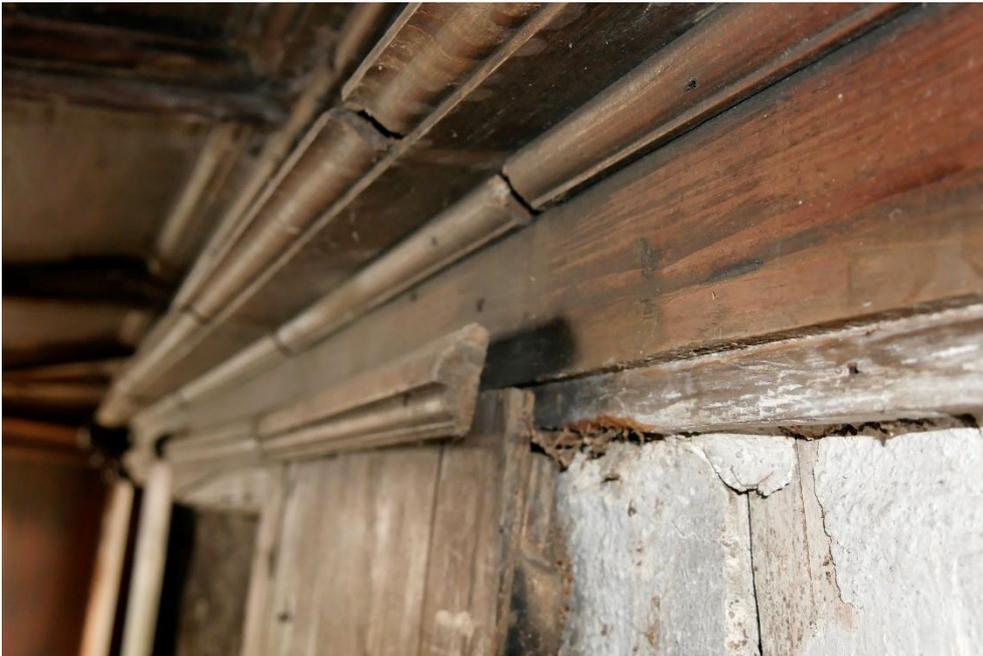
Abbildung ST30 im Vordergrund der Putz im fehlenden Fensterloch  
Gelöste Wandbretter und Profilleisten, fehlende Konsole

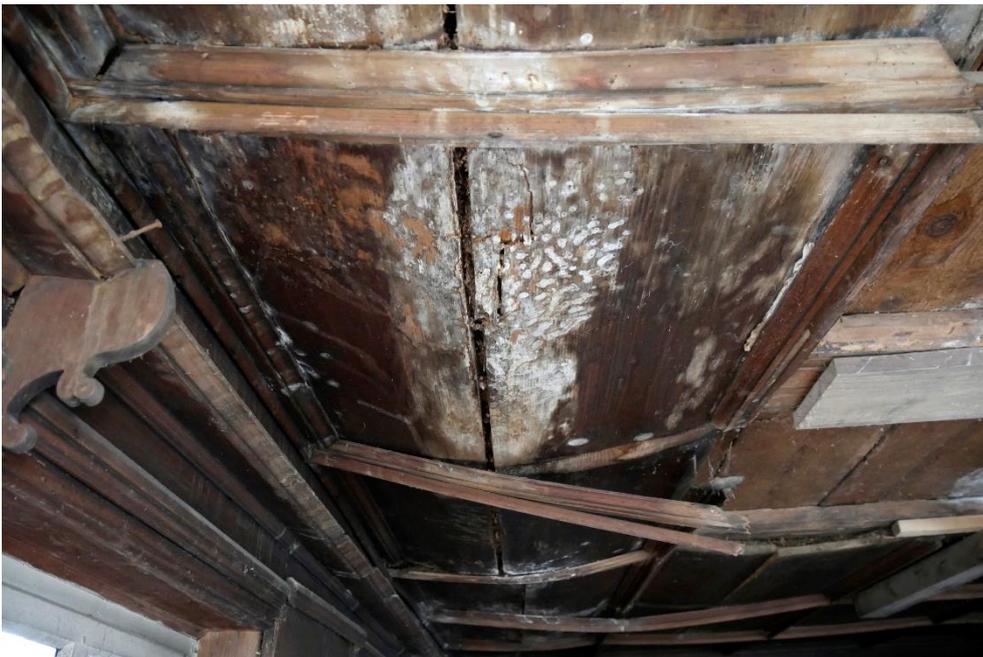
Abbildung ST31 Stark geschädigte, sehr rund verzogene Deckenbretter  
durch Feuchteinbruch, Schimmelbelag, stark gelöste Abdeckprofile

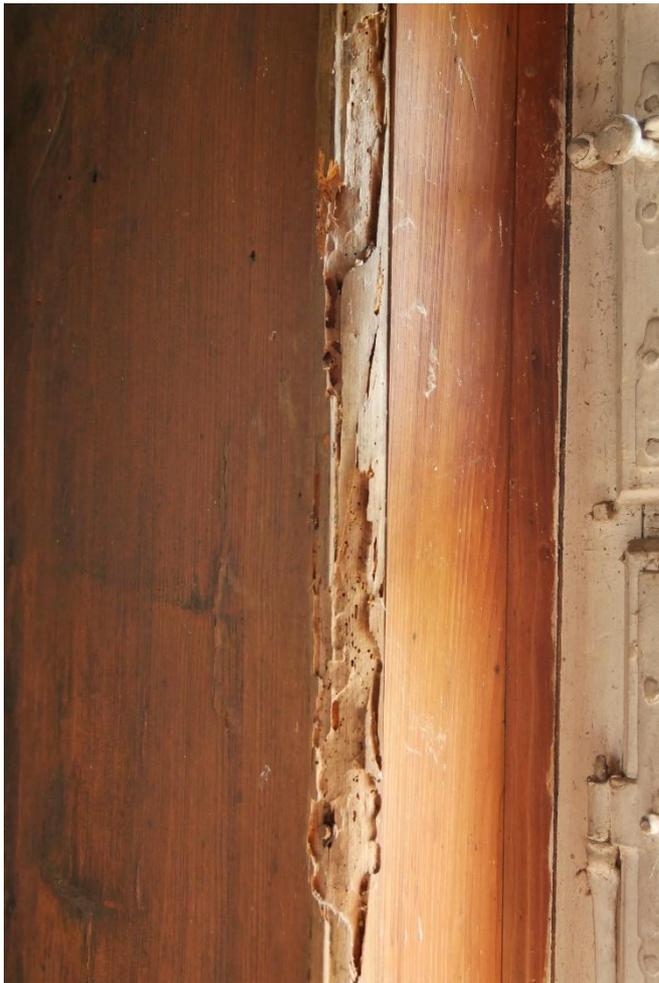
Abbildung ST32 Wand C an Fenster R1.22  
Frasgeschädigte Profilkante am Übergang  
zwischen Wandverkleidung zu Fensterfutter

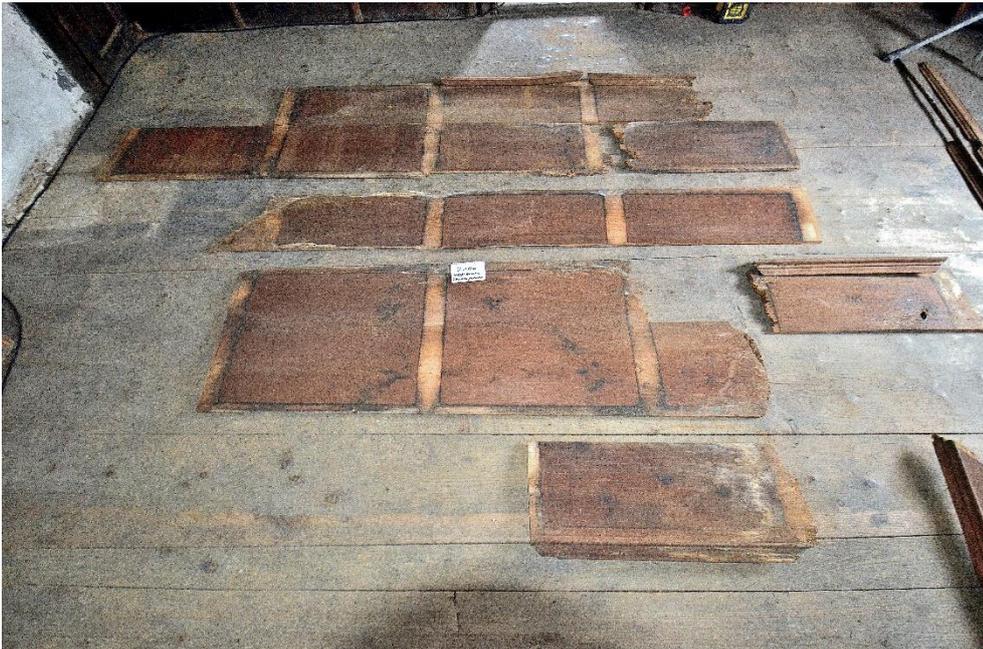
Abbildung ST34 Heruntergebrochenen Deckenbretter aus Raum 1.07

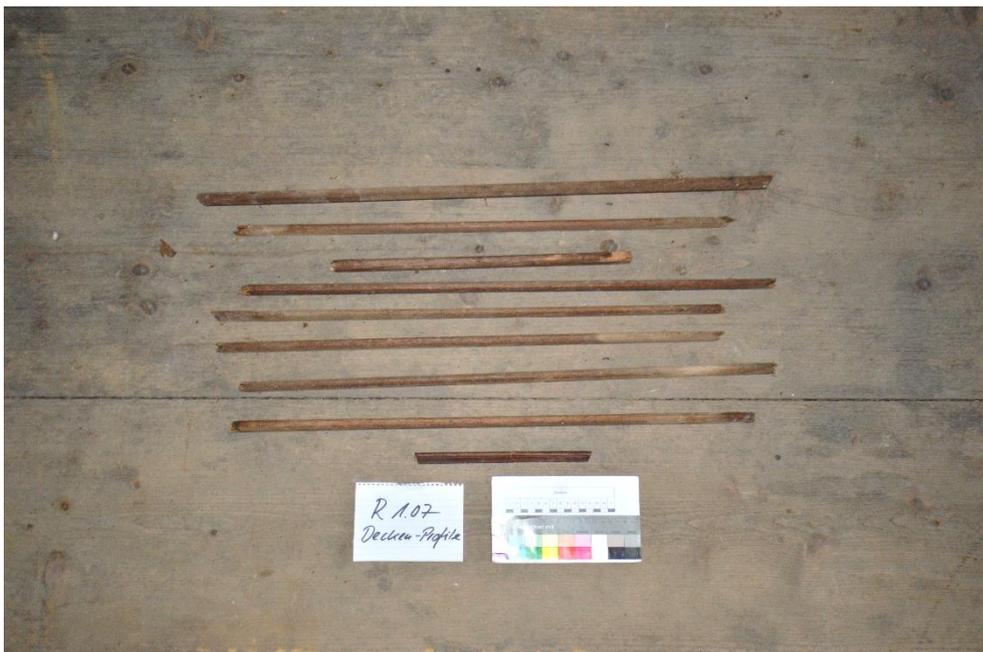
Abbildung ST35 Heruntergebrochenen Deckenprofile aus Raum 1.07

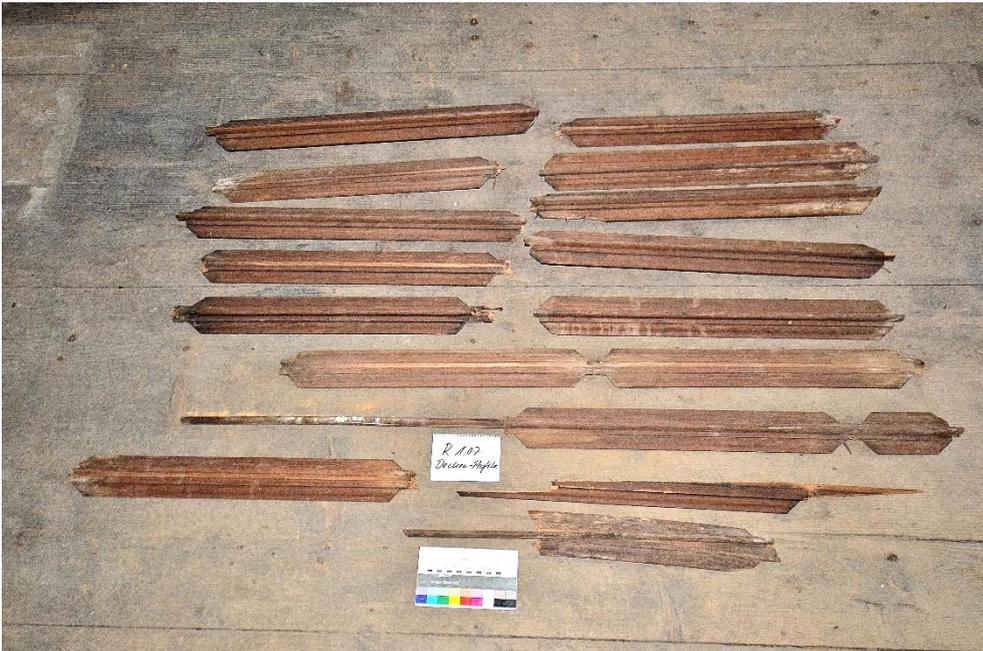
Abbildung ST36 Heruntergebrochenen Deckenprofile aus Raum 1.07

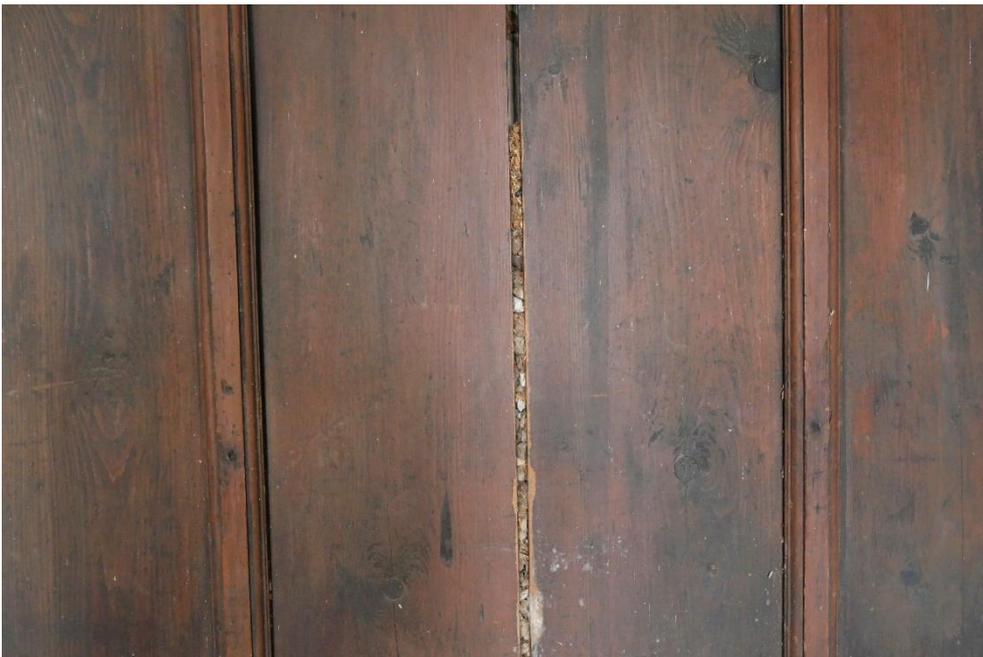
Abbildung ST37 Riss eines vormals verleimten Wandbrettes der Wand D  
in Raum 1.07
