13. September 2019	Schadensbilder in den drei Wirtsstuben, der Fenster, Läden, Türen und der Blockstufentreppe	Ehemaliges Gasthaus Goldener Ochsen in 72131 Offerdingen
		Seite 1

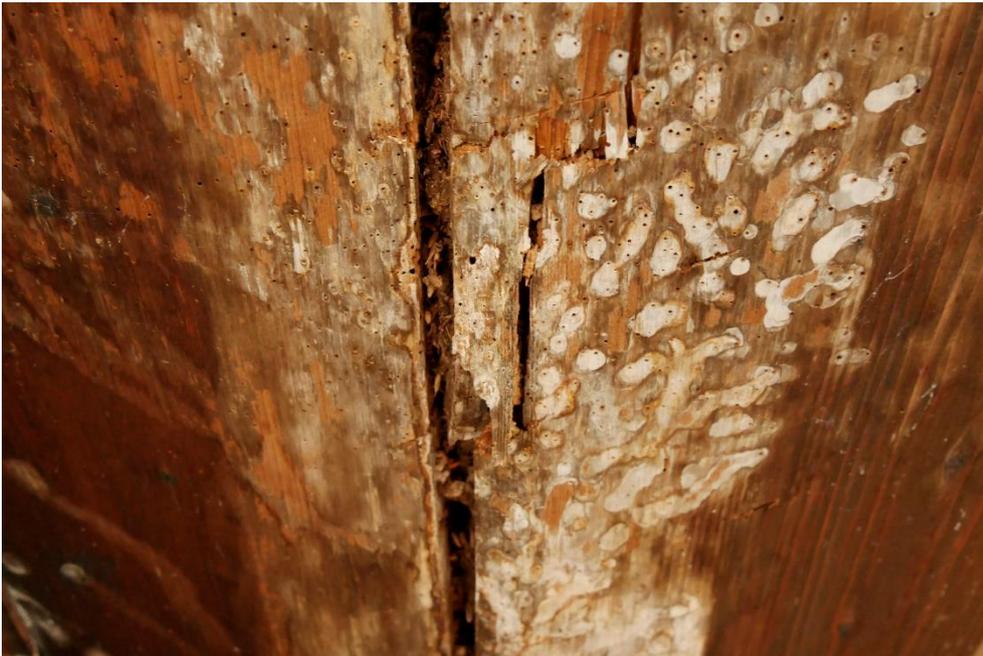
Abbildung ST38 Detail eines stark durch Feuchteschaden gerundeten Deckenbretts, mit Schwundriss und Schimmelbelag

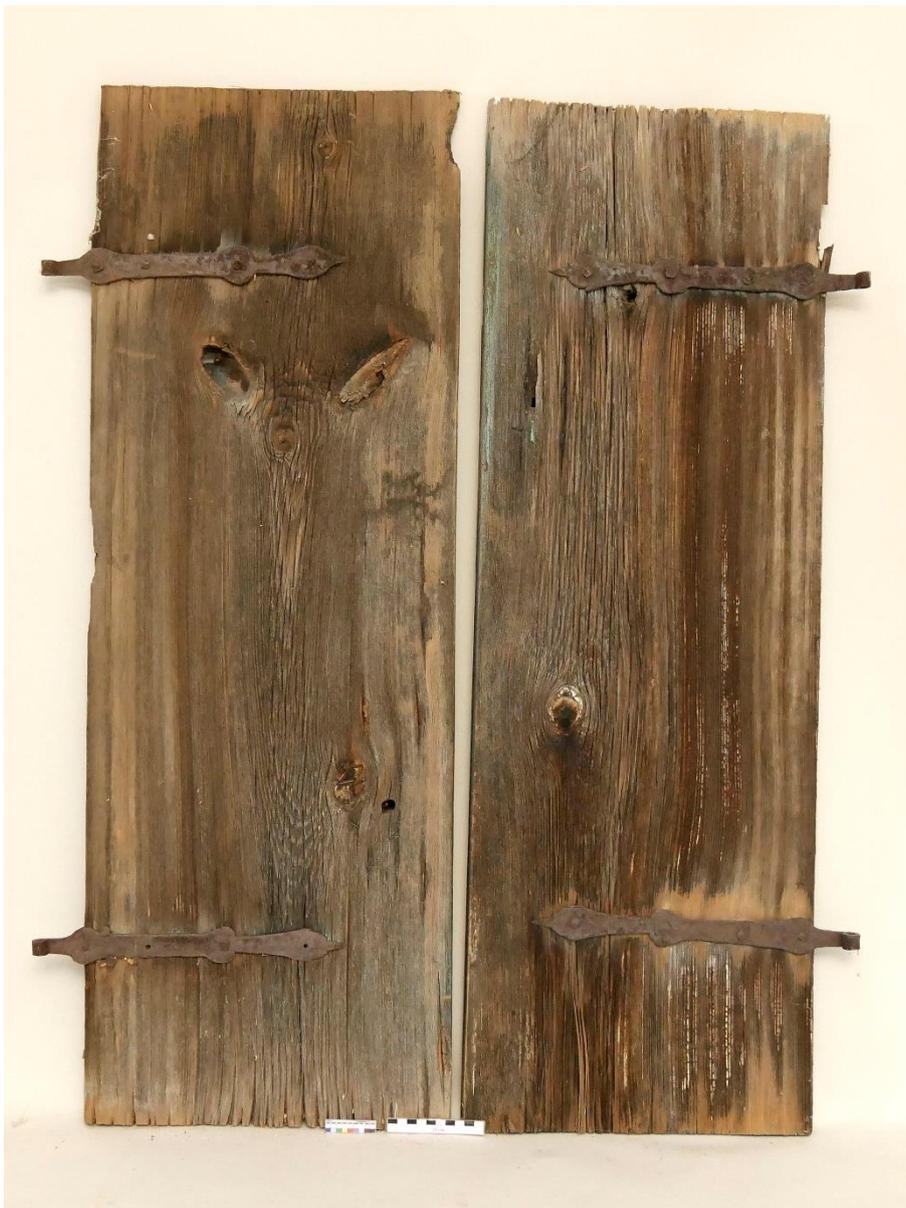
Abbildung L2

Stark verwitterter  
Fensterladen von  
der Wetterseite

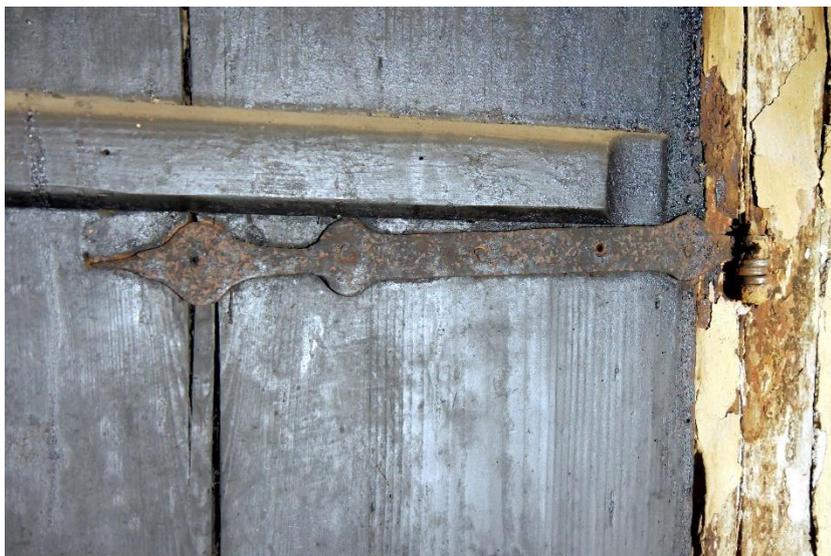
Abbildung T4  
Langband der Tür in der Küche  
T1.03  
Verrußte und verkrustete  
Oberfläche

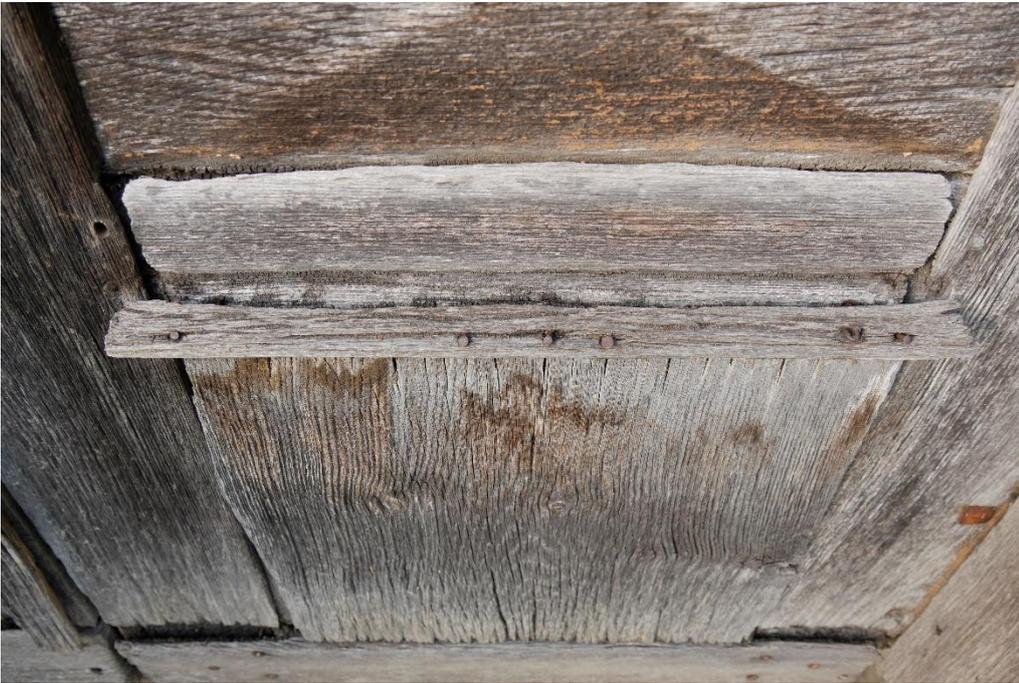
Abbildung T7

Stark abgewitterte  
und in der  
Holzsubstanz  
zerstörte  
Holzstruktur

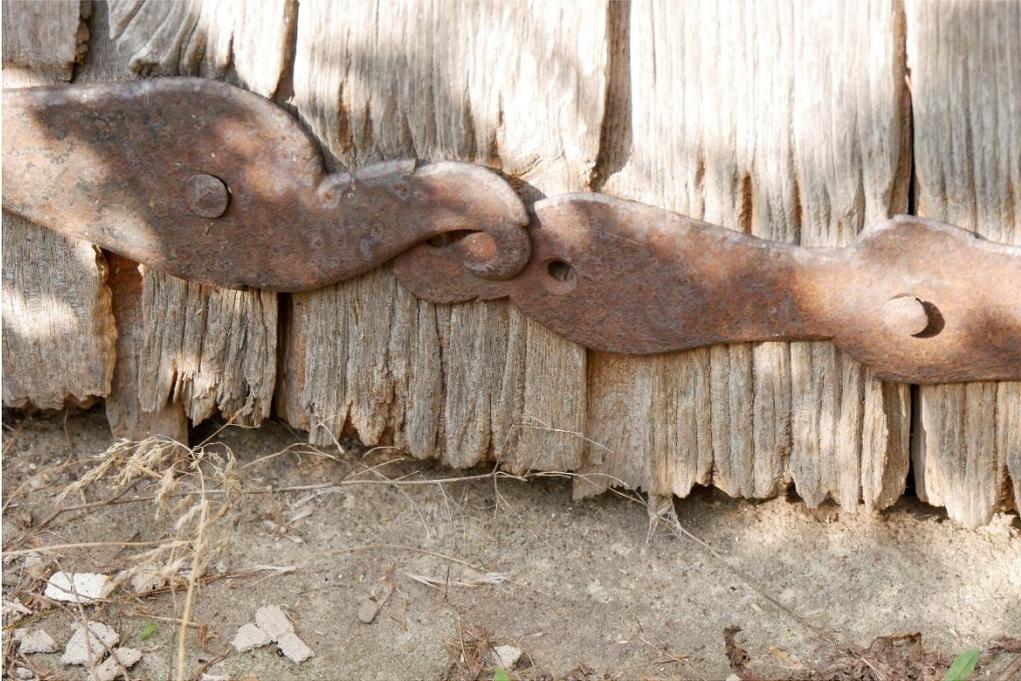
Abbildung T13

Verwitterte untere  
Kanten

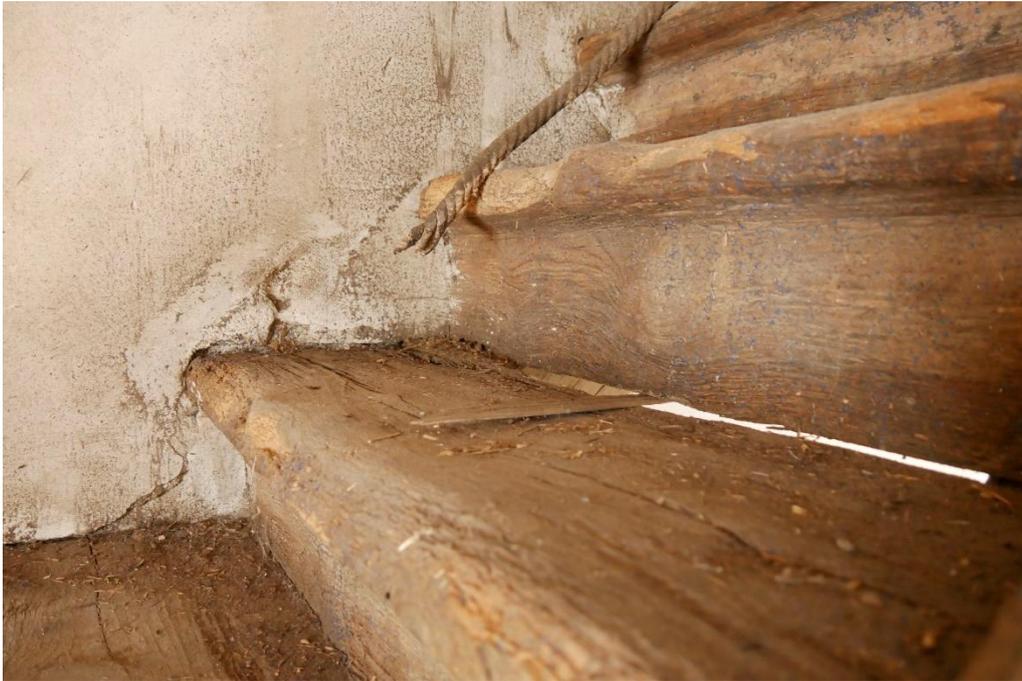
Abbildung TR3  
Ausgebrochene  
Trittkanten

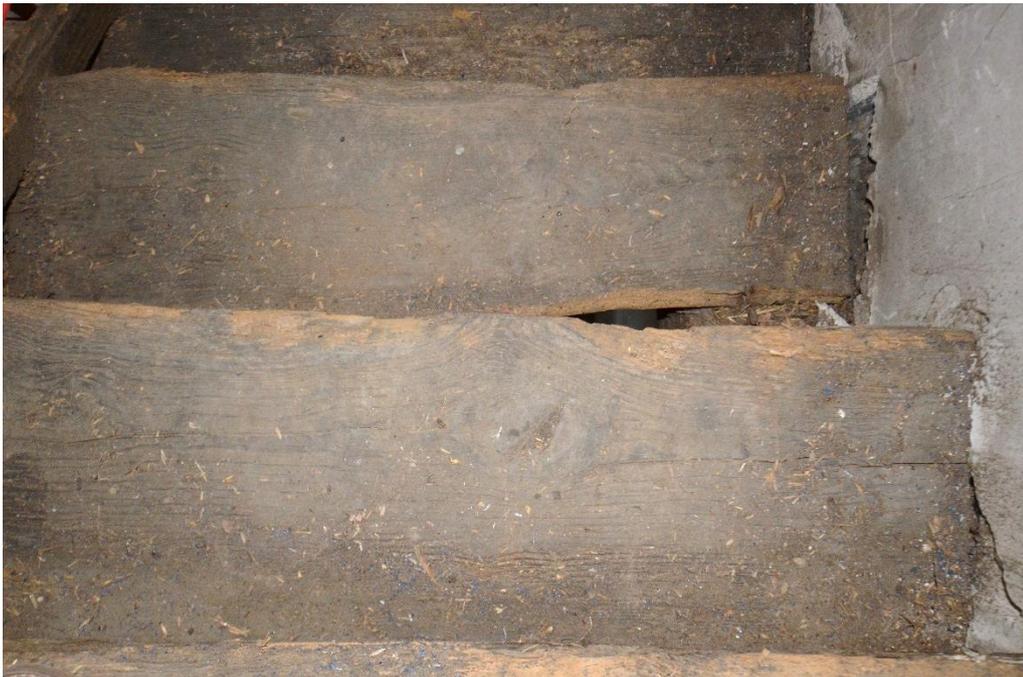
Abbildung TR5  
Ausgebrochene  
Trittkanten von  
oben
