## **Holztechnischer Schadensbericht**

### **Nr. 18-0725**

Objekt:                      Ehem. Goldener Ochsen, Tübinger Straße 13, D-72131 Ofterdingen.

Holztechnische Zustandsbeurteilung zugänglicher Holzbauteile des Dachwerks und der Fachwerkfassaden im Hinblick auf Schäden bzw. Befall durch Holzschadorganismen.

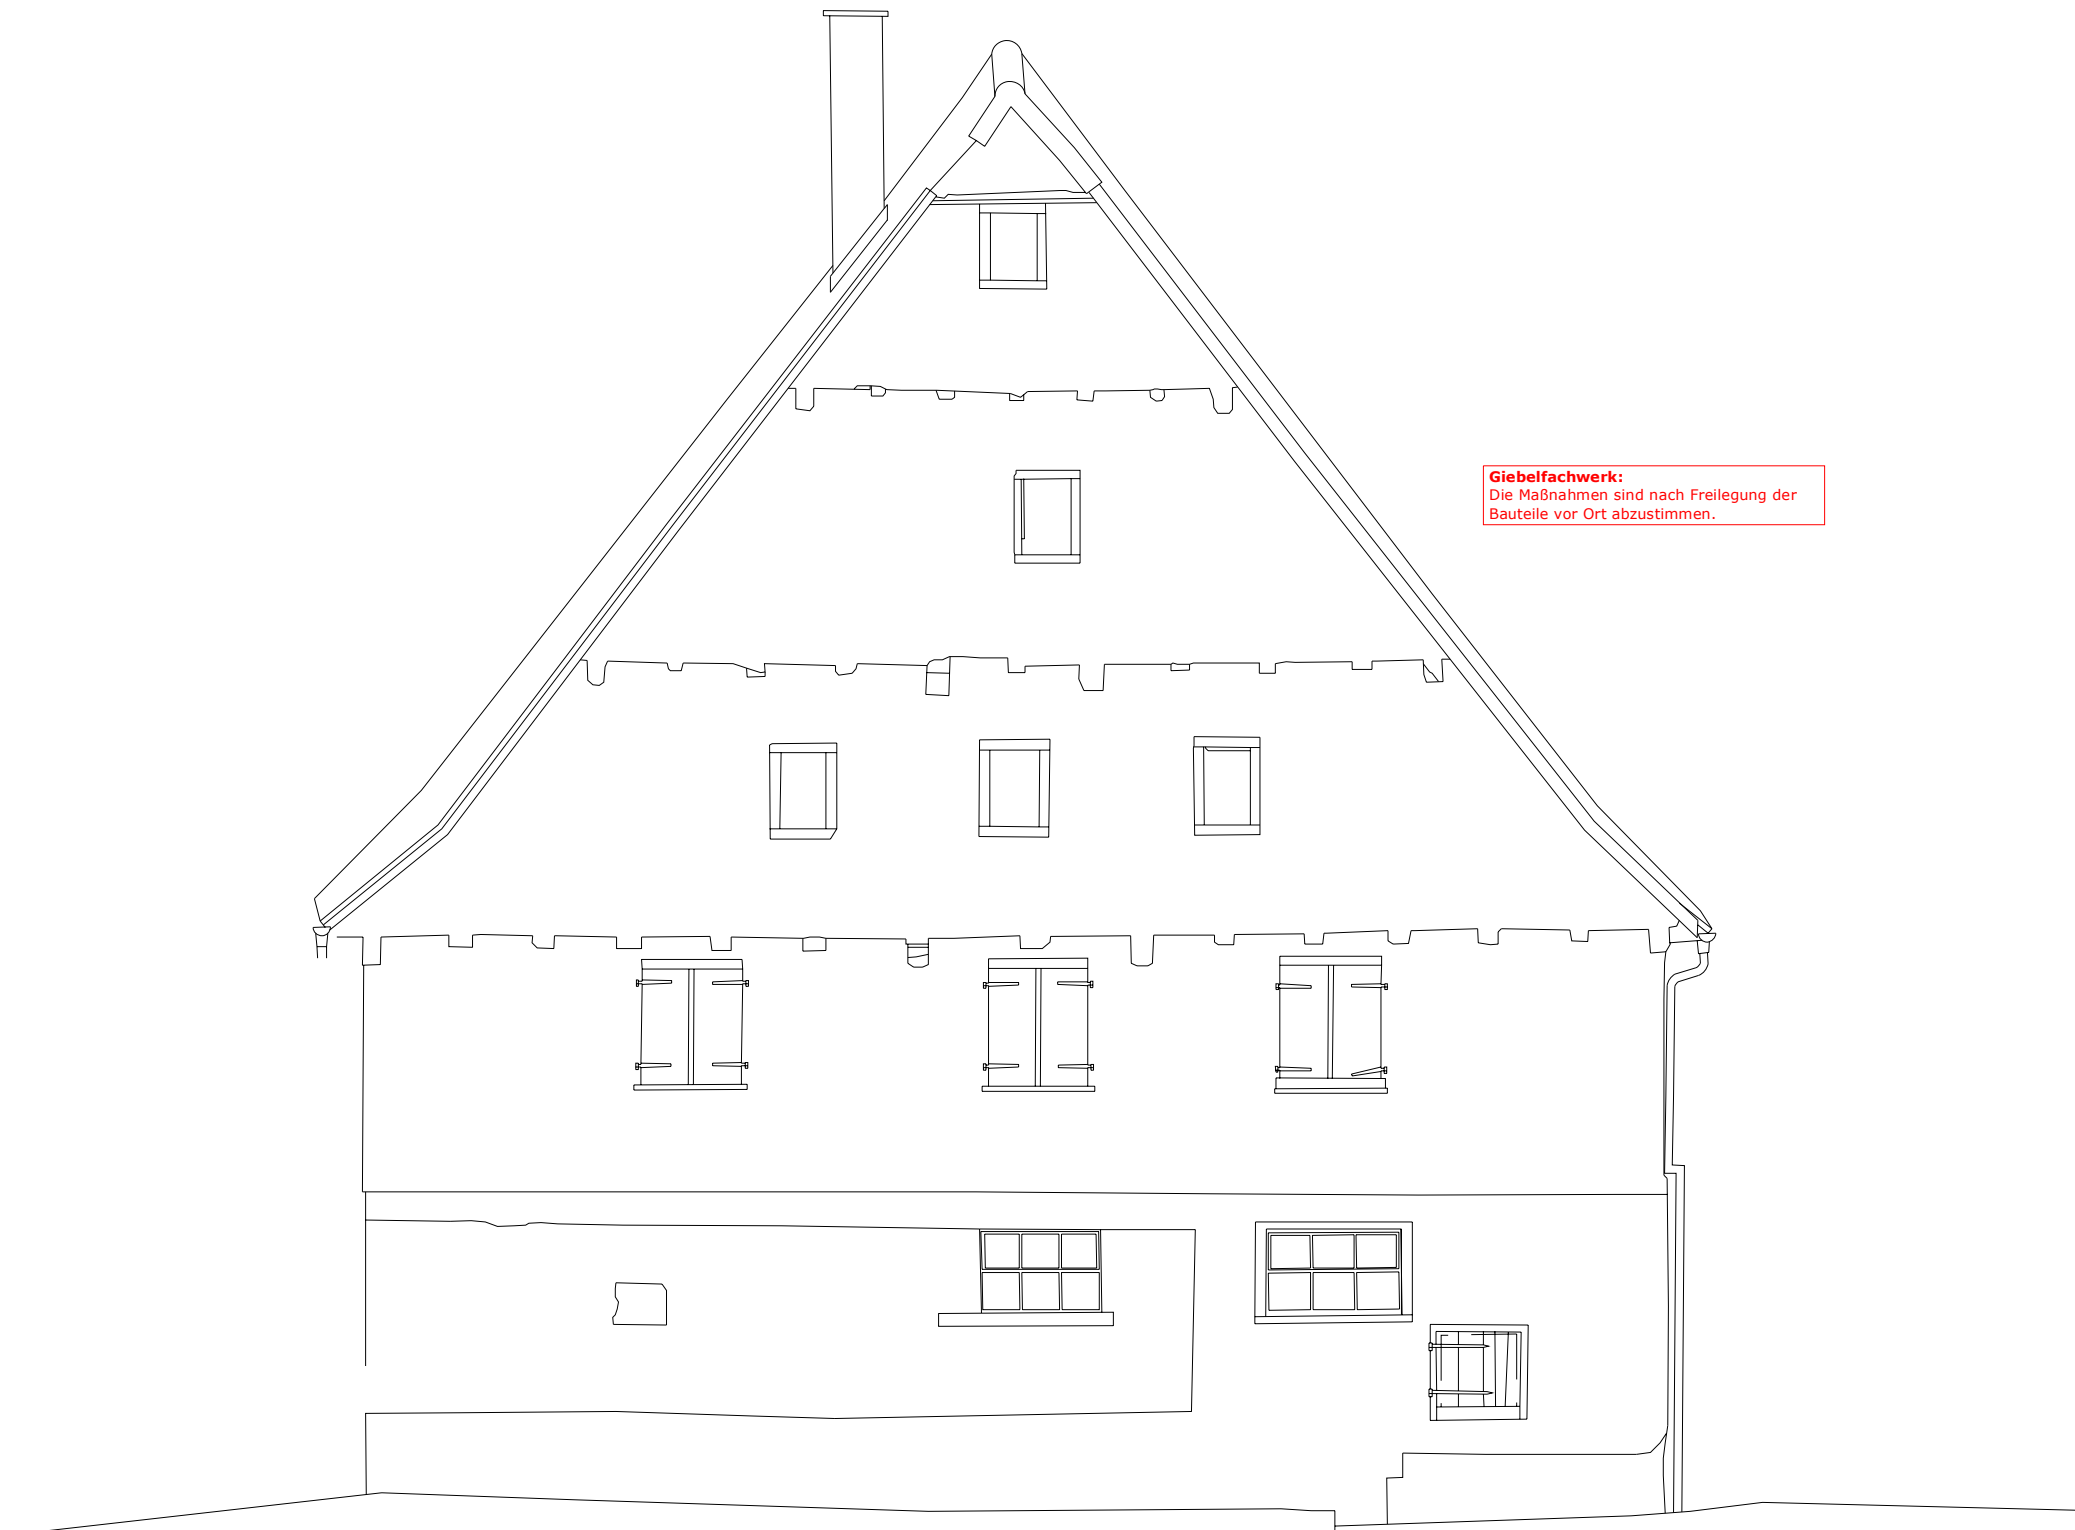
**Plan Nr.:**  
03

**Sockelbereich:**  
Das Ausmaß der Holzschäden kann erst nach Freilegung des Sockelbereichs abgeklärt werden.
