Holzausstattung des Goldenen Ochsen in Ofterdingen

Befundung, Ausbaumethodik, Restaurierung

Gaststuben im Obergeschoss	Beschreibung, Vorgehensweise, Restaurierungsmethodik und Ausbausystematik der einzelnen Bauteile	Ehemaliges Gasthaus Goldener Ochsen in 72131 Ofterdingen	Seite 1
Beschreibung der Stuben		14.09.2019

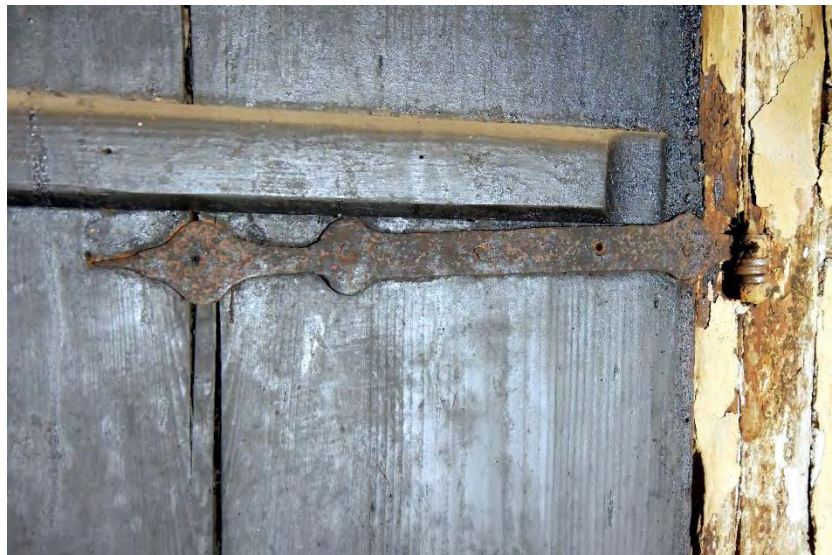
Abbildung T4
Langband der Tür in der Küche
T1.03
Verrußte und verkrustete Oberfläche

Die Langbänder, Kloben und das Schloss wird zur Bearbeitung abgenommen und entrostet und mit Owatrolöl behandelt. Danach wird der Glanzgrad durch den Auftrag eines mikrokristallinen Wachses reduziert. Die originalen Nägel werden für die Montage wiederverwertet.
