Gaststuben im Obergeschoss	Beschreibung, Vorgehensweise, Restaurierungsmethodik und Ausbausystematik der einzelnen Bauteile	Ehemaliges Gasthaus Goldener Ochsen in 72131 Ofterdingen	Seite 1
Beschreibung der Stuben		14.09.2019

### **Ausbau der Holzausstattung der drei Stuben**

Das Gebäude und sein Fachwerk mit allen Deckenbalken werden umfangreich saniert. Es ist deshalb unerlässlich die gesamte Holzausstattung aller drei Stuben (Wandverkleidungen, Decken, Böden) auszubauen, zu lagern, zu restaurieren und nach erfolgter Fachwerks- und Gebäudesanierung wieder einzubauen.

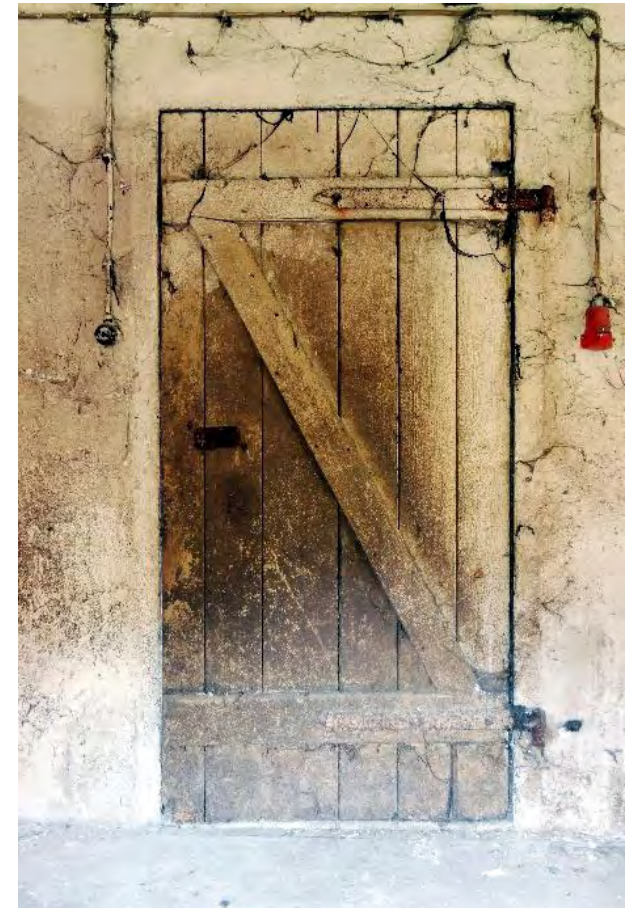
Abbildung T11  
Stalltür zwischen den beiden Ställen Dorfseite

Die Türen klemmen und fallen nicht mehr ins Schloss. Es sind bedingt durch das Klemmen in den Fälzen und am Boden einige Ausbrüche entstanden. Nachträglich angebrachte Aufdoppelungen halten Risse zusammen. In den unteren Bereichen sind Katzendurchschlüpfe ausgesägt. Weiße Lackspuren sind unregelmäßig aufgetragen worden. Die Eisenbeschläge (Schlösser, Schließkloben, Stützkloben der Bänder und die Langbänder) sind stark korrodiert.

Die Türen werden ausgebaut und die Werkstatt gebracht. Es sind die Risse, Ausbrüche und Fehlstellen zu ergänzen.

Die Eisen-Beschläge müssen demontiert werden, entrostet und mit einem lasierend schwarz eingetöntem Owatrolöl behandelt. Um den Glanz des Owatrolöls zu mindern, werden die Beschläge zusätzlich mit schützendem, mikrokristallinem Wachs behandelt. Die originalen Befestigungsmittel werden wiederverwendet.

Zunächst sollen die Türen abgesaugt werden. Danach erfolgt die wasserfeuchte Reinigung unter Zugabe von Seifen.

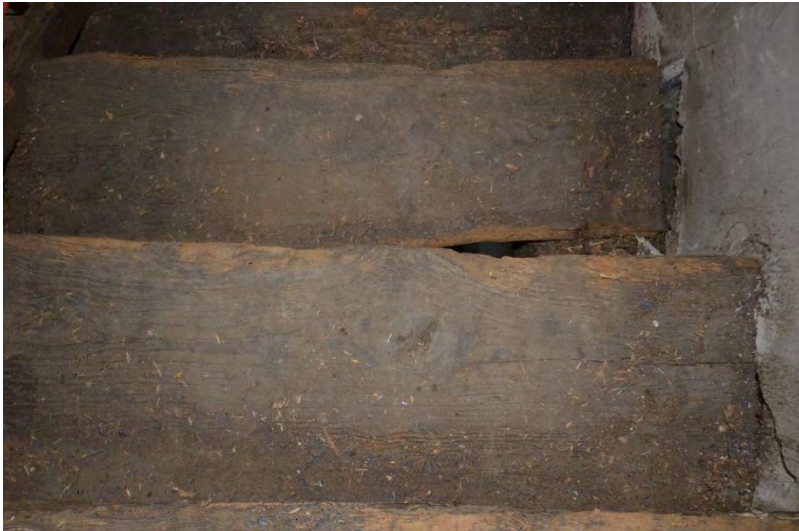
Abbildung T4  
Ausgebrochene  
Trittkanten von oben
