Holzausstattung des Goldenen Ochsen in Ofterdingen

Befundung, Ausbaumethodik, Restaurierung

Gaststuben im Obergeschoss	Beschreibung, Vorgehensweise, Restaurierungsmethodik und Ausbausystematik der einzelnen Bauteile	Ehemaliges Gasthaus Goldener Ochsen in 72131 Ofterdingen	Seite 1
Beschreibung der Stuben		14.09.2019

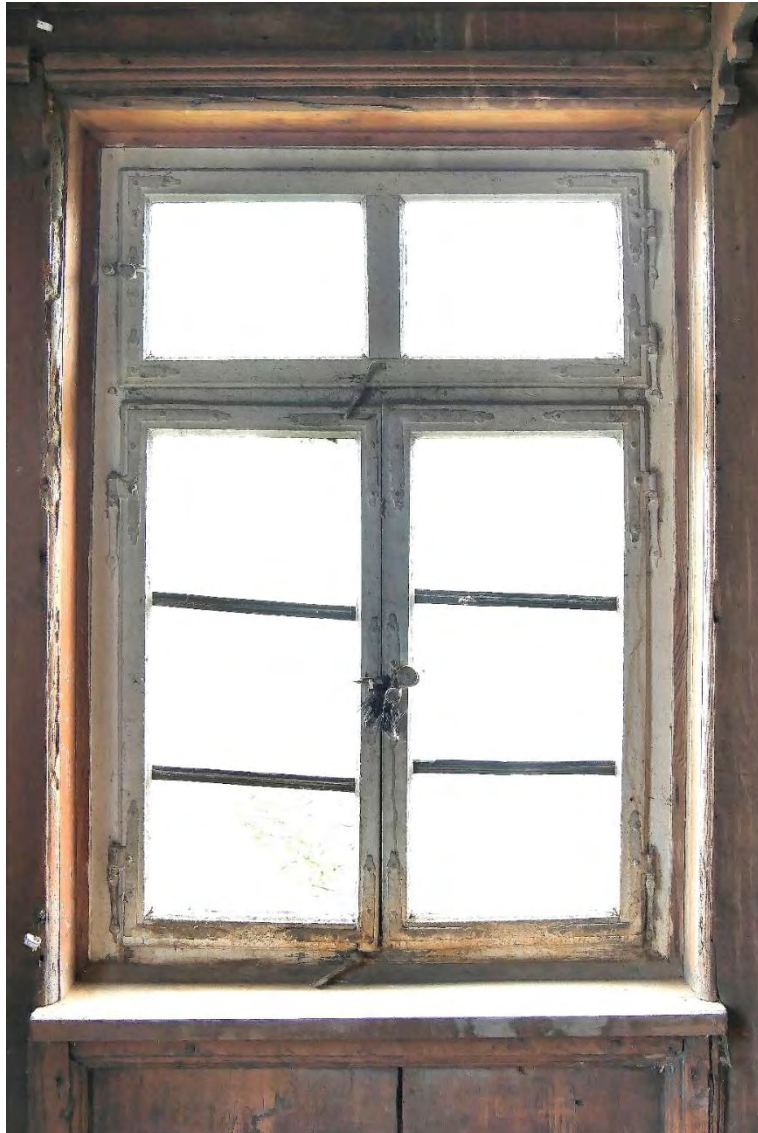
Abbildung F1.22

Fenster F1.22 im Raum 1.07 -Typ A

Vorlage für die Rekonstruktion des
Fensters links daneben (Bedarfsposition)
siehe auch Konstruktionszeichnung

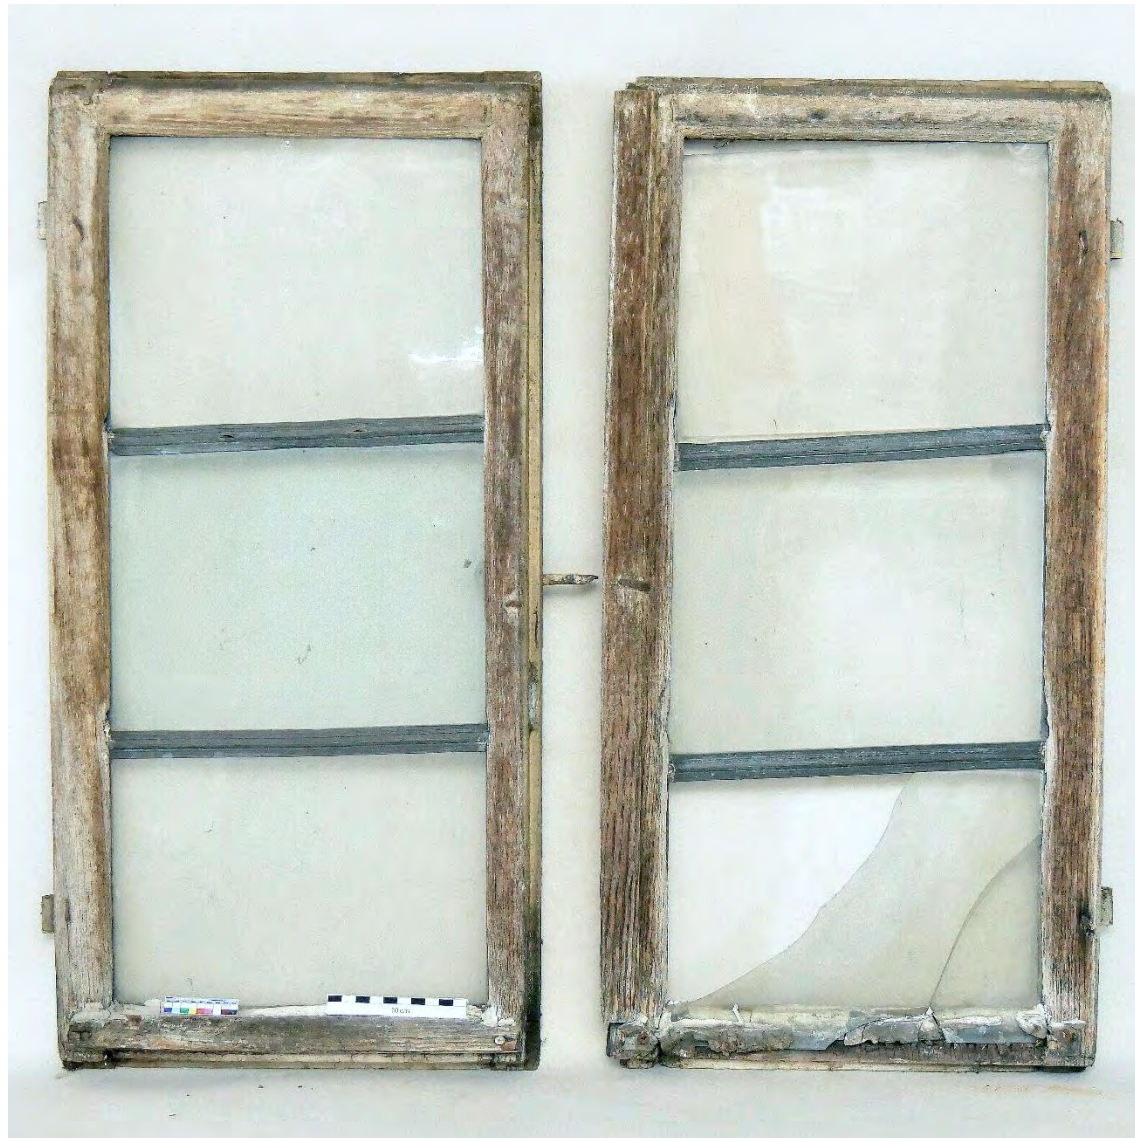
Abbildung F2

Fenster F1.22 im Raum 1.07 - Typ A

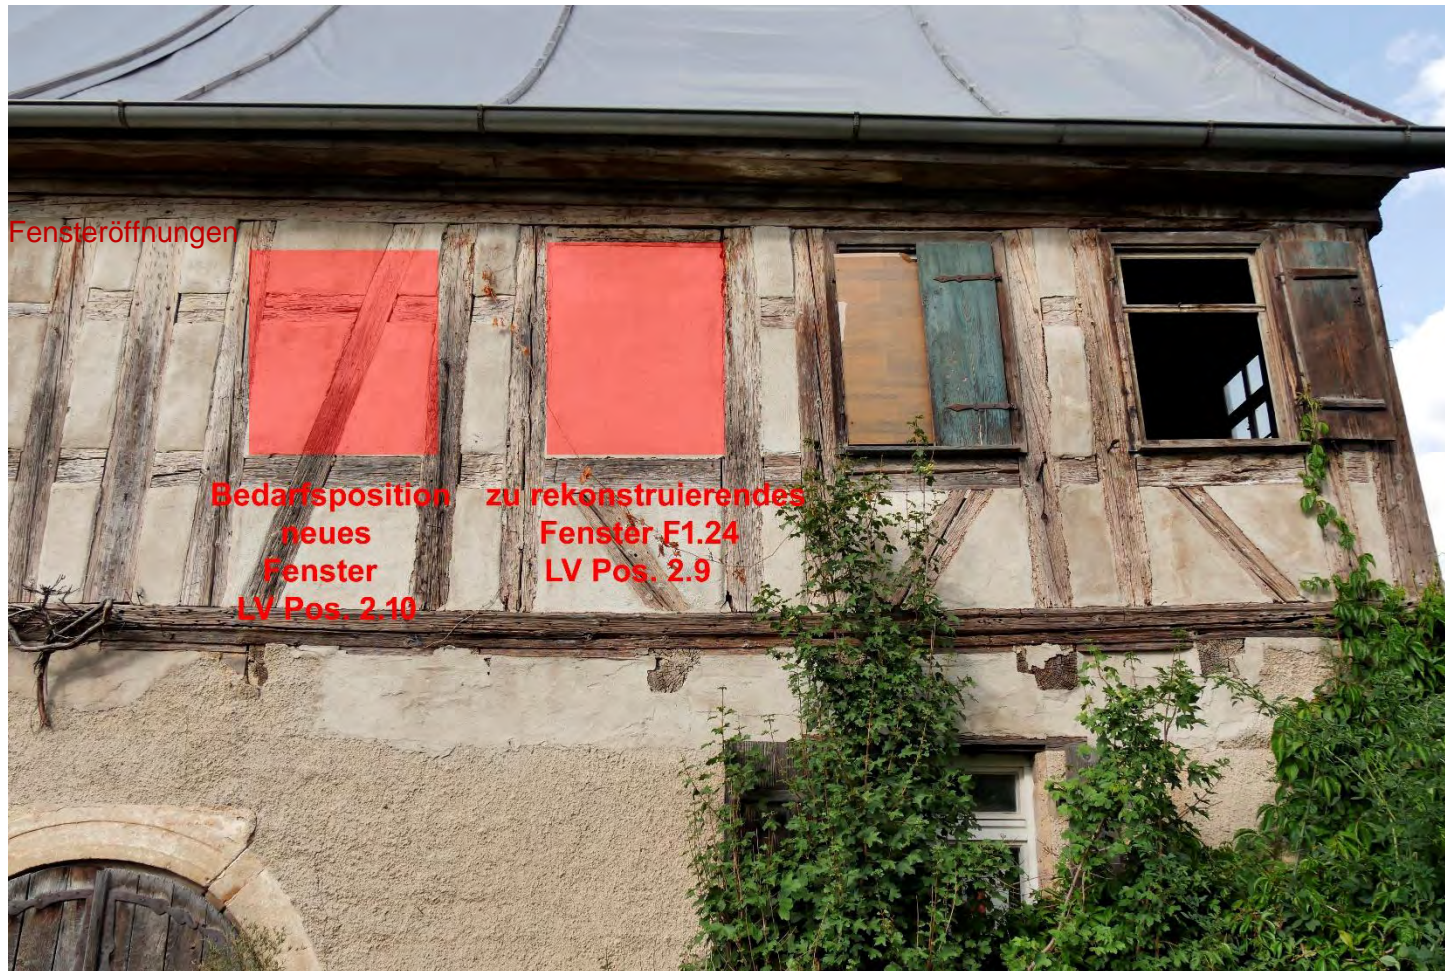
Abbildung F4

Fenster F1.22 und 1.23
im Raum 1.05 Wand C

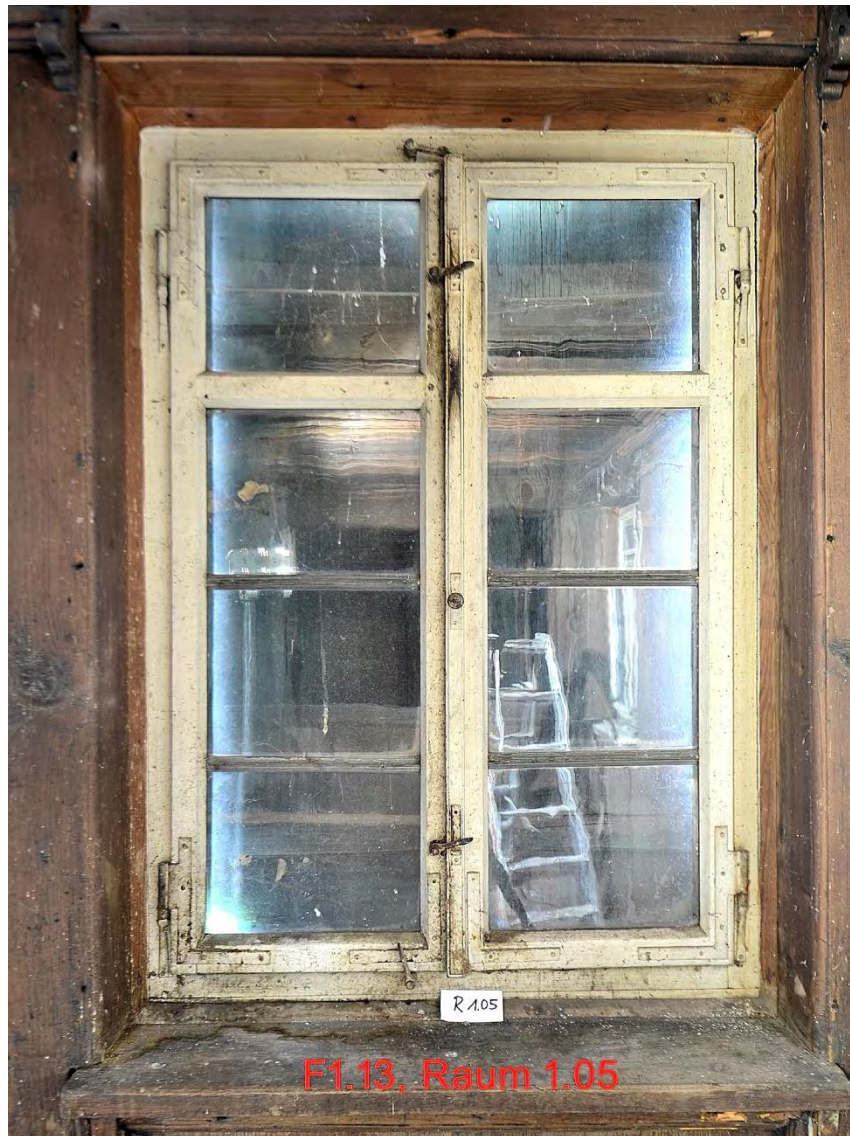
Abbildung F5

Fenster F1.13 im Raum 1.05 - Fenstertyp E

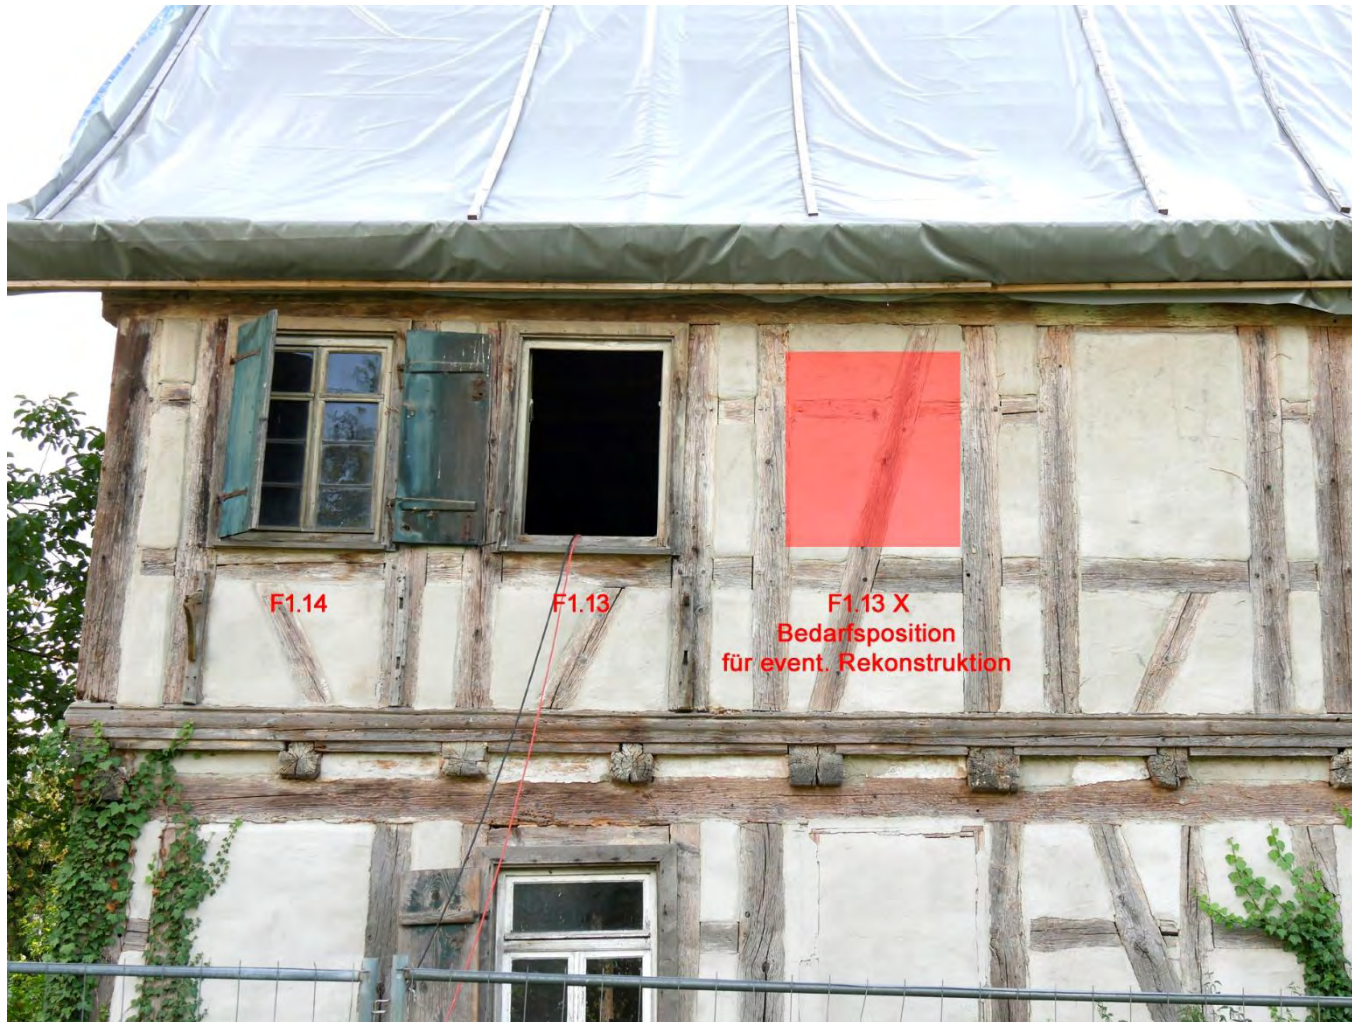
Abbildung F8

Fenster F1.13 im Raum 1.05

Position eines zugemauerten (?)
Fensters für eine Bedarfsposition
zur Rekonstruktion

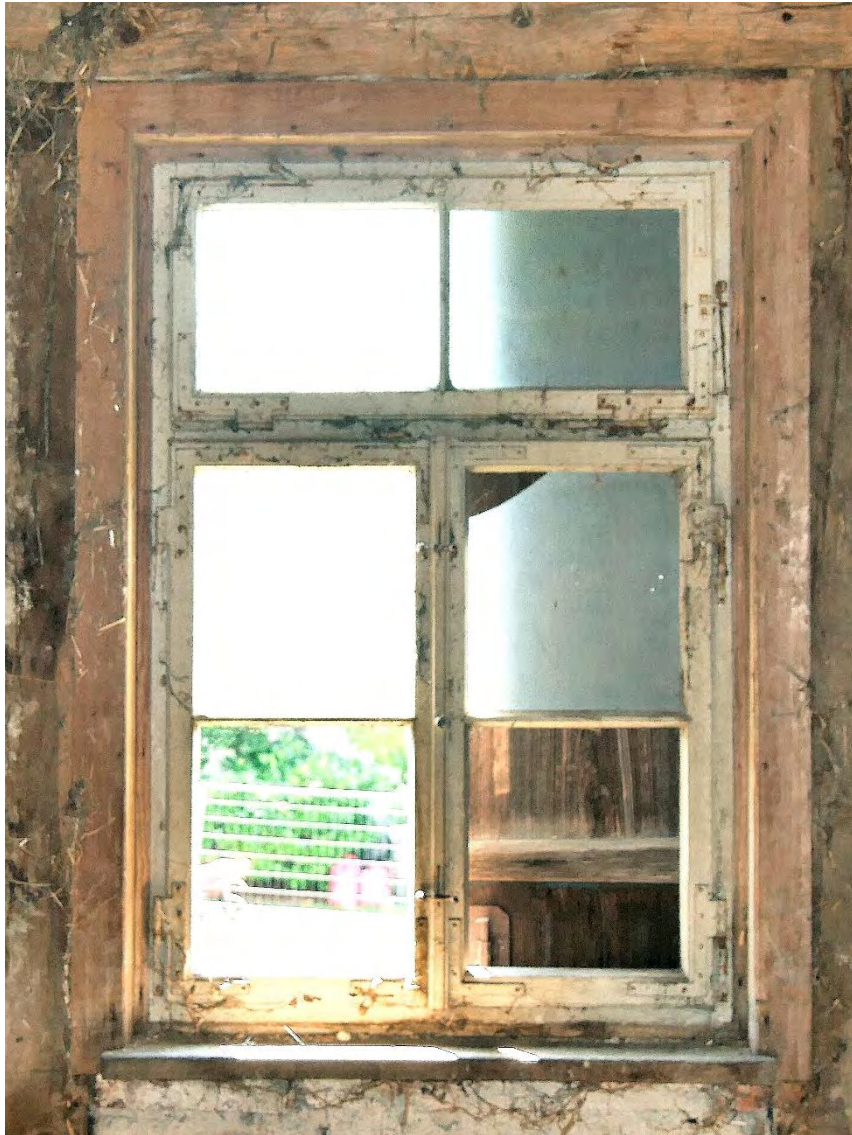
Abbildung F9

F1.03 Lager - Fenstertyp F

Identischer Fenstertyp wie R1.04 Küche

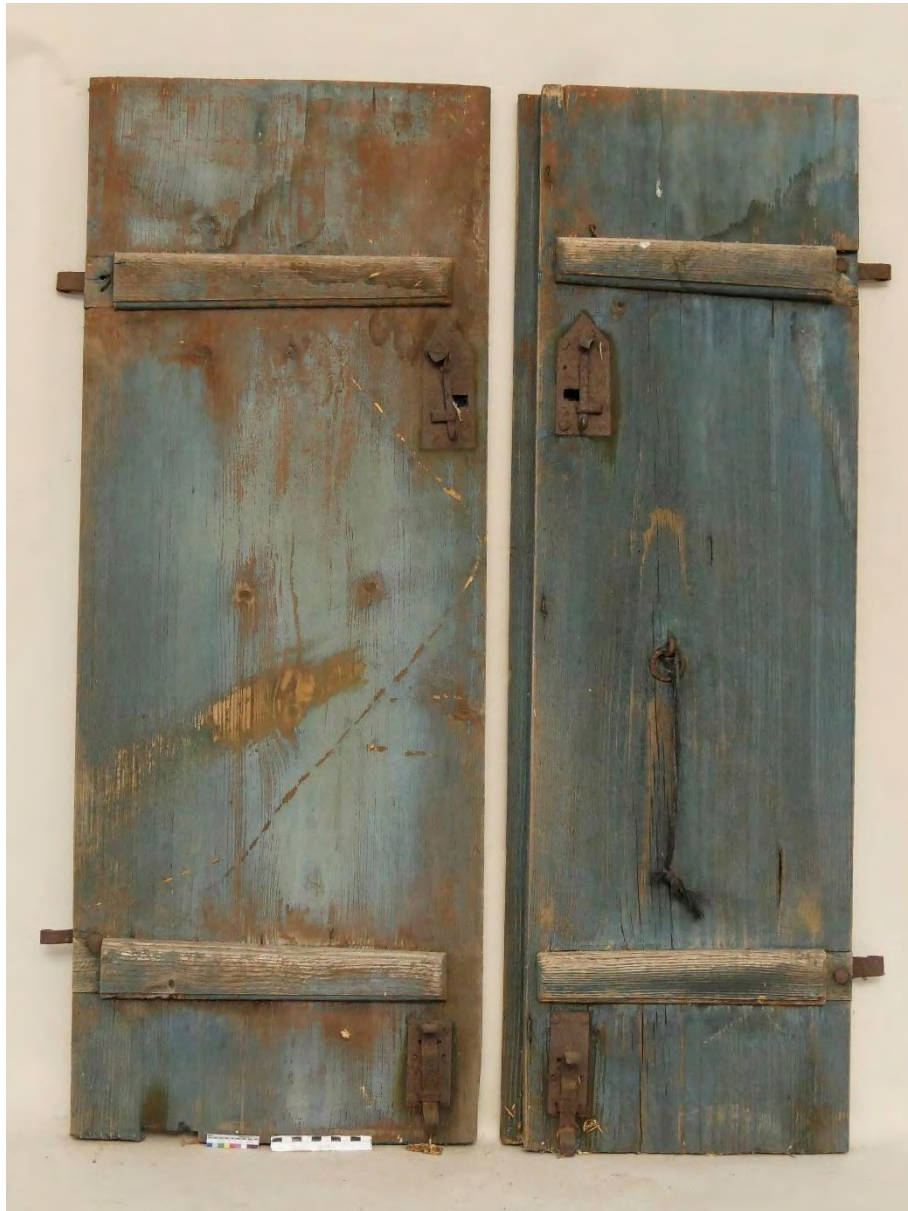
Abbildung L1

Bauzeitliche Fensterläden

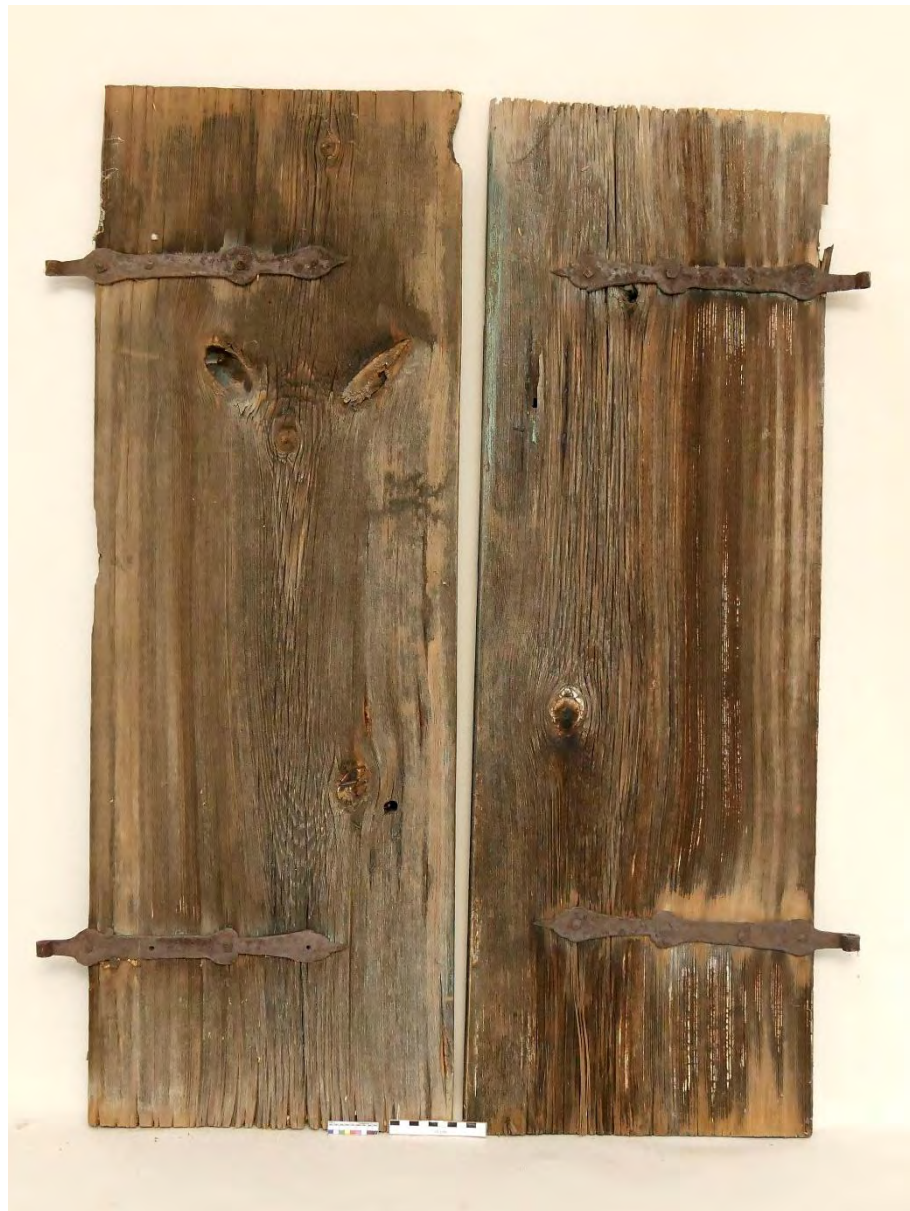
Abbildung L2

Stark verwitterter

Fensterladen von der Wetterseite

Gelöste Teile müssen gefestigt werden, fehlende Teile und Ausbrüche werden ergänzt. Gratleisten werden nachgeschlagen und wo fehlend ergänzt. Die Eisen-Beschläge müssen demontiert werden, entrostet und mit einem schützenden mikrokristallinem Wachs behandelt werden. Die Oberflächen werden zunächst trocken gereinigt und danach feucht. Alle Läden sollen im gleichen Farbton nach Befund (NCS 6020-B70G, vor Ort prüfen bzw. mit Architekt abklären) überlackiert werden. Nur die losen Lackschollen sollen abgenommen werden, die Flächen geglättet (kein maschinelles Schleifen) bis eine tragfähige Schicht für die Überlackierung erzielt wird. Es soll ein reiner, eingefärbter Leinöllack verwendet werden. Die Trocknungszeiten sind einzuhalten. Vor Ort müssen die Läden eingepasst und gangbar gemacht werden.

Die Eisen-Beschläge müssen demontiert werden, entrostet und mit einem lasierend schwarz eingetöntem Owatrolöl behandelt. Um den Glanz des Owatrolöls zu mindern, werden die Beschläge zusätzlich mit schützendem, mikrokristallinem Wachs behandelt. Die originalen Befestigungsmittel werden wiederverwendet.

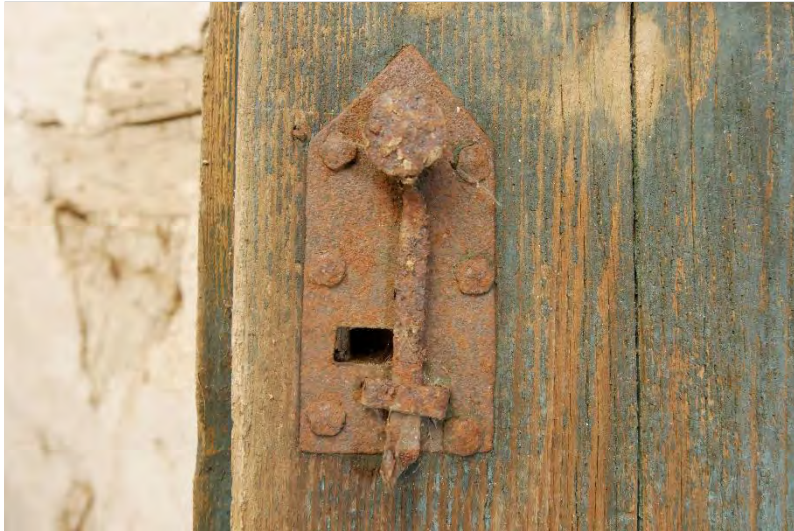
Abbildung L3

Schnappriegel in Höhe des
Querkämpfers am bauzeitlichen
Nagel

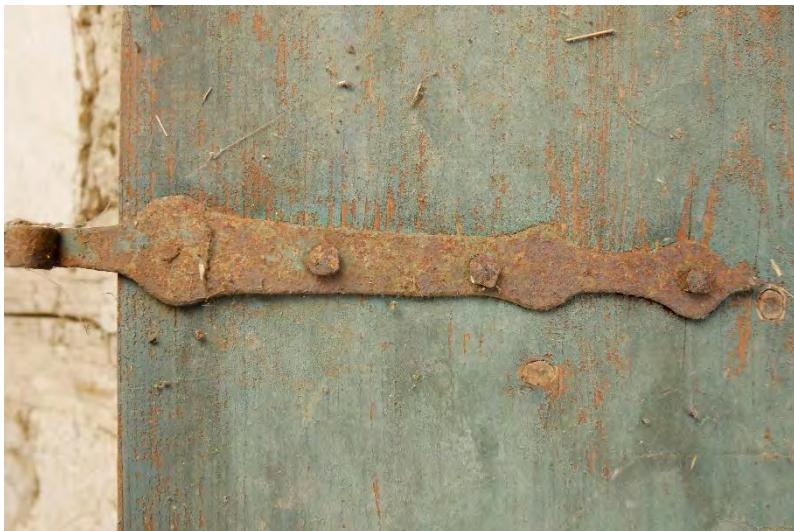
Abbildung L4

Langband am bauzeitlichen
Laden

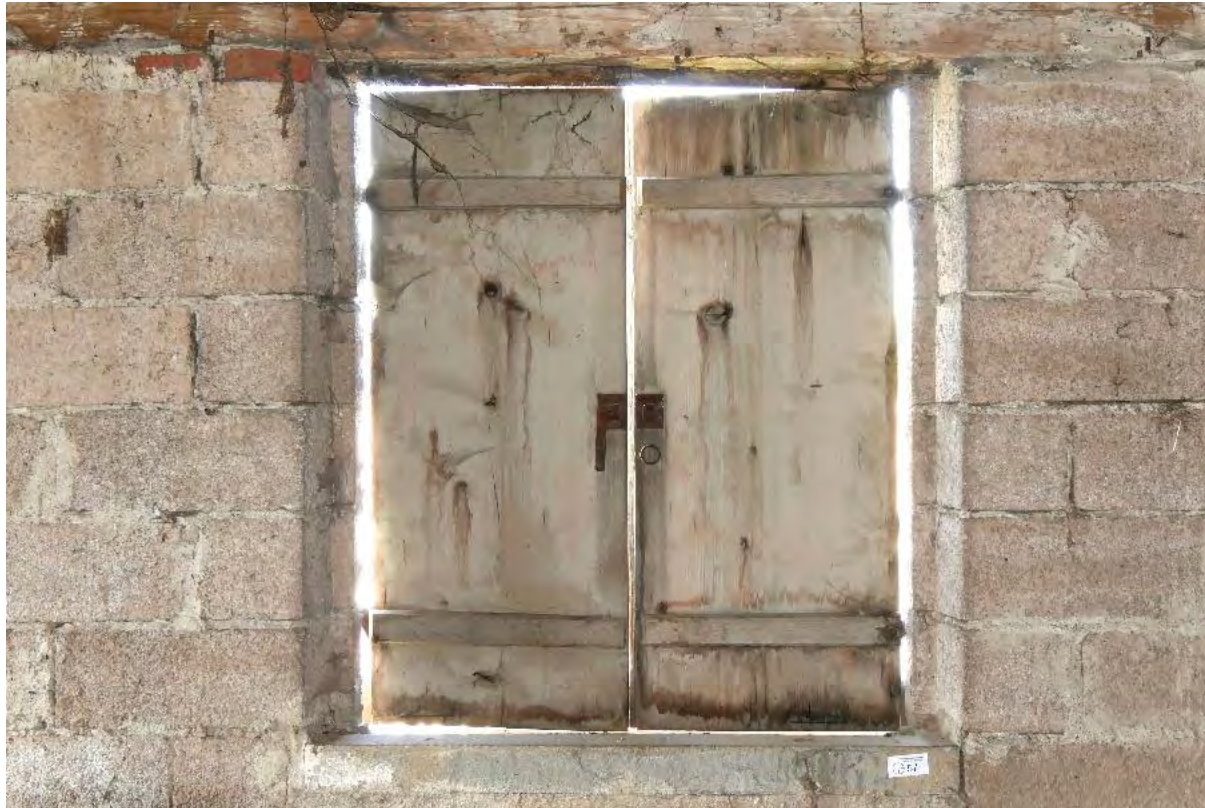
Abbildung L8

Laden F1.07 Obergeschoss Raum 1.02 Lager über Stall

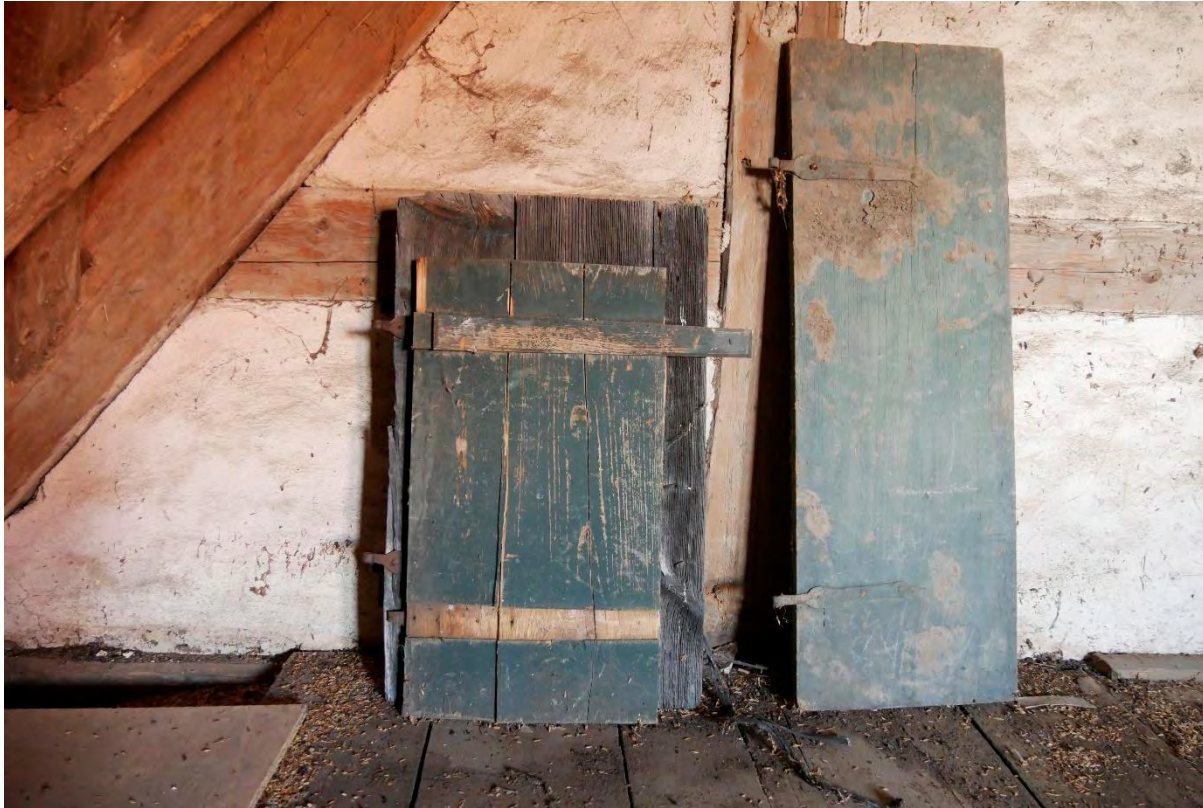
Abbildung L9

Nicht zugeordnete Läden im 1.Dachgeschoss

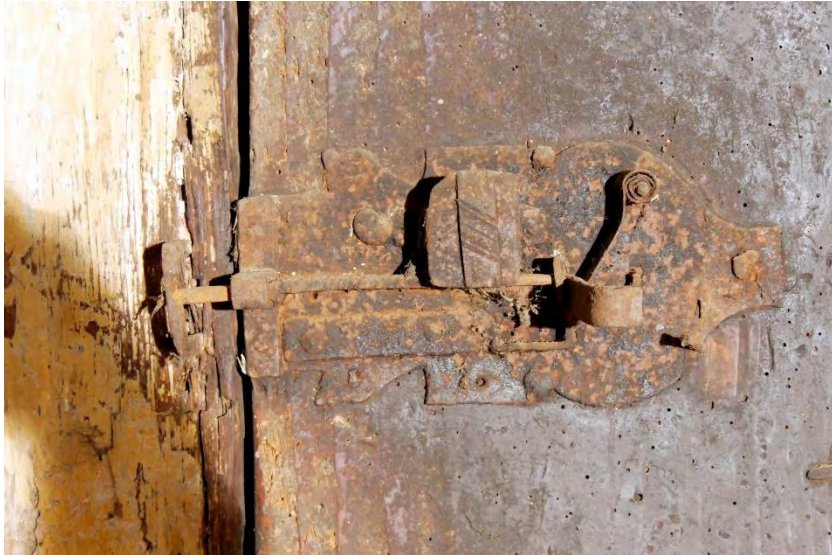
Abbildung T3
Das offene Schloss der Küchentür
T1.03

Die Langbänder, Kloben und das Schloss wird zur Bearbeitung abgenommen und entrostet und mit Owatrolöl behandelt. Danach wird der Glanzgrad durch den Auftrag eines mikrokristallinen Wachses reduziert. Die originalen Nägel werden für die Montage wiederverwertet.

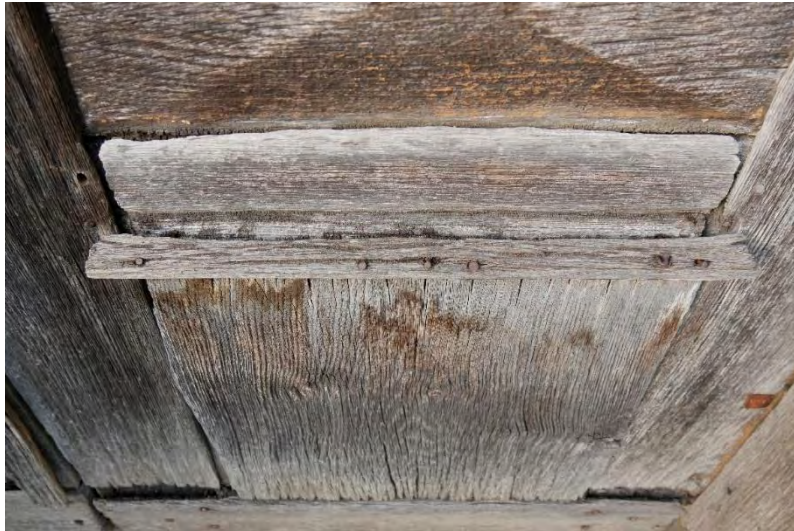
Abbildung T3

Stark abgewitterte und in der Holzsubstanz zerstörte Holzstruktur

Nach dem Abnehmen der Oberflächenreste müssen die Flächen geglättet werden, um einen guten Untergrund für den erneuten Oberflächenauftrag zu erhalten. Es soll reiner Leinöllack verwendet werden, der in seinem Glanzgrad seidenmatt eingestimmt sein muss. Farbton NCS S3040-Y20R Dreifacher Auftrag des Lacks mit Zwischenschliffen.

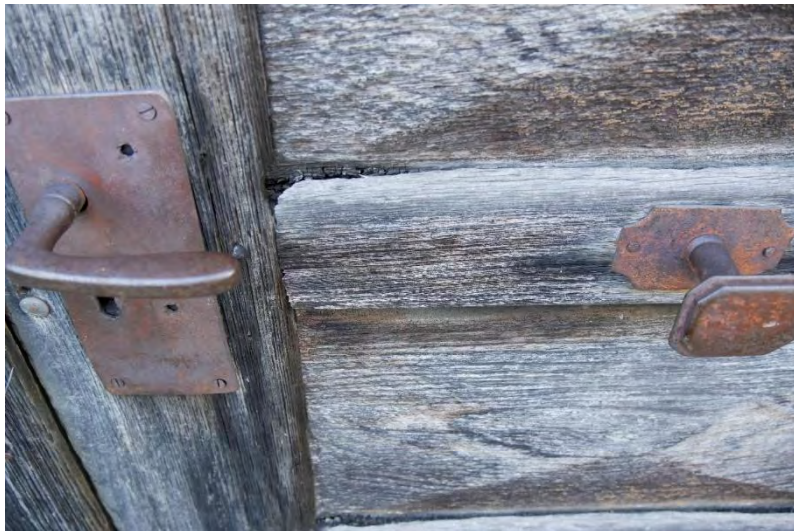
Abbildung T4

Wie Abb. 3

Originaler Knauf

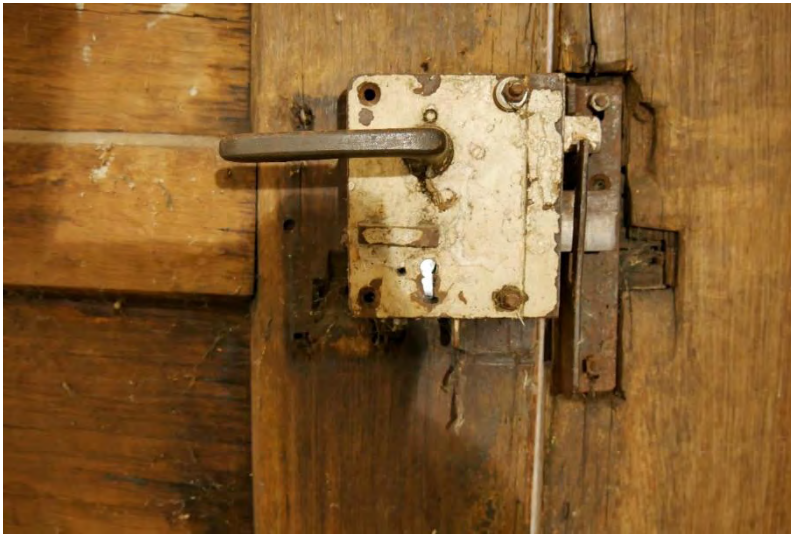
Abbildung T5

Das nicht originale Kastenschloss

Die Dimensionen des originalen Schlosses sind in den Umrissen erkennbar und sollen in diesen Maßen ergänzt werden. Eine Profilzylinderschließung ist für dieses zu ergänzende Kastenschloss vorgesehen. Der Gegenkasten muss exakt an das neue Schloss passen. Die beiden Schließriegel werden gegen neue Riegel ausgetauscht. Sie müssen passend dimensioniert sein. Schloss, Drücker, Knauf, Außenschild und Riegel sollen stilistisch passend sein und eine altverzinnte Oberflächenlegierung erhalten. Die Eisen-Beschläge müssen demontiert werden, entrostet und mit einem lasierend schwarz eingetöntem Owatrolöl behandelt. Um den Glanz des Owatrolöls zu mindern, werden die Beschläge zusätzlich mit schützendem, mikrokristallinem Wachs behandelt. Die originalen Befestigungsmittel werden wiederverwendet.

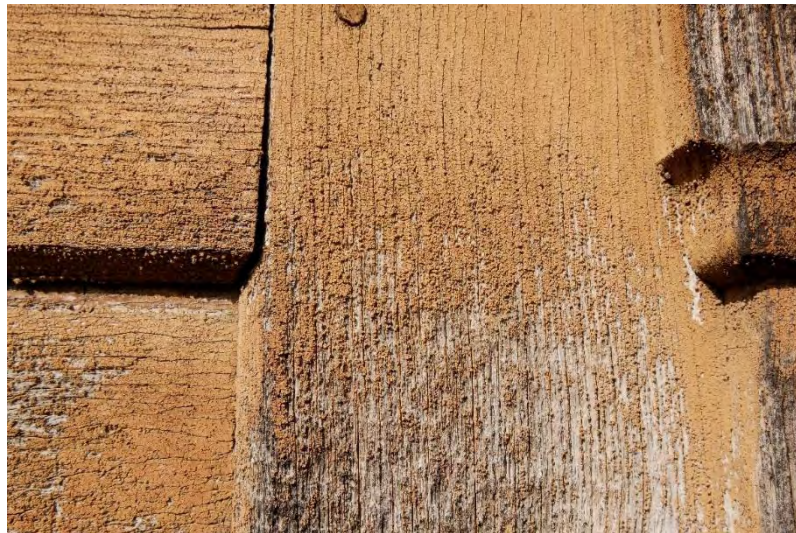
Abbildung T6

Ockerfarbener Überzug

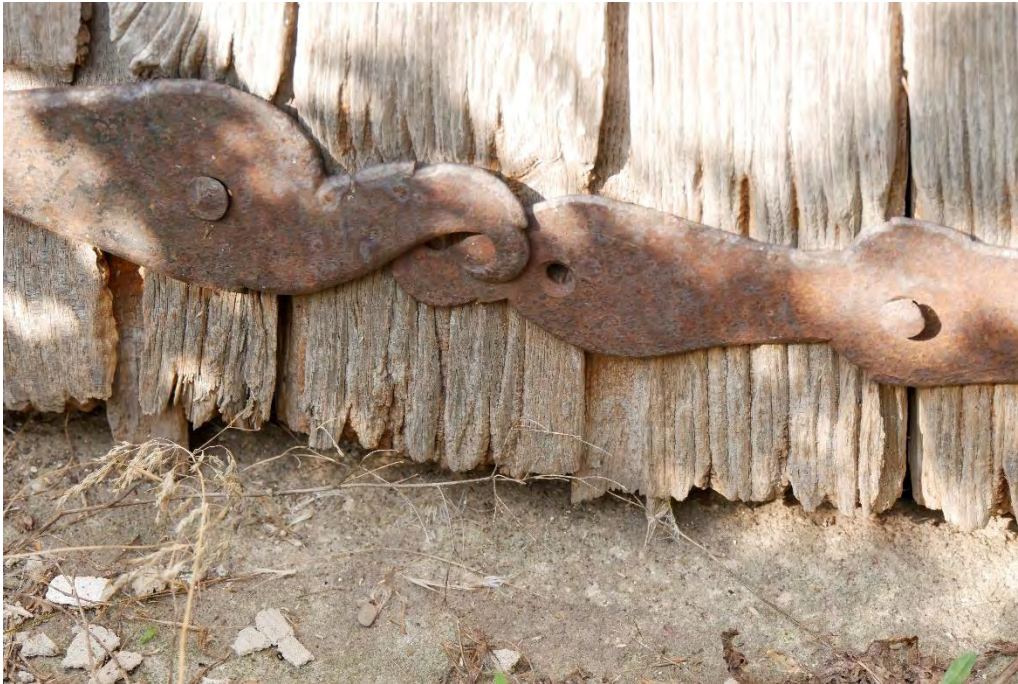
Abbildung T9

Verwitterte untere
Kanten

Fehlende Teile werden ergänzt, Ausbrüche durch Ergänzungen geschlossen. Geringe Schwundfugen und kleinere Risse bleiben offen. Die unteren Kanten sind verwittert und ausgewaschen. Um ein weiteres Hochziehen des Wassers bei Regen zu verhindern, muss in die Kanten ein flüssiges Mittel eingebracht werden, z.B. Plexigum in Ethylacetat gelöst. Das Tor muss ohne zu Streifen schließen.

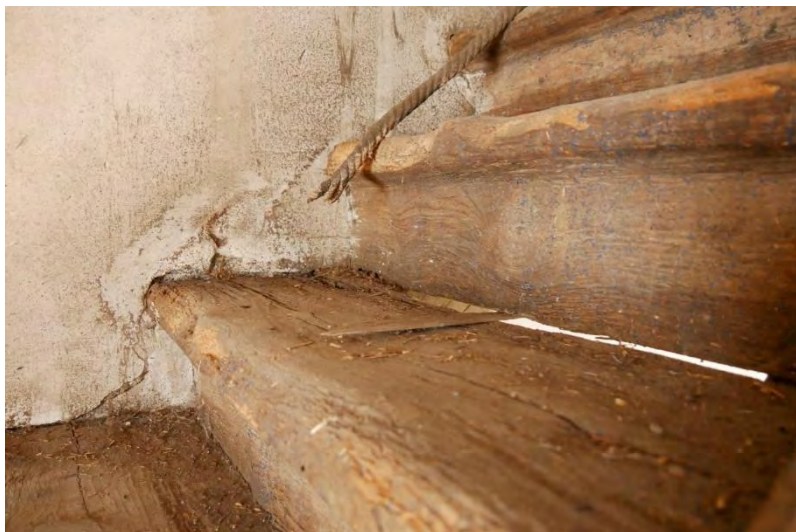
Abbildung T2
Ausgebrochene
Trittkanten

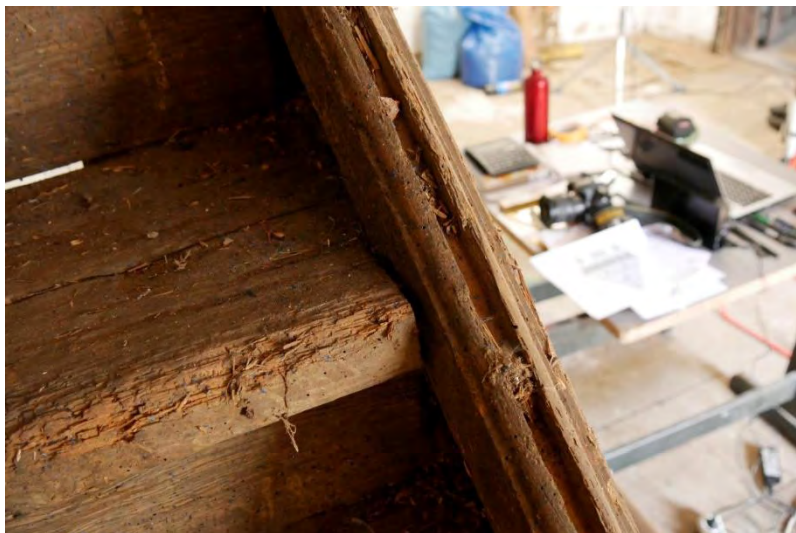
Abbildung T3
Nut für die Aufnahme
der Brettstaketen
