Gaststuben im Obergeschoss	Beschreibung, Vorgehensweise, Restaurierungsmethodik und Ausbausystematik der einzelnen Bauteile	Ehemaliges Gasthaus Goldener Ochsen in 72131 Ofterdingen	Seite 1
Beschreibung der Stuben		14.09.2019

### **Ausbau der Holzausstattung der drei Stuben**

Das Gebäude und sein Fachwerk mit allen Deckenbalken werden umfangreich saniert. Es ist deshalb unerlässlich die gesamte Holzausstattung aller drei Stuben (Wandverkleidungen, Decken, Böden) auszubauen, zu lagern, zu restaurieren und nach erfolgter Fachwerks- und Gebäudesanierung wieder einzubauen.

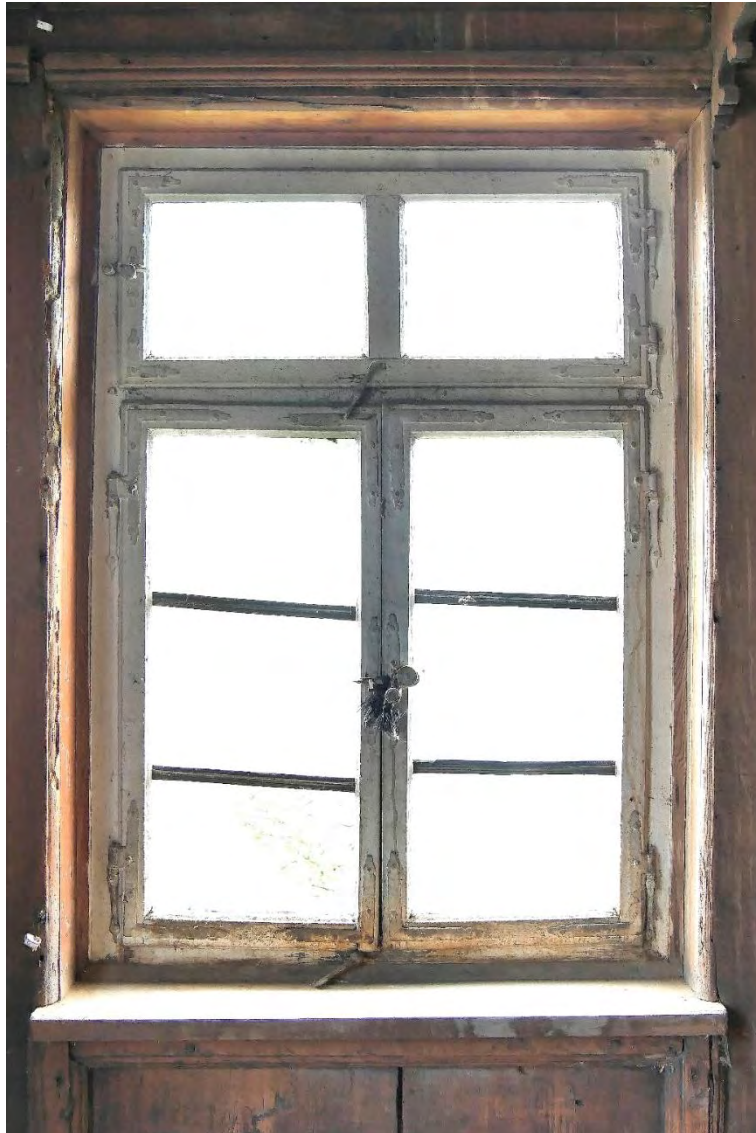
Abbildung F1.22

Fenster F1.22 im Raum 1.07 -Typ A

Vorlage für die Rekonstruktion des  
Fensters links daneben (Bedarfsposition)  
siehe auch Konstruktionszeichnung

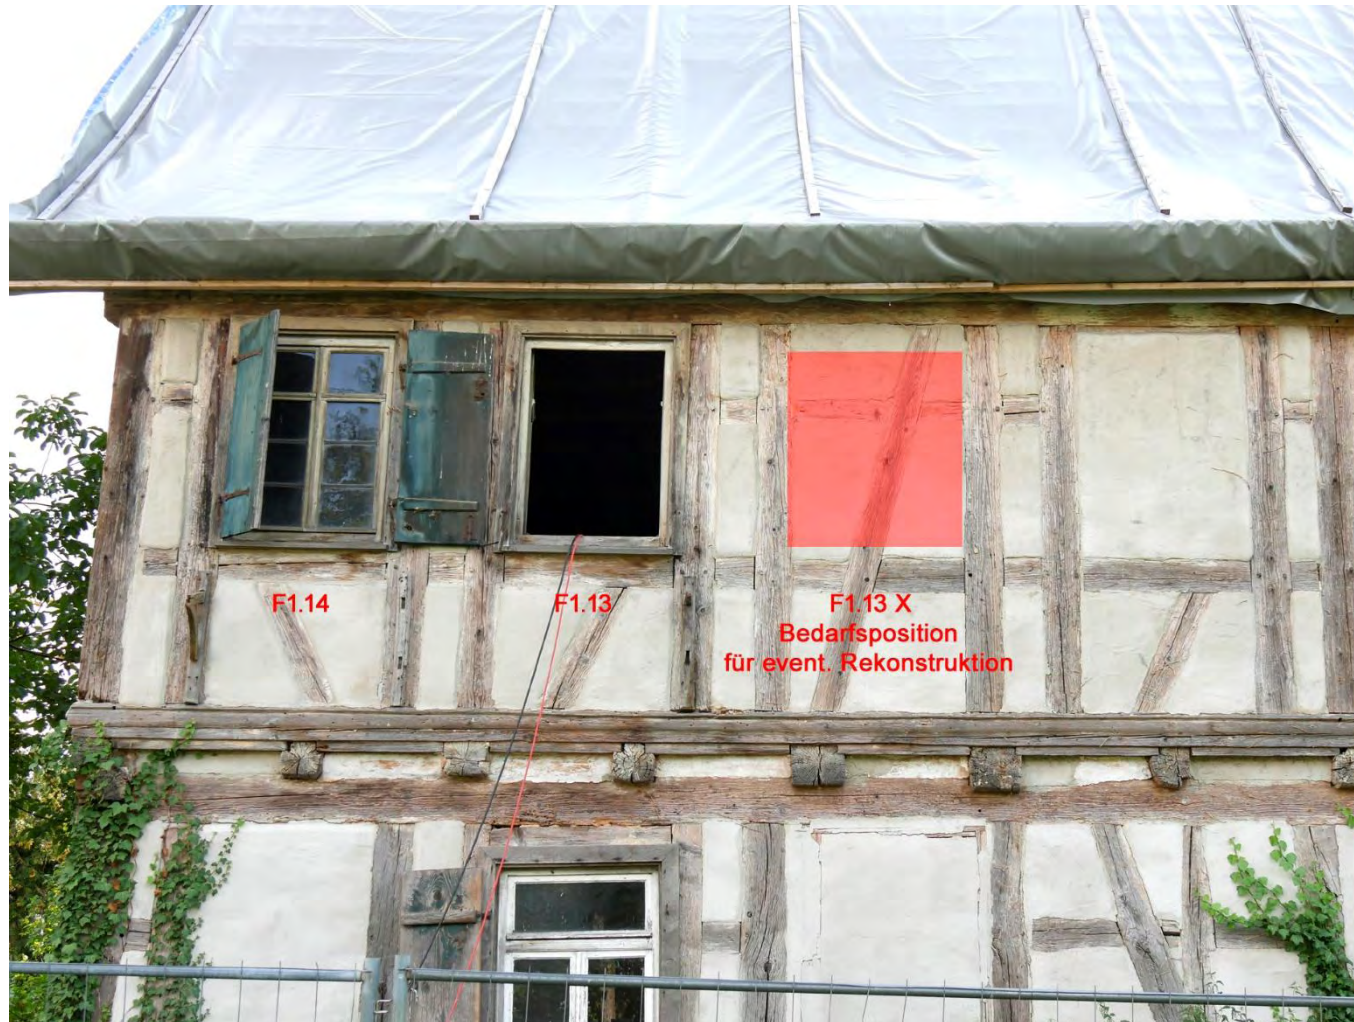
Abbildung F8

**Fenster F1.13 im Raum 1.05**

Position eines zugemauerten (?)  
Fensters für eine Bedarfsposition  
zur Rekonstruktion

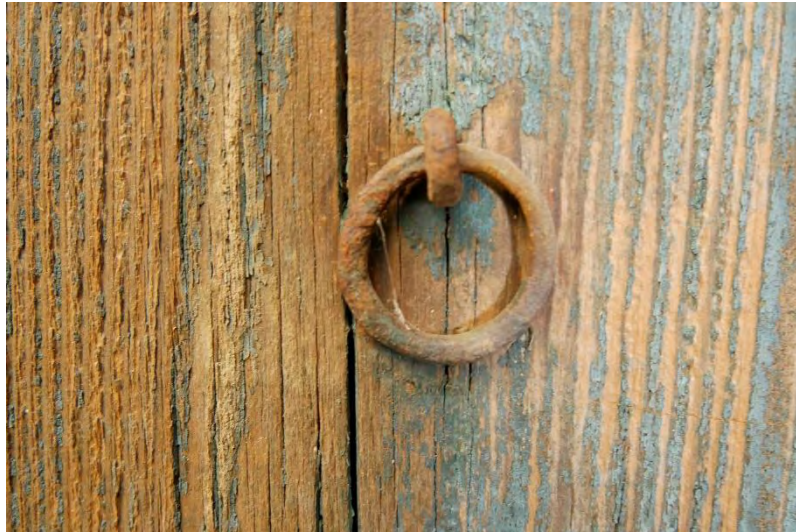
Abbildung L5

Zuziehring am bauzeitlichen

Laden

Die Eisen-Beschläge müssen demontiert werden, entrostet und mit einem lasierend schwarz eingetöntem Owatrolöl behandelt. Um den Glanz des Owatrolöls zu mindern, werden die Beschläge zusätzlich mit schützendem, mikrokristallinem Wachs behandelt. Die originalen Befestigungsmittel werden wiederverwendet.

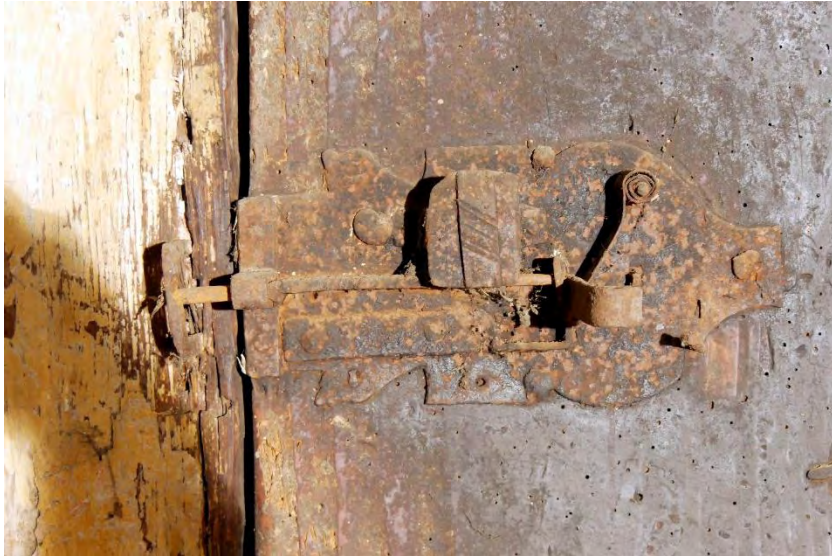
Abbildung T3  
Das offene Schloss der Küchentür  
T1.03

Die Langbänder, Kloben und das Schloss wird zur Bearbeitung abgenommen und entrostet und mit Owatrolöl behandelt. Danach wird der Glanzgrad durch den Auftrag eines mikrokristallinen Wachses reduziert. Die originalen Nägel werden für die Montage wiederverwertet.

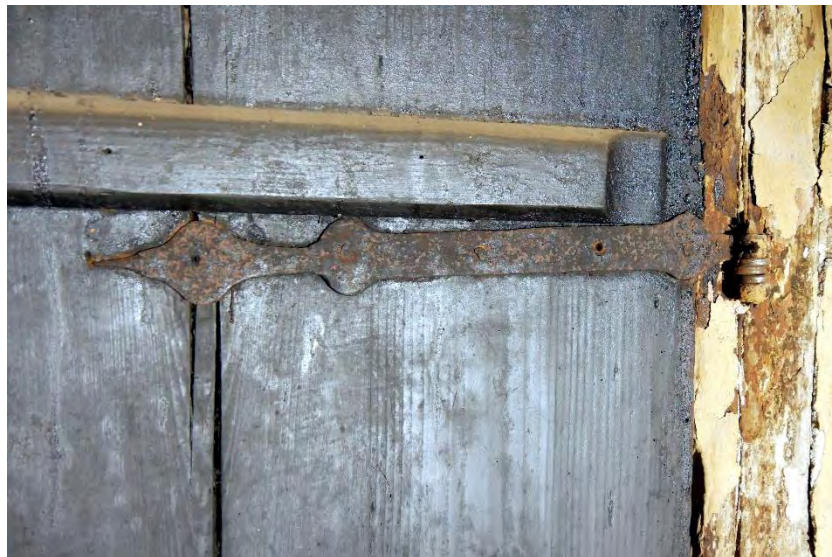
Abbildung T4  
Langband der Tür in der Küche  
T1.03  
Verrußte und verkrustete Oberfläche

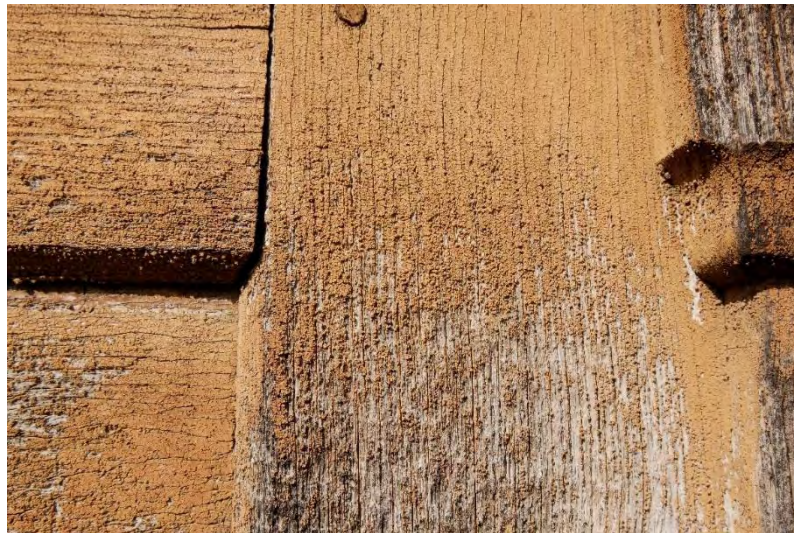
Abbildung T6

Ockerfarbener Überzug

Nach dem Abnehmen der Oberflächenreste müssen die Flächen geglättet werden, um einen guten Untergrund für den erneuten Oberflächenauftrag zu erhalten. Es soll reiner Leinöllack verwendet werden, der in seinem Glanzgrad seidenmatt eingestimmt sein muss. Farbton NCS S3040-Y20R Dreifacher Auftrag des Lacks mit Zwischenschliffen.

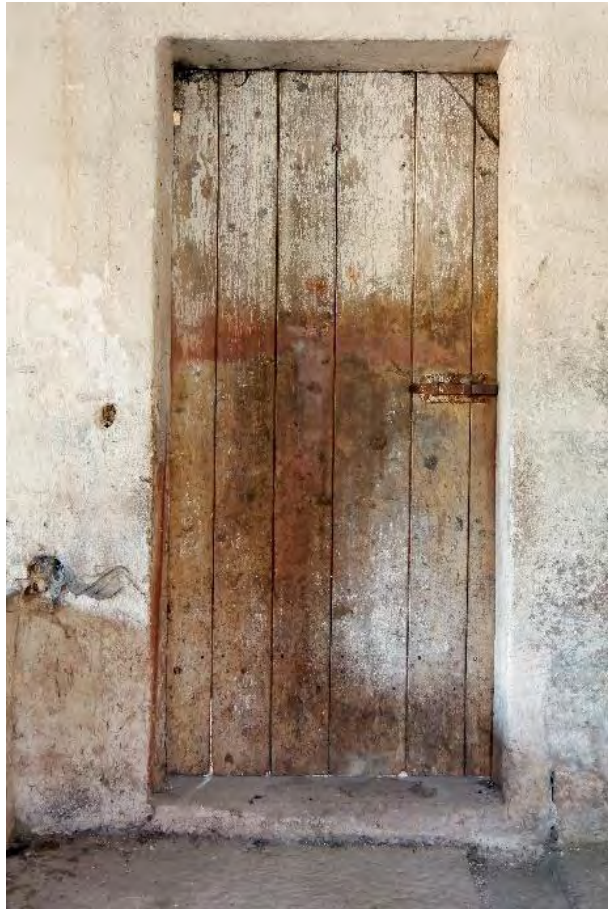
Abbildung T11  
Stalltür zwischen den beiden Ställen Dorfseite

Die Türen klemmen und fallen nicht mehr ins Schloss. Es sind bedingt durch das Klemmen in den Fälzen und am Boden einige Ausbrüche entstanden. Nachträglich angebrachte Aufdoppelungen halten Risse zusammen. In den unteren Bereichen sind Katzendurchschlüpfe ausgesägt. Weiße Lackspuren sind unregelmäßig aufgetragen worden. Die Eisenbeschläge (Schlösser, Schließkloben, Stützkloben der Bänder und die Langbänder) sind stark korrodiert.

Die Türen werden ausgebaut und die Werkstatt gebracht. Es sind die Risse, Ausbrüche und Fehlstellen zu ergänzen.

Die Eisen-Beschläge müssen demontiert werden, entrostet und mit einem lasierend schwarz eingetöntem Owatrolöl behandelt. Um den Glanz des Owatrolöls zu mindern, werden die Beschläge zusätzlich mit schützendem, mikrokristallinem Wachs behandelt. Die originalen Befestigungsmittel werden wiederverwendet.

Zunächst sollen die Türen abgesaugt werden. Danach erfolgt die wasserfeuchte Reinigung unter Zugabe von Seifen.
