13. September 2019	Schadensbilder in den drei Wirtsstuben, der Fenster, Läden, Türen und der Blockstufentreppe	Ehemaliges Gasthaus Goldener Ochsen in 72131 Offerdingen
		Seite 1

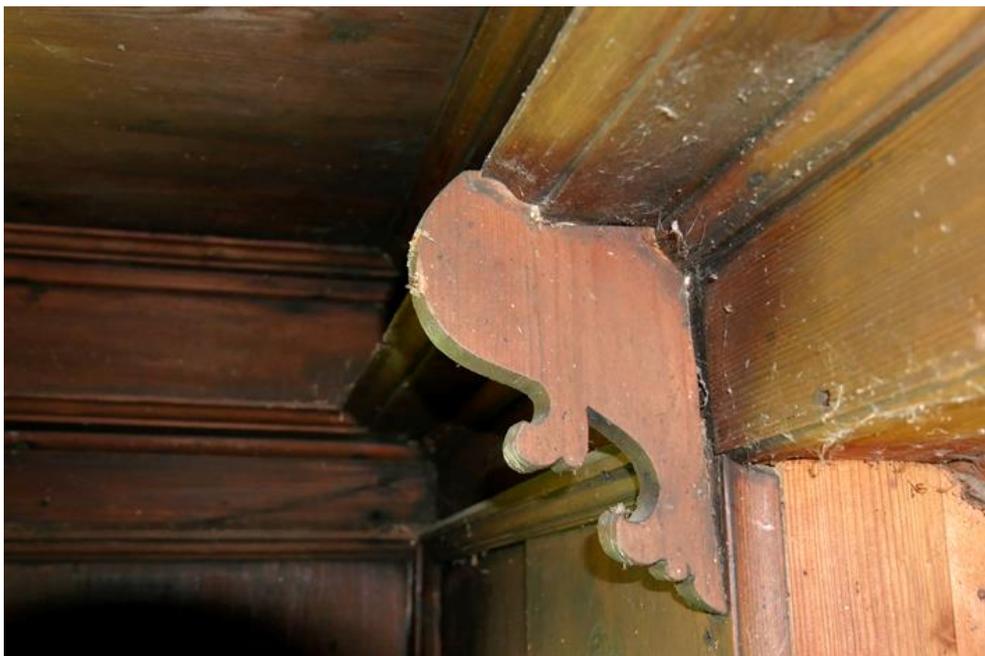
Abbildung ST1 Wasserschaden und Holzwurmbefall an Decke R1.05

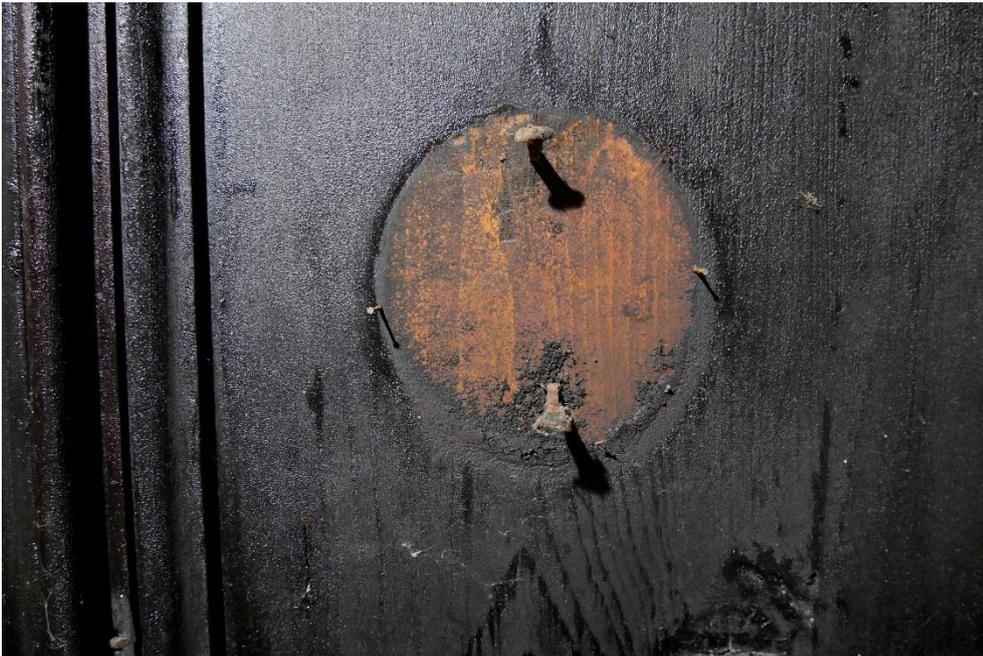
Abbildung ST17 Abdruck einer Rosette: über dem Ofen war vermutlich ein Gestänge zum Trocknen von nassen Kleidern angebracht, das an der Decke verankert war. Darunter ist der Lack nicht verschwärzt.

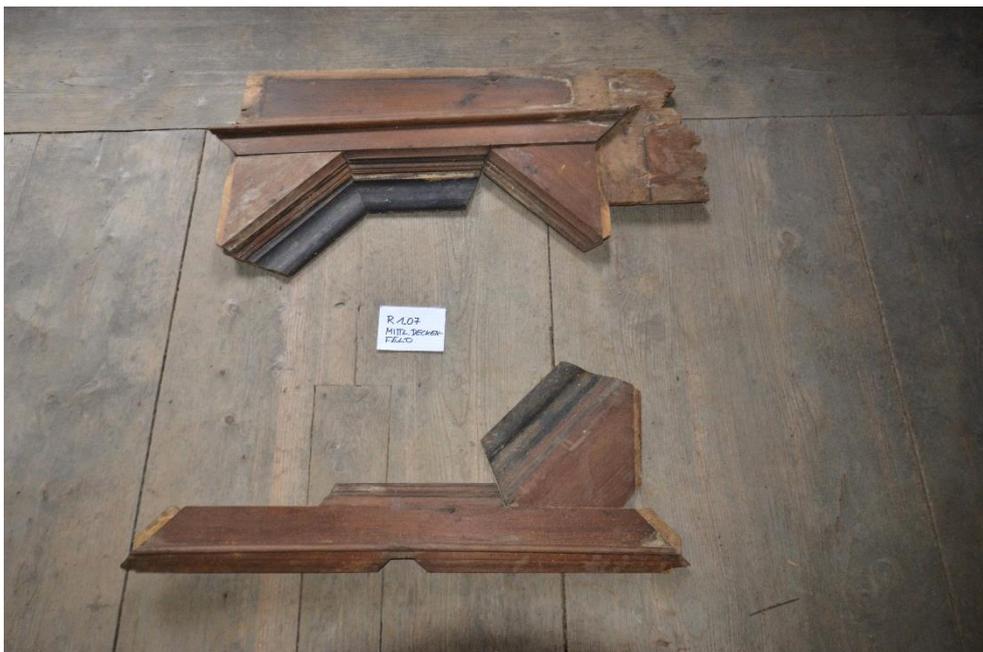
Abbildung ST33 Teile des Mittefeldes der Decke im Raum 1.07

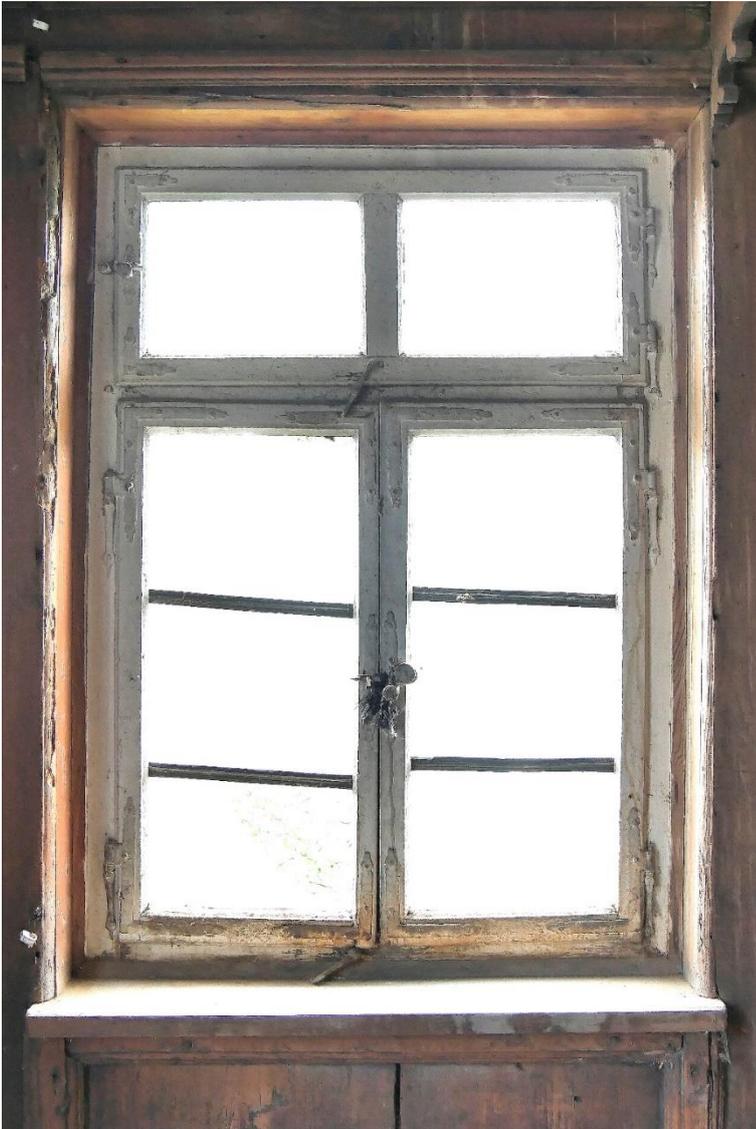
Abbildung F1.22

Fenster F1.22 im Raum 1.07 -

Typ A

Vorlage für die Rekonstruktion des Fensters links daneben (Bedarfsposition) siehe auch Konstruktionszeichnung

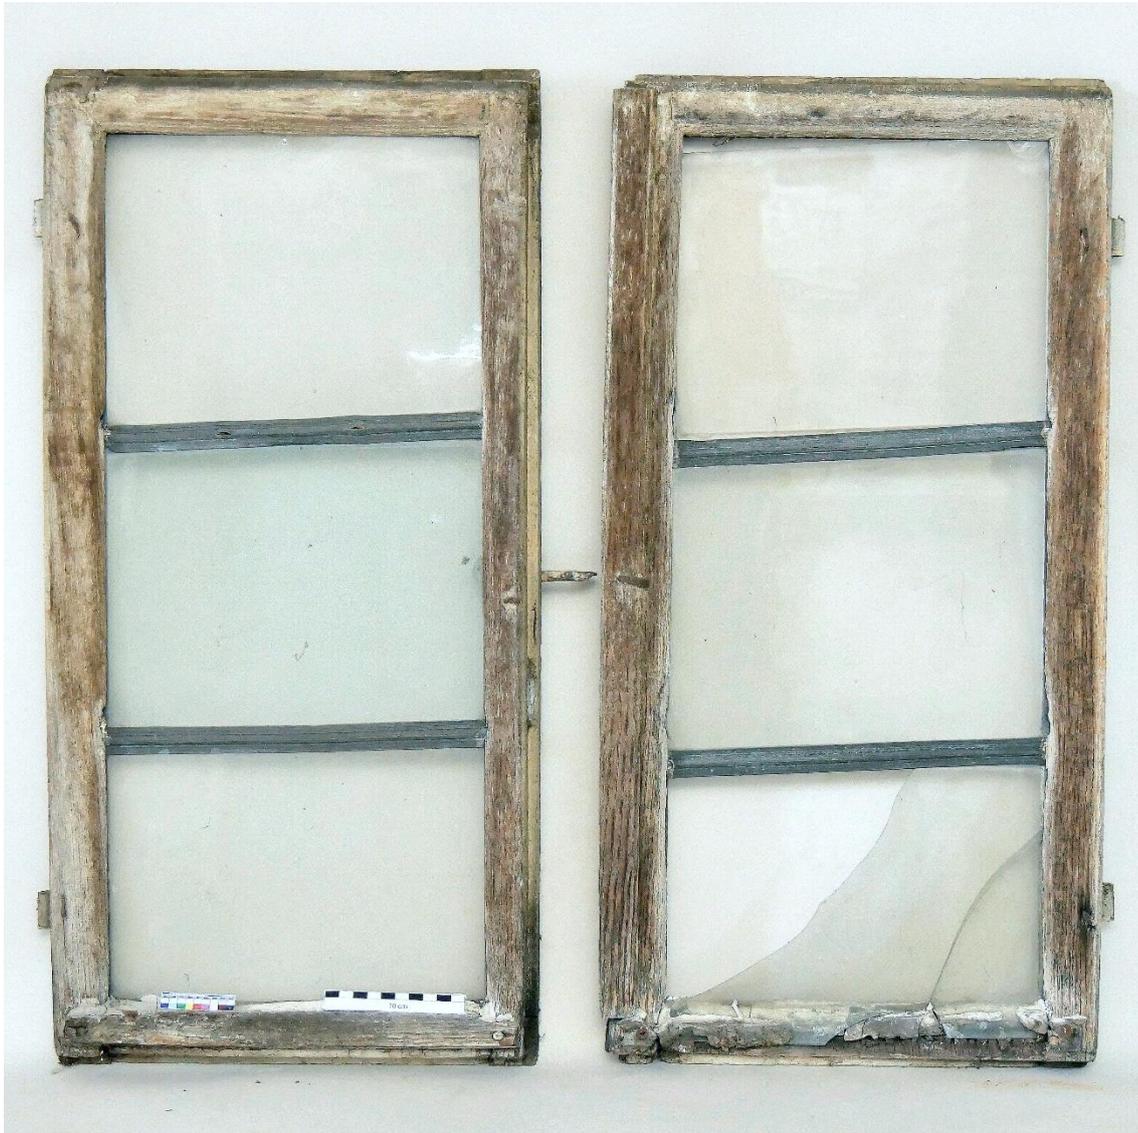
Abbildung F2 Fenster F1.22 im Raum 1.07 - Typ A

Außenflächen der Flügel

Zu rekonstruierendes Fenster laut Leistungsverzeichnis (siehe Konstruktionszeichnung)

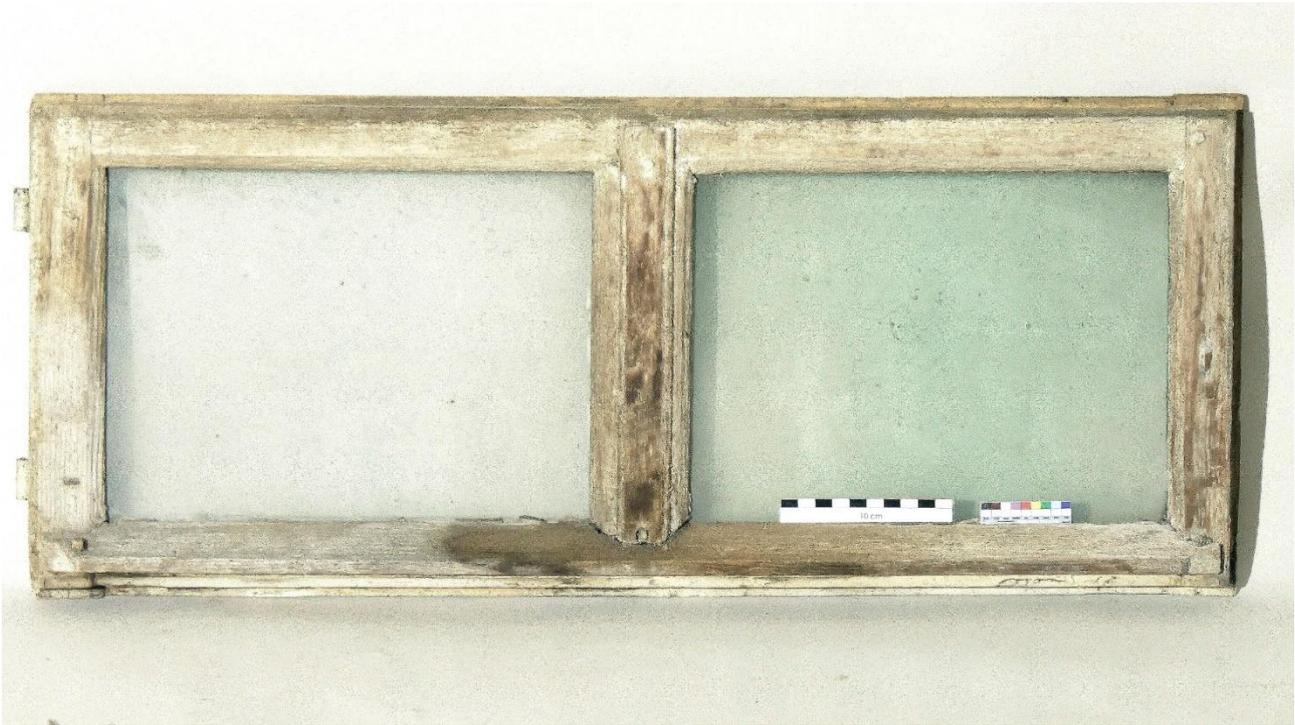
**Abbildung F3** Fenster F1.22 im Raum 1.07 Typ A Oberlichtflügel Außenseite  
Zu rekonstruierendes Fenster laut Leistungsverzeichnis (siehe Konstruktionszeichnung)

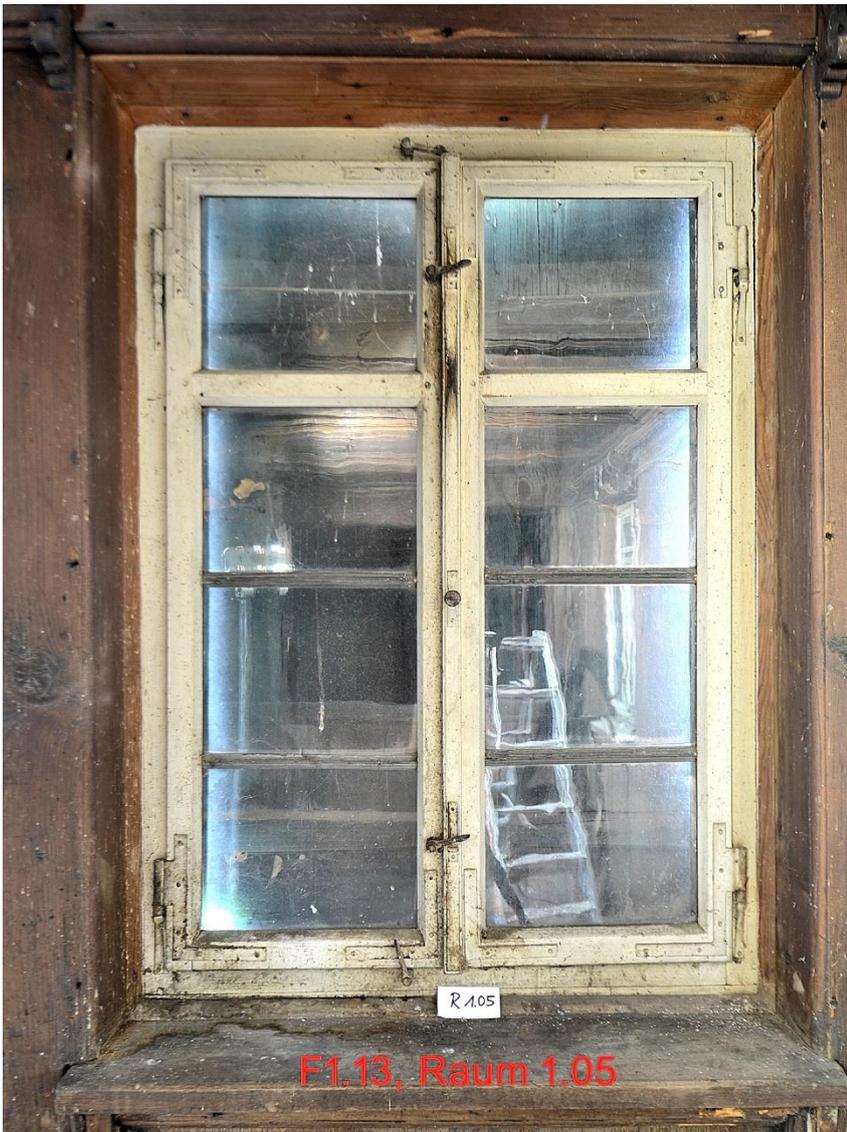
Abbildung F5  
Fenster F1.13 im Raum 1.05  
Fenstertyp E  
Vorlage für die Rekonstruktion  
des  
Fensters links daneben  
(Bedarfsposition)  
siehe auch  
Konstruktionszeichnung

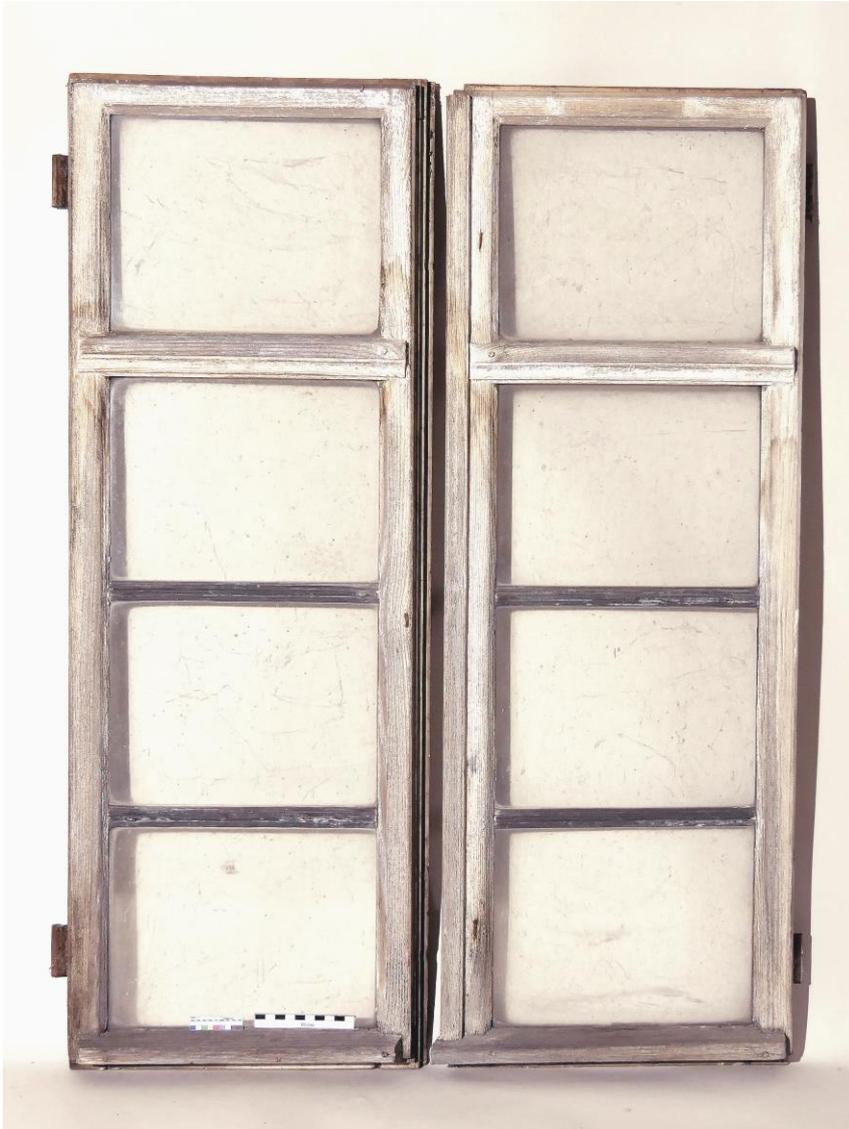
Abbildung F6  
Fenster F1.13 im Raum 1.05  
Außenflächen der Flügel  
Vorlage für die  
Rekonstruktion des  
Fensters links daneben  
(Bedarfsposition) siehe auch  
Konstruktionszeichnung

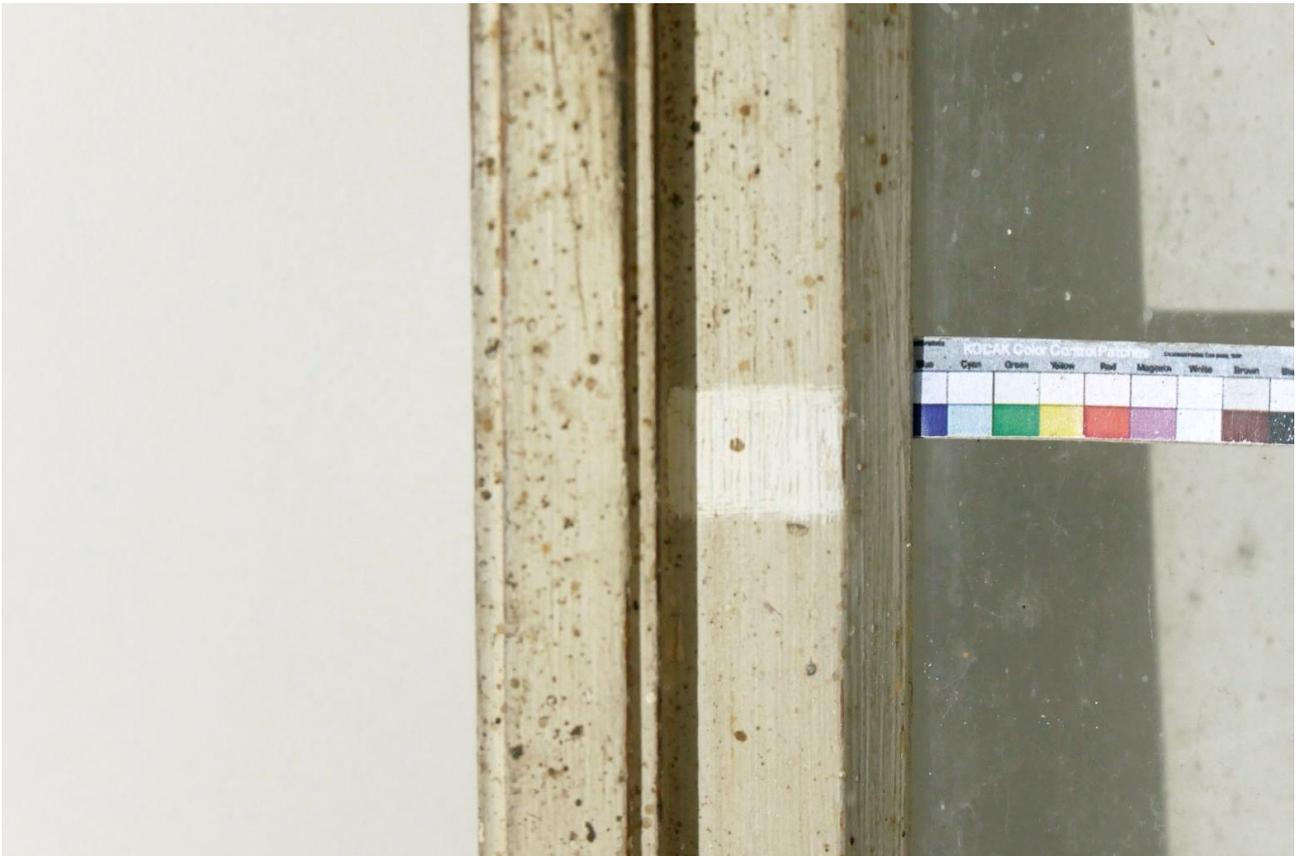
Abbildung F7 Fenster F1.13 im Raum 1.05\_Gereinigte Lackfläche

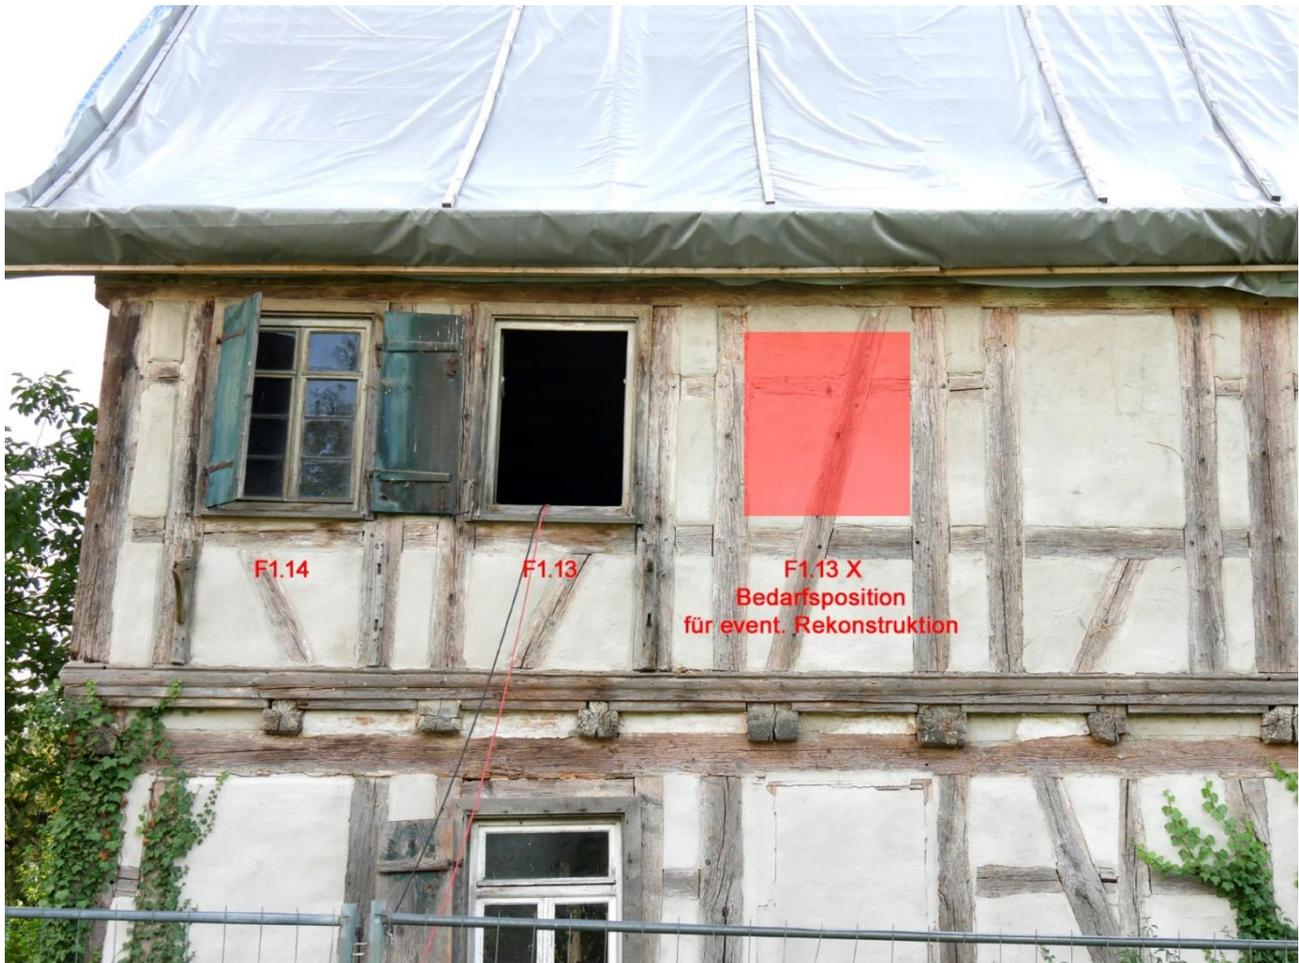
Abbildung F8 Fenster F1.13 im Raum 1.0 Position eines zugemauerten (?) Fensters für eine Bedarfsposition zur Rekonstruktion

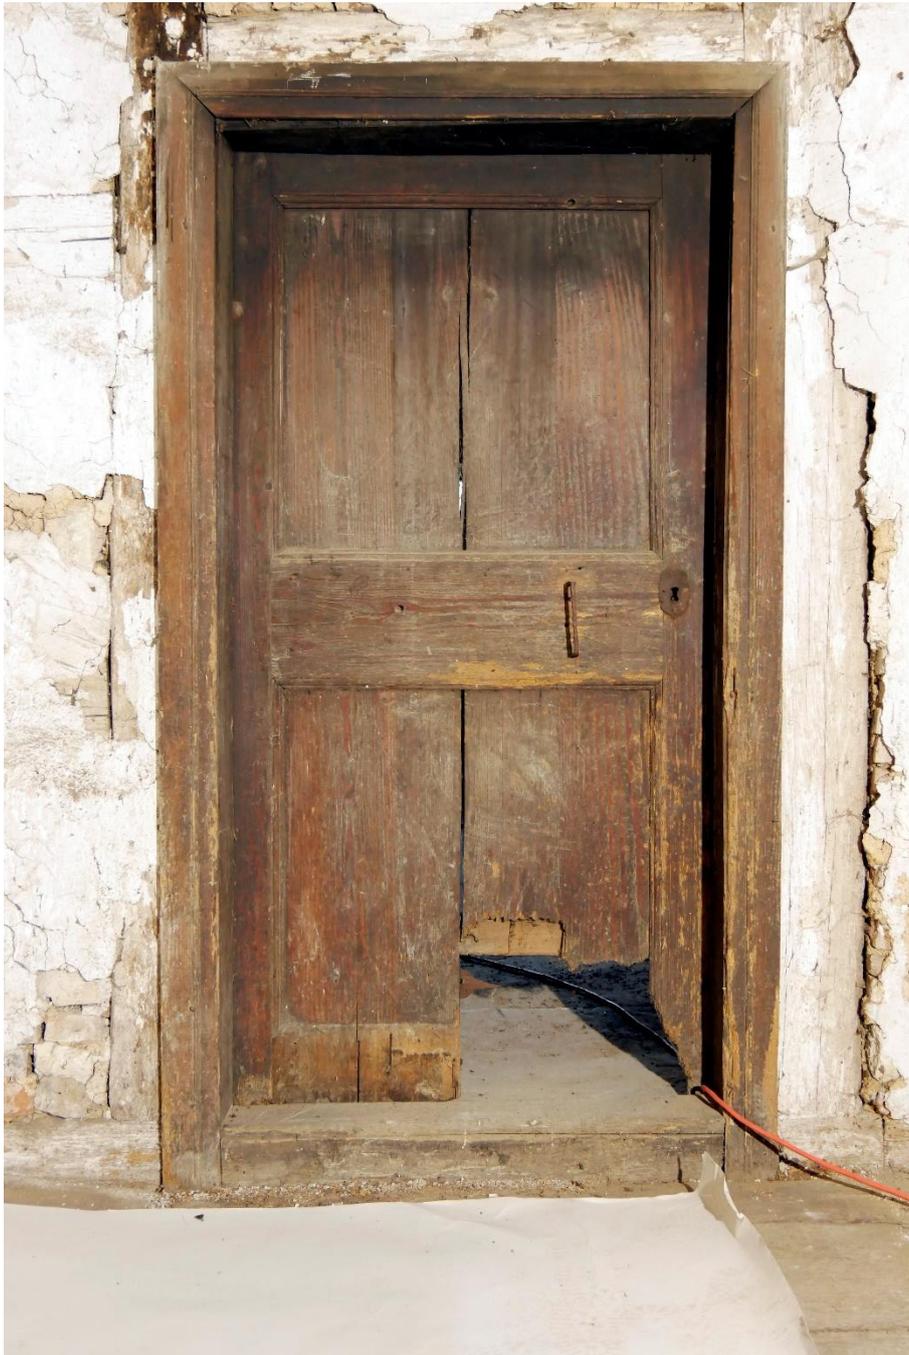
Abbildung T1  
Tür zur KücheT1.03  
Ansicht vom  
Treppenflur

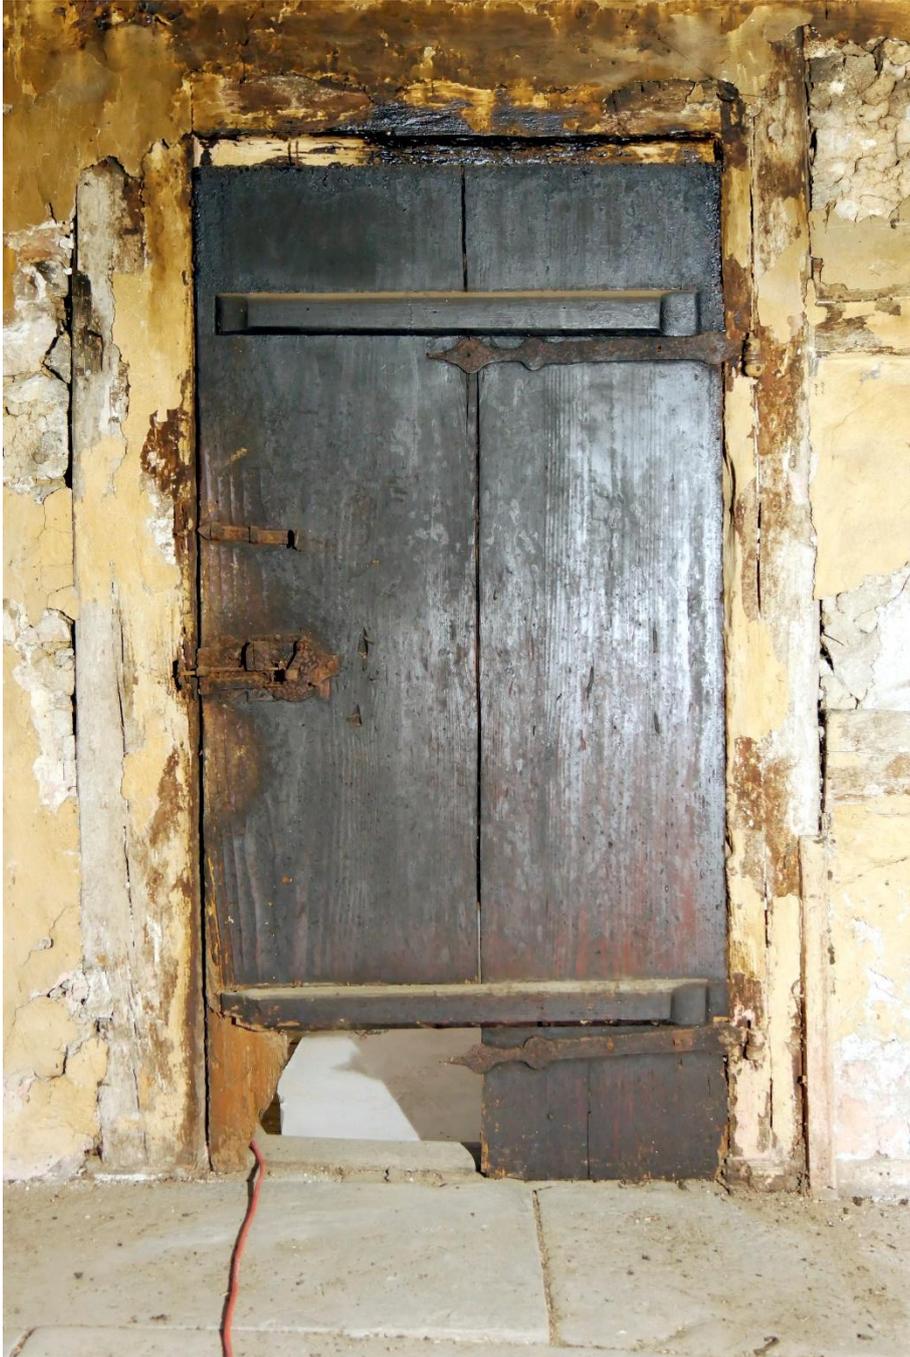
Abbildung T2  
Tür zur Küche  
T1.03  
Ansicht von der  
Küche

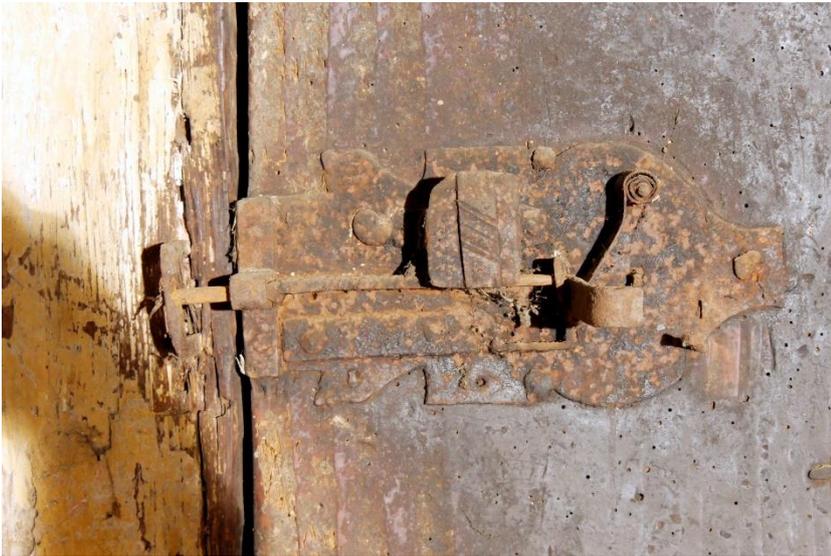
Abbildung T3  
Das offene Schloss der Küchentür  
T1.03

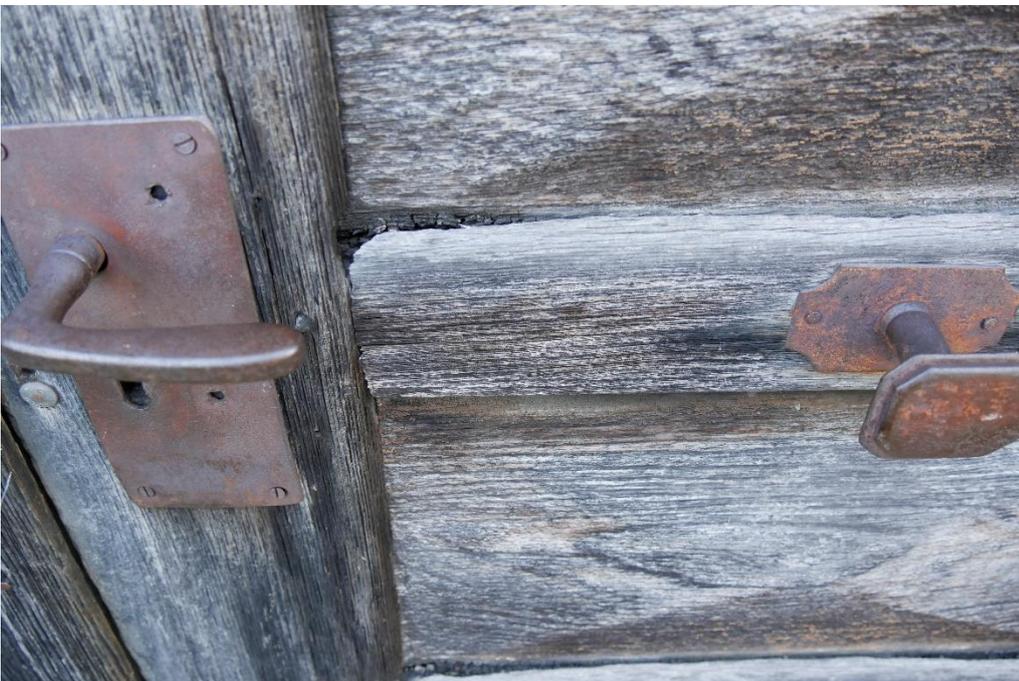
Abbildung T8

Wie Abb. 3  
Originaler Knauf

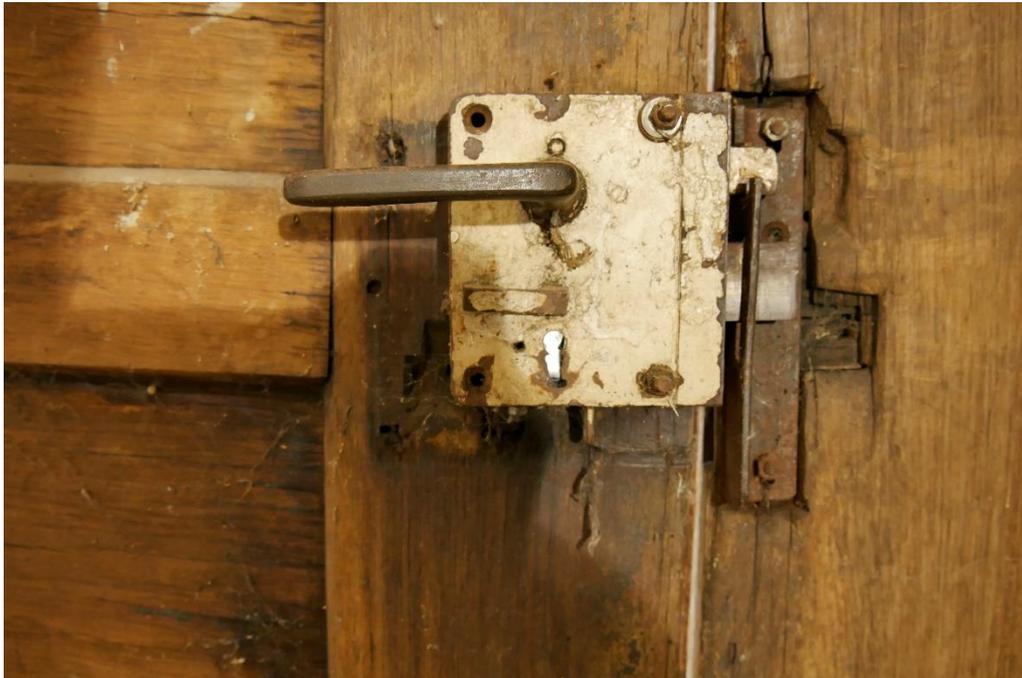
Abbildung T9

Das nicht originale  
Kastenschloss

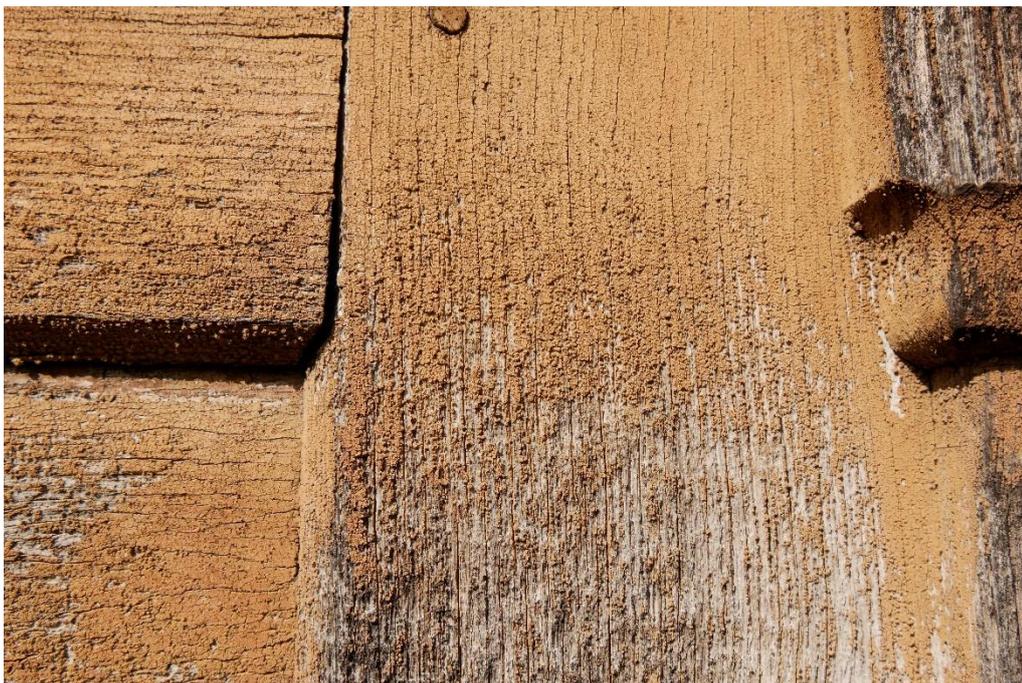
Abbildung T10

Ockerfarbener  
Überzug

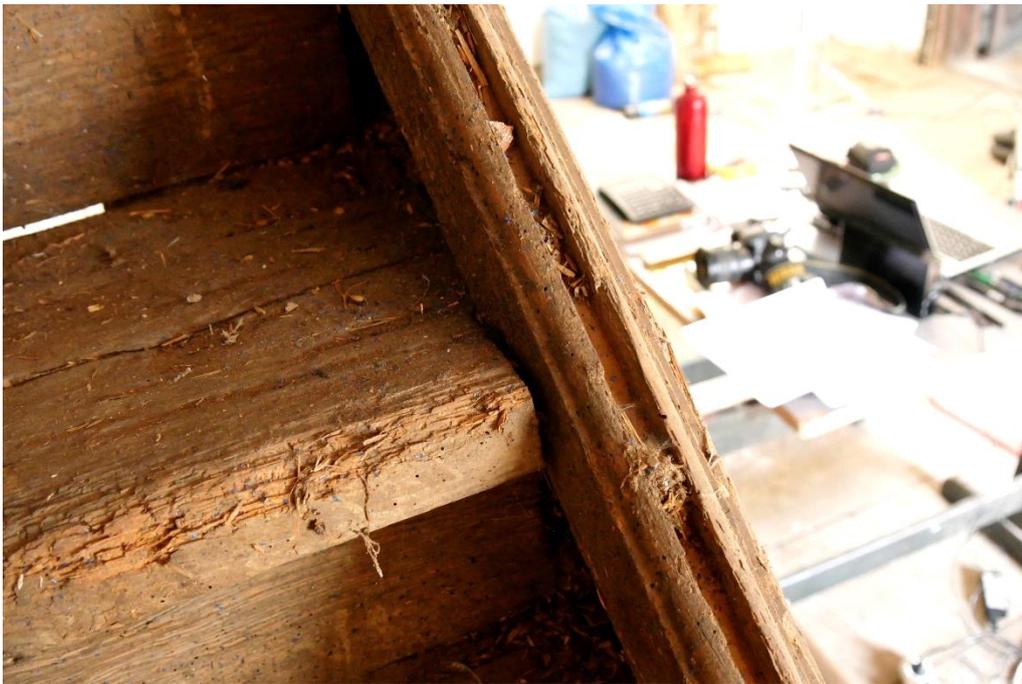
Abbildung TR4  
Nut für die  
Aufnahme  
der Brettstaketen
